## 奥州市橋りょう点検結果の概要

### 3. 橋りょう点検結果の概要

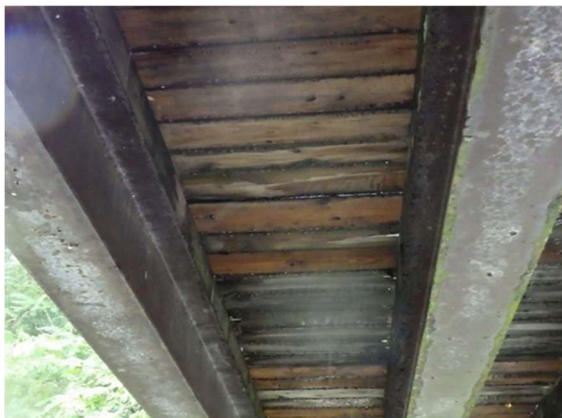
木材床版の劣化

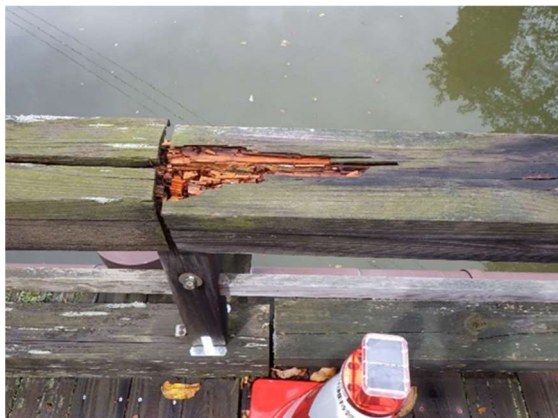
木材高欄の劣化

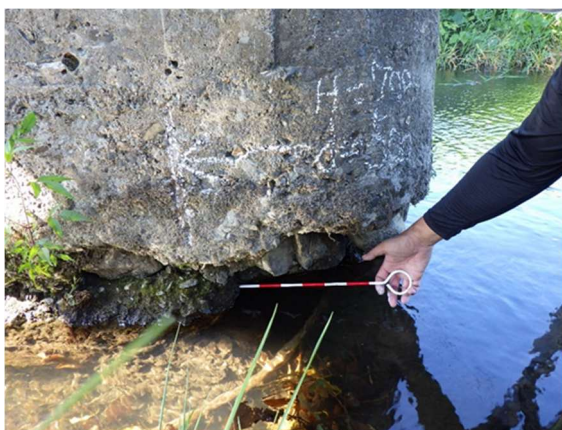
橋脚部の洗堀

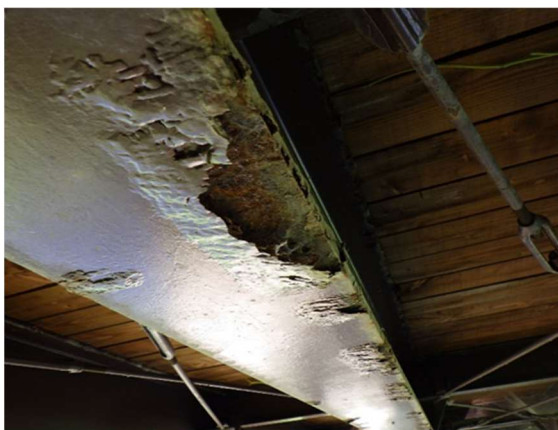
鋼部材の腐食

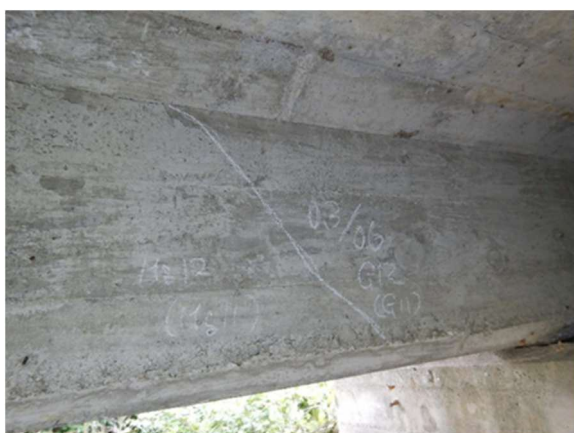
コンクリート部材のひびわれ

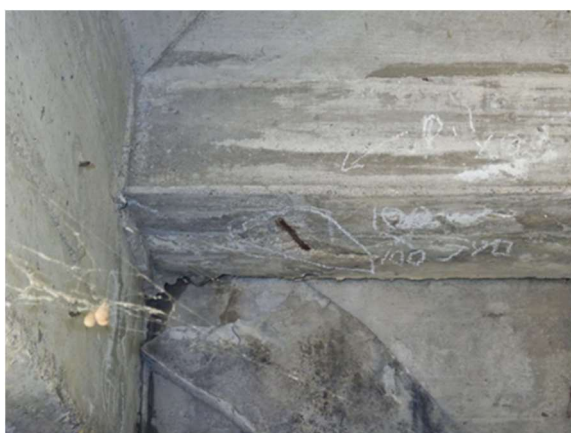
コンクリート部材の鉄筋露出
