# H24

## 岩手県 奥州市 姉体小学校通学路対策箇所図

## 岩手県 奥州市 岩谷堂小学校通学路対策箇所図

# H24 岩手県 奥州市 江刺愛宕小学校通学路対策箇所図

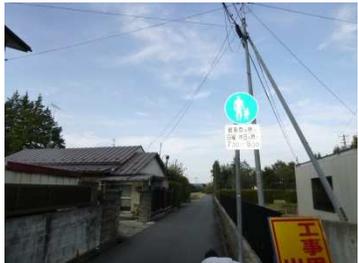
・時間帯車両通行止めにも関わらず通行してくる車がある

- ・規制の周知徹底

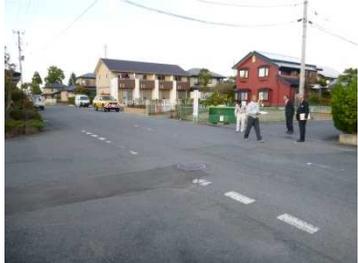
・優先道路が分かりにくく危険(ラインが薄い)

- ・区画線の引き直し

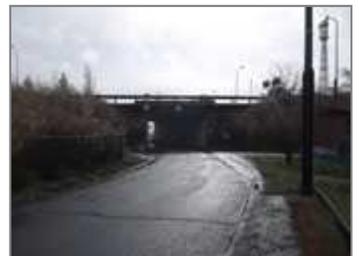
・BOX付近の見通しが悪い

＜対策メニュー＞  
 ・「歩行者注意」の路面標示の設置

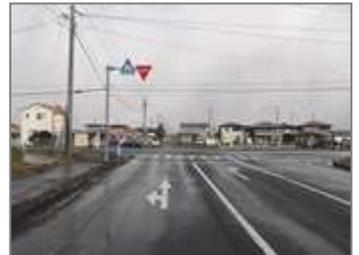
・横断歩道上を一時停止しない車両が通過し危険

＜対策メニュー＞  
 ・規制の周知徹底  
 ・取締りの強化

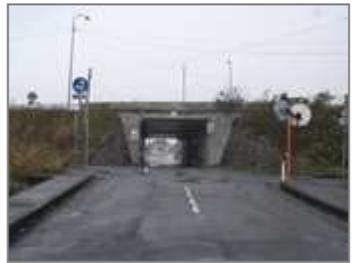
・BOX内が狭くて危険

＜対策メニュー＞  
 ・地元による注意看板の設置

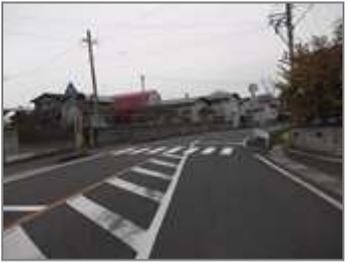
・カーブ付近の横断歩道が危険

＜対策メニュー＞  
 ・横断歩道の撤去

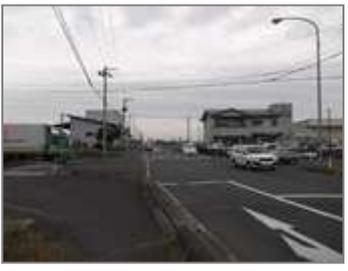
・交通量が多く、横断歩道を渡れず危険

＜対策メニュー＞  
 ・学校による児童への注意喚起

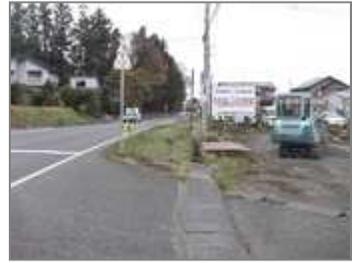
・集合場所付近の側溝に蓋がなく危険

＜対策メニュー＞  
 ・学校による児童への注意喚起

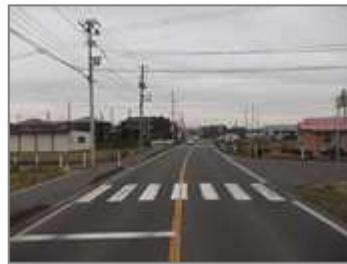
・横断歩道はあるが、車両が止まらなく危険

＜対策メニュー＞  
 ・2箇所ある横断歩道のうち1箇所を消去し、ダイヤモンドマークを設置

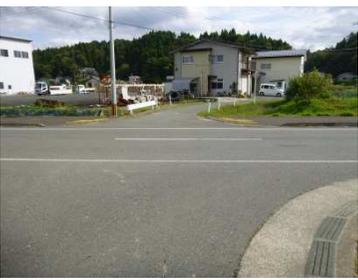
・幅員が広く、交通量が多い。

- ・警戒標識及び路面標示の設置

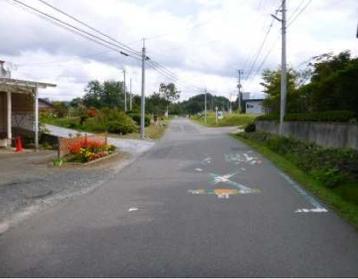
・交通量が多いが歩行スペースがない。

- ・歩行スペースの設置

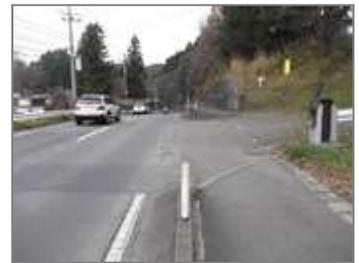
・区画線が消えかかっている危険  
 <対策メニュー>  
 ・区画線の引き直し

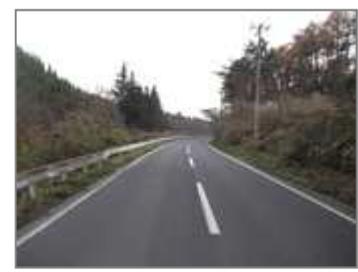
・歩道がないうえ、路肩や法面から枝葉が出ていて危険  
 <対策メニュー>  
 ・学校による児童への注意喚起  
 ・適切な維持管理と部分的な側溝整備及びラバーポールの設置

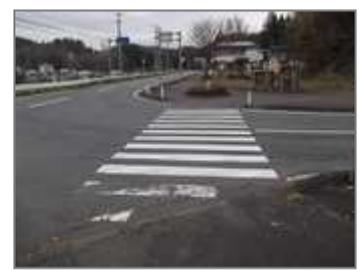
・横断歩道が消えかかっている危険  
 <対策メニュー>  
 ・引き直し済み

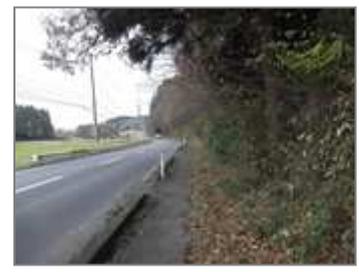
・歩道の路肩や法面から草や枝が伸びてきて危険  
 <対策メニュー>  
 ・適切な維持管理

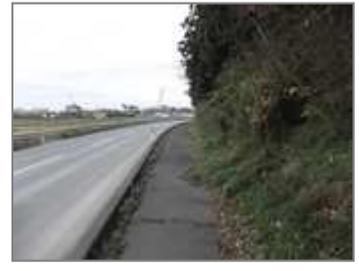
・歩道の路肩や法面から草や枝が伸びてきて危険  
 <対策メニュー>  
 ・適切な維持管理

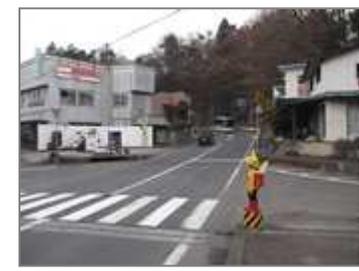
・カーブ付近の横断歩道が危険  
 <対策メニュー>  
 ・ダイヤモンドマークの設置  
 ・注意喚起標識の設置

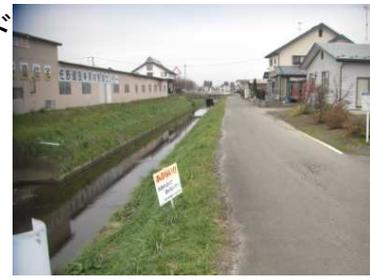
3 道路幅が狭く、スピードを出す車が多く、用水路との落差が大きく危険

＜対策メニュー＞  
・学校による児童への注意喚起

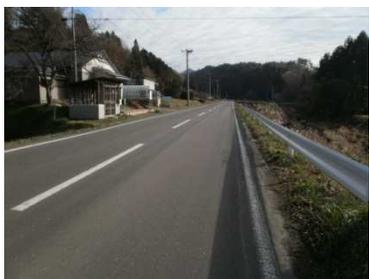
2 歩道がなく危険

<対策メニュー>  
・学校による児童への注意喚起

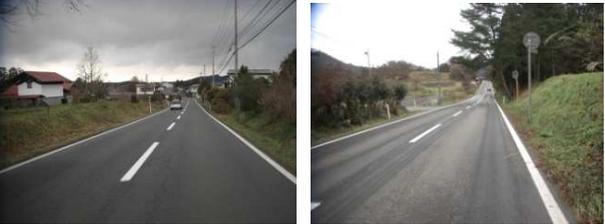
1 歩道がなく、草が伸びているときや冬の雪があるときは危険

＜対策メニュー＞  
・適切な維持管理

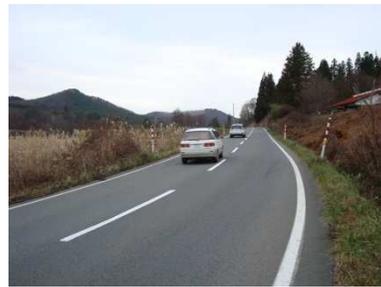
2 歩道がなく危険

<対策メニュー>  
・学校による児童への注意喚起

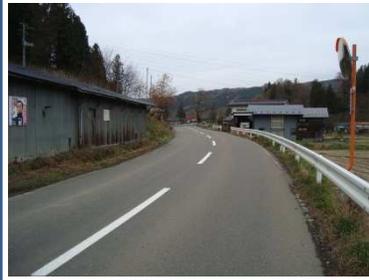
1 カーブになっており見通しが悪く危険

<対策メニュー>  
・学校による児童への注意喚起

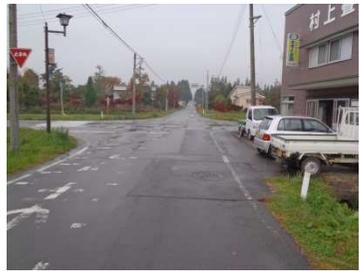
・通学路であるが、車道と歩道の区別がなく、通学児童が危険。→市道

- ・学校による児童への注意喚起

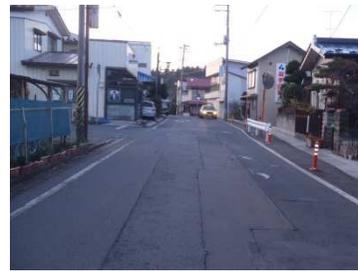
・小中学生の通行が多いにもかかわらず横断歩道がなく、通学児童が危険。

- ・学校による児童への注意喚起

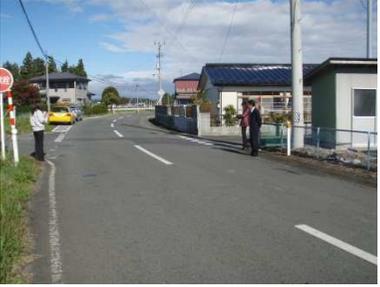
・建物や塀のため見通しが悪い

- ・カーブミラーを設置

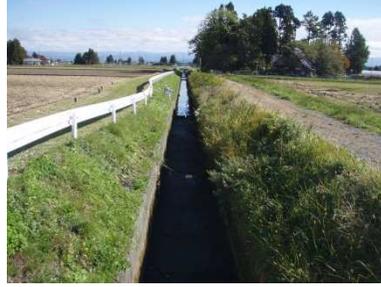
・水量が多く、水流が早くフェンスがない

- ・学校による児童への注意喚起

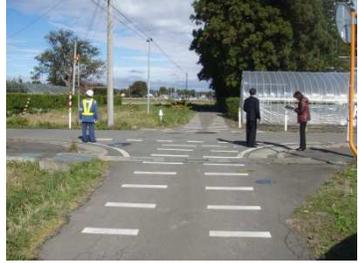
・建物や塀のため見通しが悪い

- ・カーブミラーを設置

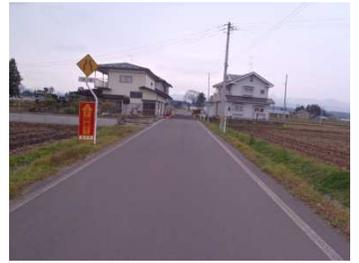
・南北に交差する複数の道路で、止まらない車がある。

- ・カーブミラーを片面から両面に変更

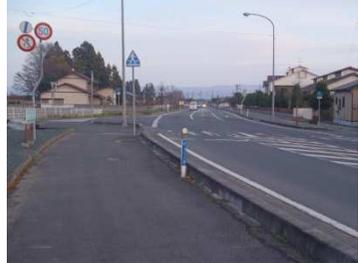
・50キロ制限の区間が切れスピードを出す車が多い

- ・50キロ制限区間に対策済み

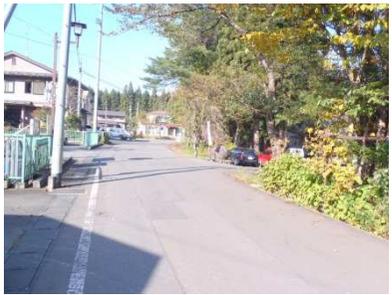
・学校への出入り口だが見通しが悪く危険

〈対策メニュー〉  
 ・カーブミラーを片面から両面に変更

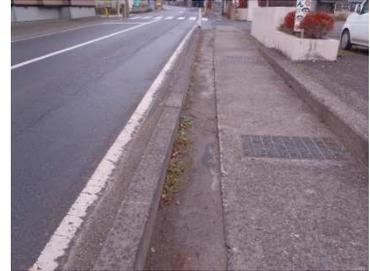
・歩道も狭く、路面に凸凹があり歩きにくく危険、縁石も一部破損しているところもある。

〈対策メニュー〉  
 ・路面及び縁石等補修

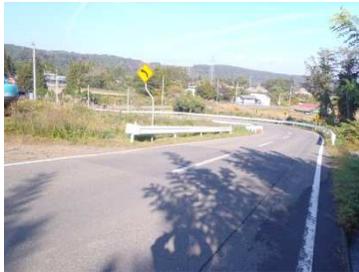
・大きくカーブした急勾配の坂道であるため、見通しが悪く、自動車がセンターラインを超えて運転するケースが多い。冬期間は特に危険

〈対策メニュー〉  
 ・学校による児童への注意喚起

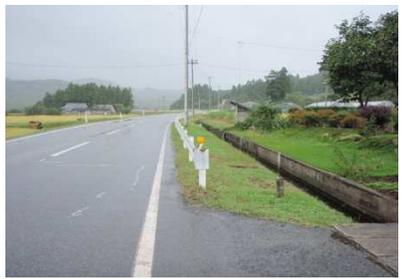
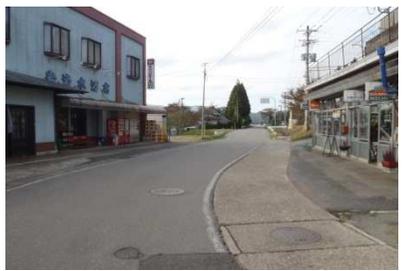
- ・用水路に蓋、柵が無く転落の危険がある。
- ・ガードレールの低い箇所があり危険。
- ・交通量多いが歩道が無く危険である

- <対策メニュー>
- ・ガードレールの低い箇所は調査のうえ柵を設置
  - ・柵の設置及び歩行スペースにカラー塗布舗装を実施

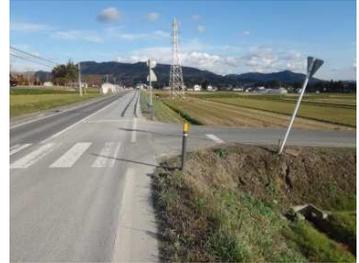
・歩道が無く危険である。

・一時停止の標識があっても止まらない車があり危険である。

- ・H25イメージ狭さくの路面ペイント
- ・歩道の設置を検討
