## 岩手県 奥州市 水沢南小学校 通学路対策箇所図

別添2

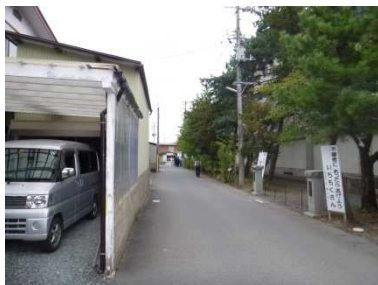
・歩行スペースがなく、冬期間は特に危険

## ＜対策メニュー＞

- ・学校敷地内に歩行スペースを確保

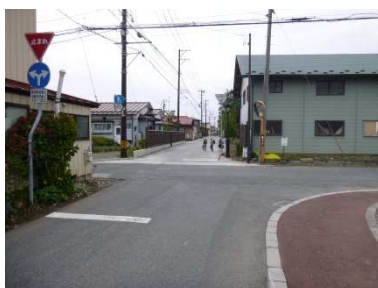
- ・交差点を斜めに横断しており危険

## ＜対策メニュー＞

- ・歩行者溜りの確保
- ・歩行者誘導ライン及び路面標示の設置
- ・時間帯規制の変更

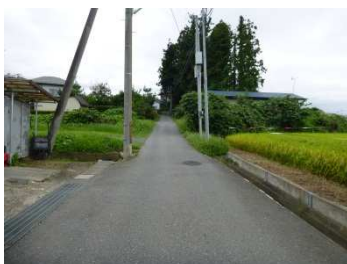
- ・幅員が狭いうえ通学時帯の車両の通行が多く危険

<対策メニュー>

- ・学校による児童への注意喚起

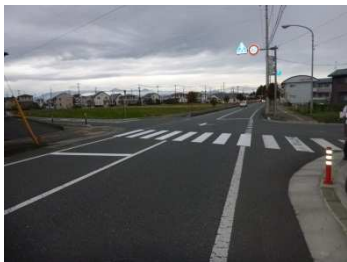
- ・横断歩道で止まらない車があり危険

<対策メニュー>

- ・学校による児童への注意喚起

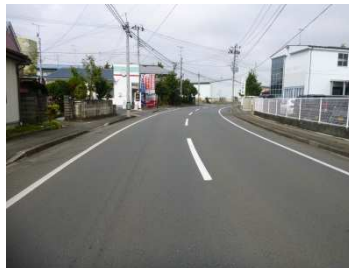
・カーブのため見通しが悪く危険

<対策メニュー>

- ・学校による児童への注意喚起

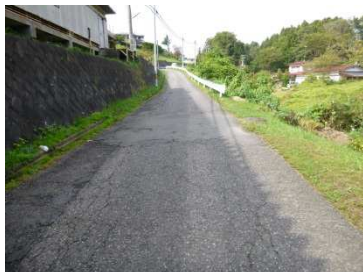
- ・道路の舗装が破損し、転倒の恐れがあり危険

＜対策メニュー＞  
・通学路の変更

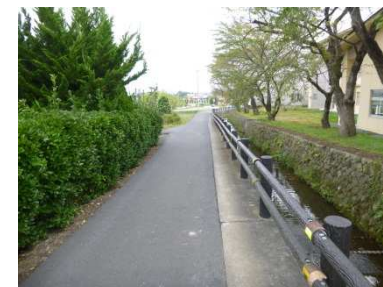
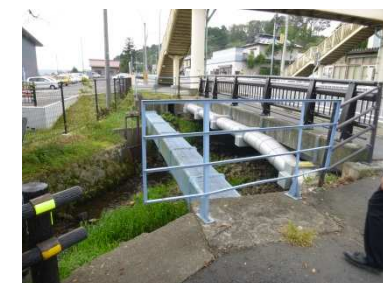
- ・道幅が狭く児童と車が輻輳する。また、水路の転落防止柵の一部が開口し、一部道路の法面が崩れ、転落防止柵もなく危険

＜対策メニュー＞  
・学校による児童への注意喚起  
・転落防止柵の補修  
・道路法面改修及び転落防止柵設置

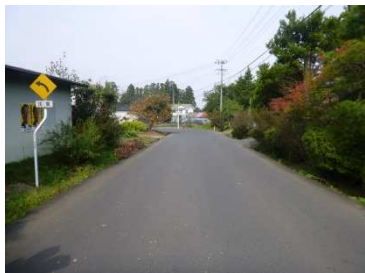
- ・歩道がないうえ、坂道のカーブで見通しが悪く危険

<対策メニュー>

- ・警戒標識、路面標示、サイドラインの設置

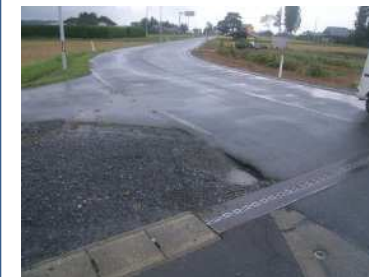
- ・歩道がなく危険

- 〈対策メニュー〉
- ・スクールガード配置による注意喚起

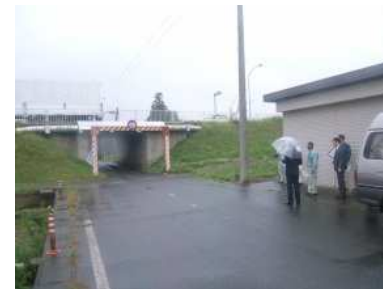
- ・幅員が狭く危険

- 〈対策メニュー〉
- ・ボックス入口に注意喚起の標示
  - ・幅員減少の警戒標識設置

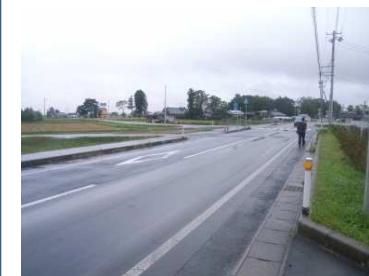
- ・交通量が多いうえ、スピードを出してくる車もあり危険

- 〈対策メニュー〉
- ・合流地点に横断歩道を設置

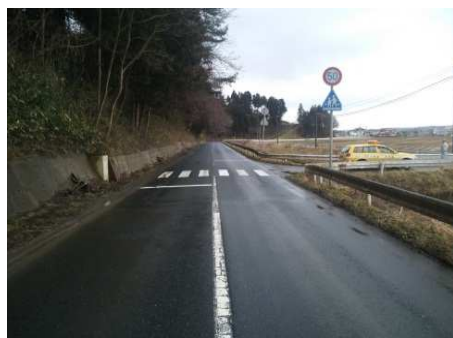
・横断歩道が見えにくくなっており危険

〈対策メニュー〉

・横断歩道の引き直し

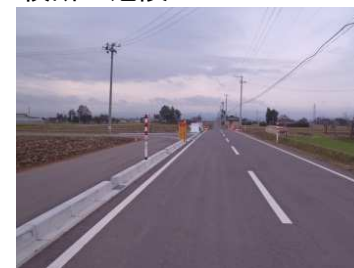
- ・道路改良に伴い交通量増え、横断が危険

- 〈対策メニュー〉
- ・学校による児童への注意喚起

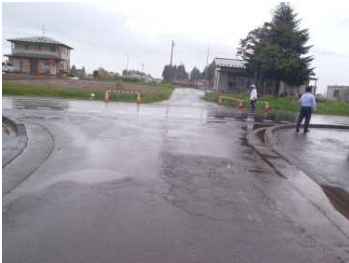
- ・交通量が多いが横断歩道が設置されておらず危険

- 〈対策メニュー〉
- ・学校による児童への注意喚起
