# H29

## 岩手県 奥州市 真城小学校 通学路対策箇所図

別添2

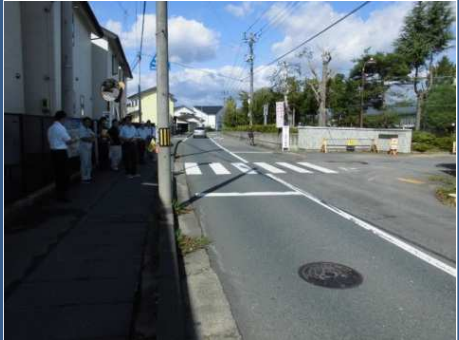
1.大町石田線(水沢小前)  
 校門前だが車のスピードが速い

<対策内容>  
 ・ゾーン30の検討(警察署)

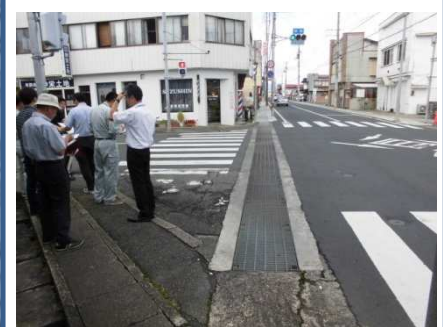
2.袋町交差点  
 信号待ちする場所が狭く危険

<対策内容>  
 ・ラバーポール設置により歩行スペースの確保(県)

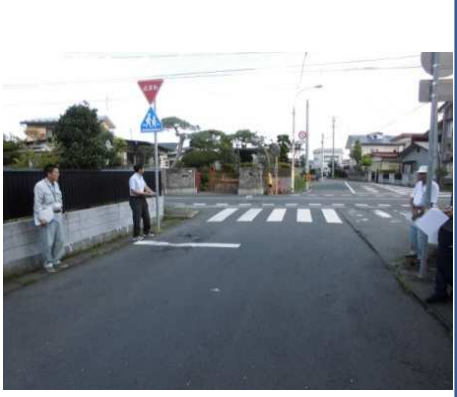
1.谷地明円南丑沢線  
 交差点の見通しが悪く、交通量が多い  
 停止線を越えてくる車が多い  
 <対策内容>  
 ・ミラーの角度修正(市)  
 ・サイトラインの設置(市)  
 ・児童への注意喚起(学校)

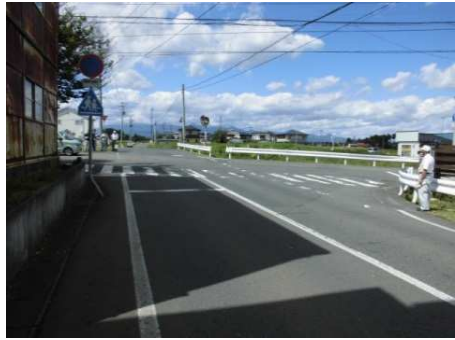
3.堰合の交差点  
 交通量が多くなかなか横断できない  
 状況

＜対策内容＞  
 ・ドットライン等ラインの引き直し(市)  
 ・注意喚起の路面表示(市)  
 ・横断歩道のライン引き直し(警察署)

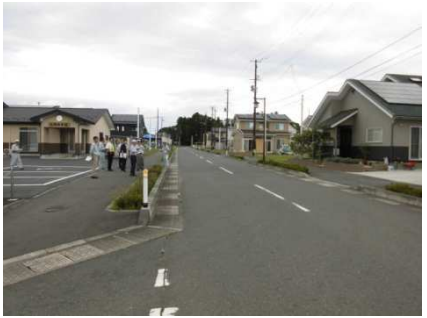
1. 秋成本線  
 交通量が多いうえ、横断歩道がなく危険

<対策内容>  
 ・隣の交差点での横断歩道の設置を上申中(警察署)

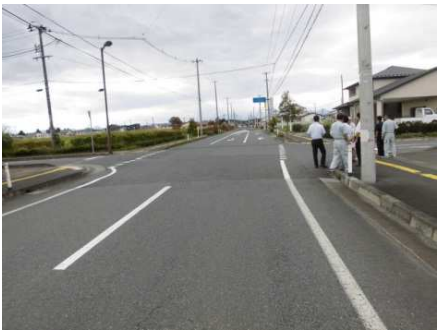
2. 姉体町水ノ口前交差点  
 見通しが悪く危険

<対策内容>  
 ・側溝蓋を設置し歩行スペースを確保(市)

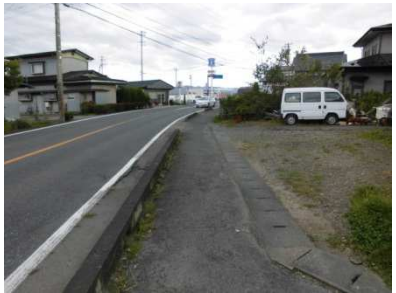
8. 国道343号線  
 交通量が多く、速度も速いため危険  
 <対策内容>  
 ・スクールガード等による見守り強化依頼(学校)

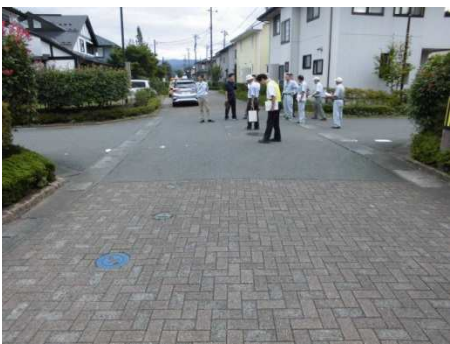
5. 上姉体一丁目、二丁目の境  
 一時停止標識と停止線がなく危険  
 <対策内容>  
 ・注意喚起の路面表示(市)  
 ・ラインの引き直し(市)  
 ・スクールガード等による見守り強化依頼(学校)

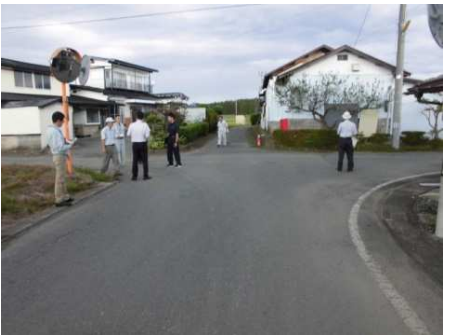
7. 姉体町字殿野起の十字路  
 優先道路がわからず危険  
 <対策内容>  
 ・優先はないため、児童への注意喚起(学校)

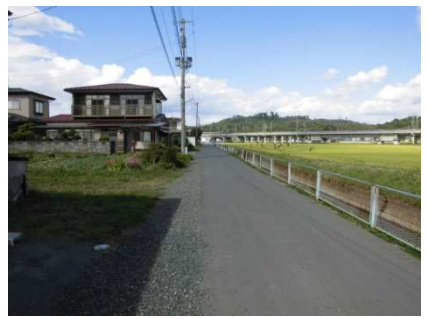
1. 明正用水路脇  
 歩道が砂利で歩きにくい状況

<対策内容>  
 ・スクールガード等による見守り強化  
 化依頼(学校)

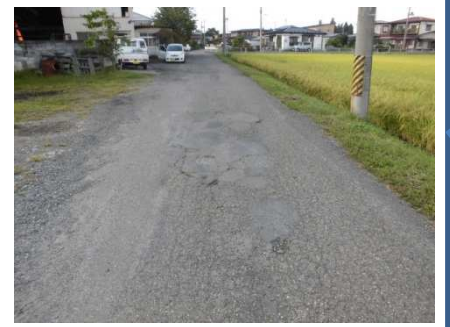
2. 下屋敷窪田線  
 路面に凹凸があり危険  
 降雨時に水が溜まり危険

<対策内容>  
 ・部分的に路面補修(市)

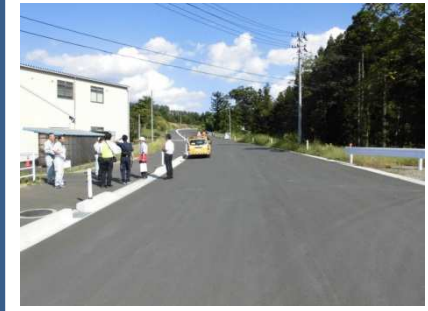
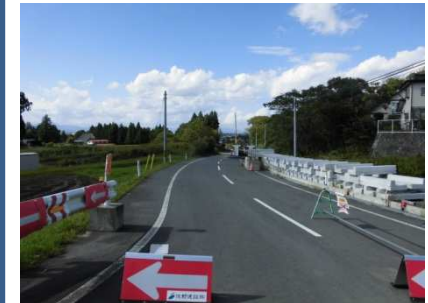
・新規路線  
 通学路として使用する児童がいるため横断歩道の設置を要望

<対策内容>  
 ・保護者、地域等で検討し横断歩道の設置箇所を検討(学校)

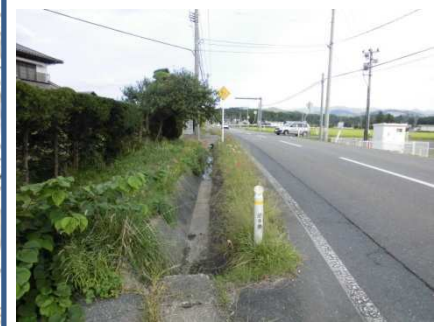
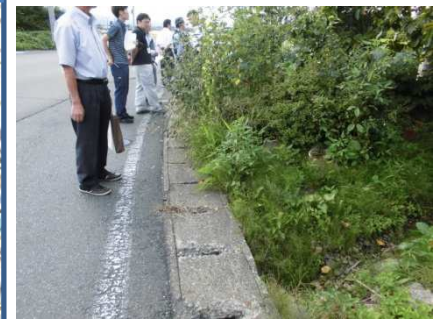
・国道456号線  
交通量が多く、カーブで見通し  
が悪い。歩道が極端に狭く危  
険。

- <対策内容>
- ・歩行スペースの確保(除草、溝に蓋をする)
  - ・除草(県)

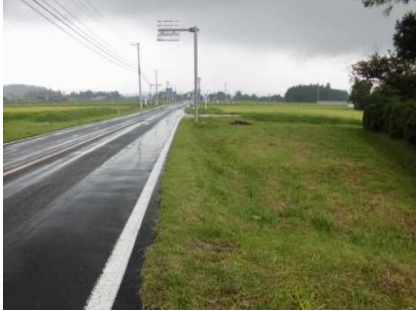
1. 県道水沢米里線  
 ・大型車両が多く、歩道のある場所とない場所があり危険

＜対策内容＞  
 ・路肩部の芝の撤去による歩行スペースの確保(県)  
 ・交通巡視強化(警察)  
 ・交通指導(学校)

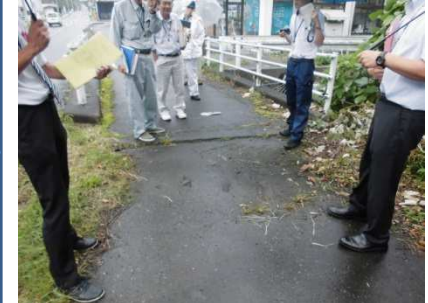
2. 市道藤里口内線  
 ・タケノコが生え、舗装が盛り上がっている

＜対策内容＞  
 ・路肩部の土砂撤去、支障枝剪定、歩道段差の修繕(市)

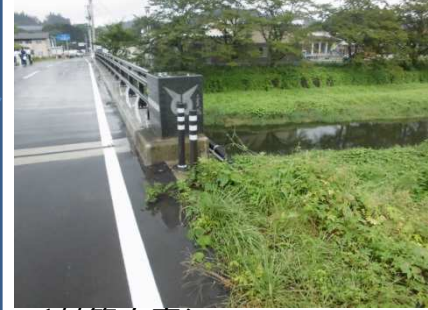
3. 市道藤里口内線  
 ・ポールが設置されたが、安全上不安が残る

＜対策内容＞  
 ・注意喚起(学校)

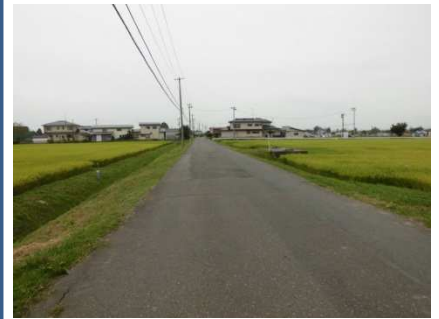
1. 下台別当線  
・交通量が多く車道と歩道の区別がないため危険

<対策内容>  
・歩行スペース確保を示すサイドラインの設置(市)  
・巡回指導強化(警察)

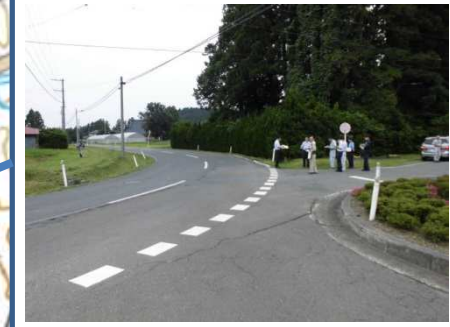
・国道456号線  
児童がバスから降車し道路を横断する必要があるが通勤車の速度が速く、カーブで見通しが悪いため危険

<対策内容>  
・歩行スペースを示すライン表示(県)  
・巡回指導の強化(警察)  
・児童への注意喚起(学校)

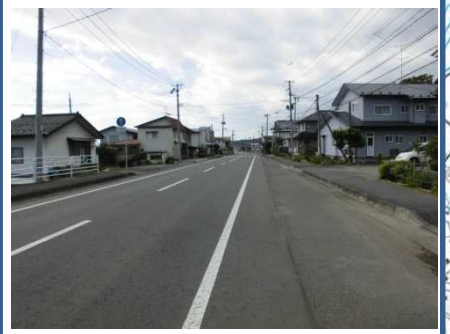
4.県道新城馬口沢線  
 通行する車の速度が速く危険

＜対策内容＞  
 ・通学班を再検討(学校)  
 ・注意喚起看板の設置を依頼  
 (学校)  
 ・取り締まり強化(警察)

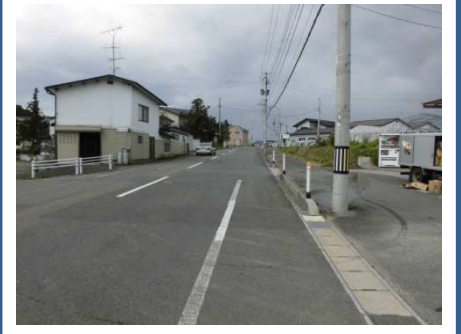
3.県道前沢東山線  
 交通量が多く、通行する車の速  
 度が速い

＜対策内容＞  
 ・注意喚起看板の設置を依頼  
 (学校)  
 ・スクールガード等による見守り強  
 化(学校)

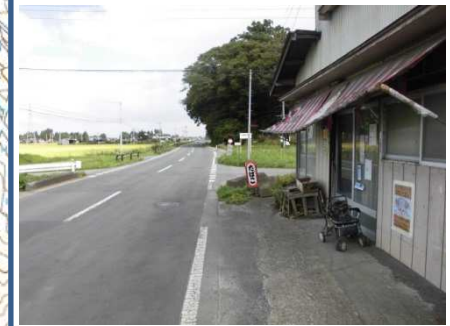
1.県道一関北上線  
 ・交通量が多いが、歩道がなく  
 危険

＜対策内容＞  
 ・バス停付近の歩行スペースを確保  
 (県)

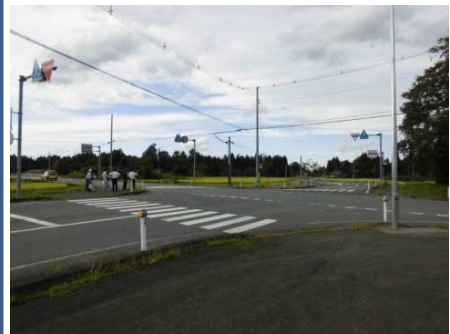
2.胆沢住宅設備前の交差点  
・通学時は交通量が多く危険

＜対策内容＞  
・交通量の調査をして基準を満たせば信号機の設置を検討する(警察)

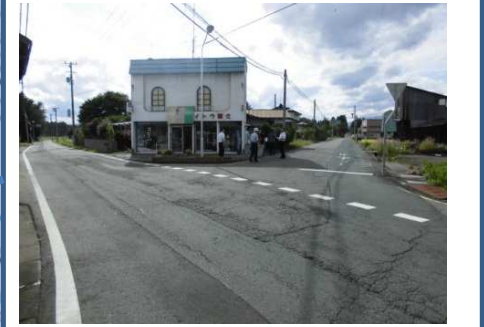
1.1.1ウ電化付近の道路  
・見通しは良いが、道幅が狭く、横断歩道がないため危険

＜対策内容＞  
・安全指導による注意喚起  
・道路脇の整備依頼  
・スクールガード等による見守り強化

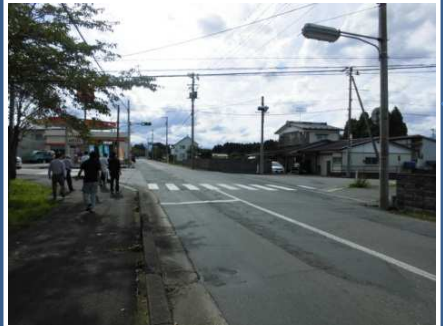
1.胆沢体育館前交差点  
・引かれていない横断歩道を引くこと  
・歩行者用信号機を設置すること

<対策内容>  
・通学路の再検討(学校)

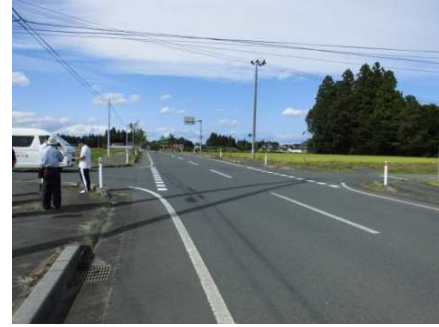
3.独光館線  
・横断歩道の設置

<対策内容>  
・地域の方等による見守り強化  
 依頼(学校)  
・通学路を検討する(学校)  
・利用者調査後、横断歩道設置  
 の検討をする

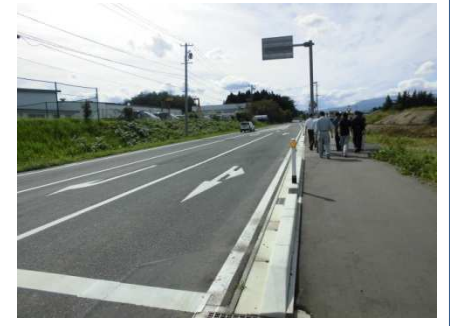
2.上大谷地川北線  
・「歩行者・自転車共用」  
 の標識を設置すること

<対策内容>  
・標識の設置(警察)  
・交通ルールの確認(学校)

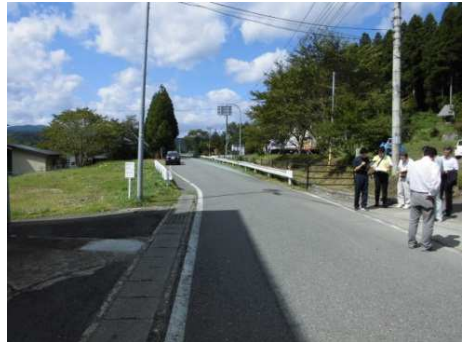
1. 古戸1号線
- ・登校時の集合場所であるが、道幅が狭く危険

- ＜対策内容＞
- ・安全指導による注意喚起(学校)
  - ・集合場所の検討(学校)

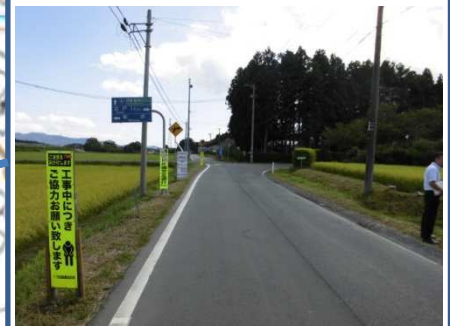
2. 県道衣川水沢線
- ・大型車の交通量が多いにもかかわらず、道幅が狭く危険

- ＜対策内容＞
- ・除草など歩行スペースの確保(県)

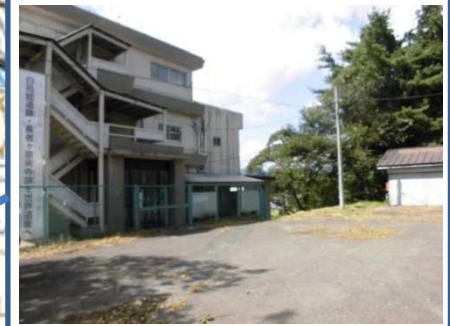
- ・旧衣川支所裏  
人通りがなく、日没の早い時期は暗く危険

- ＜対策内容＞
- ・街灯設置を地区に要望(学校)
  - ・児童に懐中電灯を持たせる(学校)
