## 岩手県 奥州市 水沢小学校通学路対策箇所図

別添2

## 岩手県 奥州市 常盤小学校通学路対策箇所図

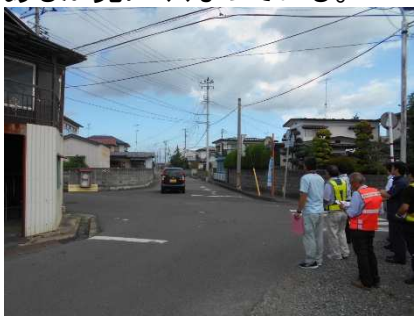
・十字路になっていて見通しが悪い。カーブミラーがあるが見にくくなっている。

- ・路面標示による注意喚起

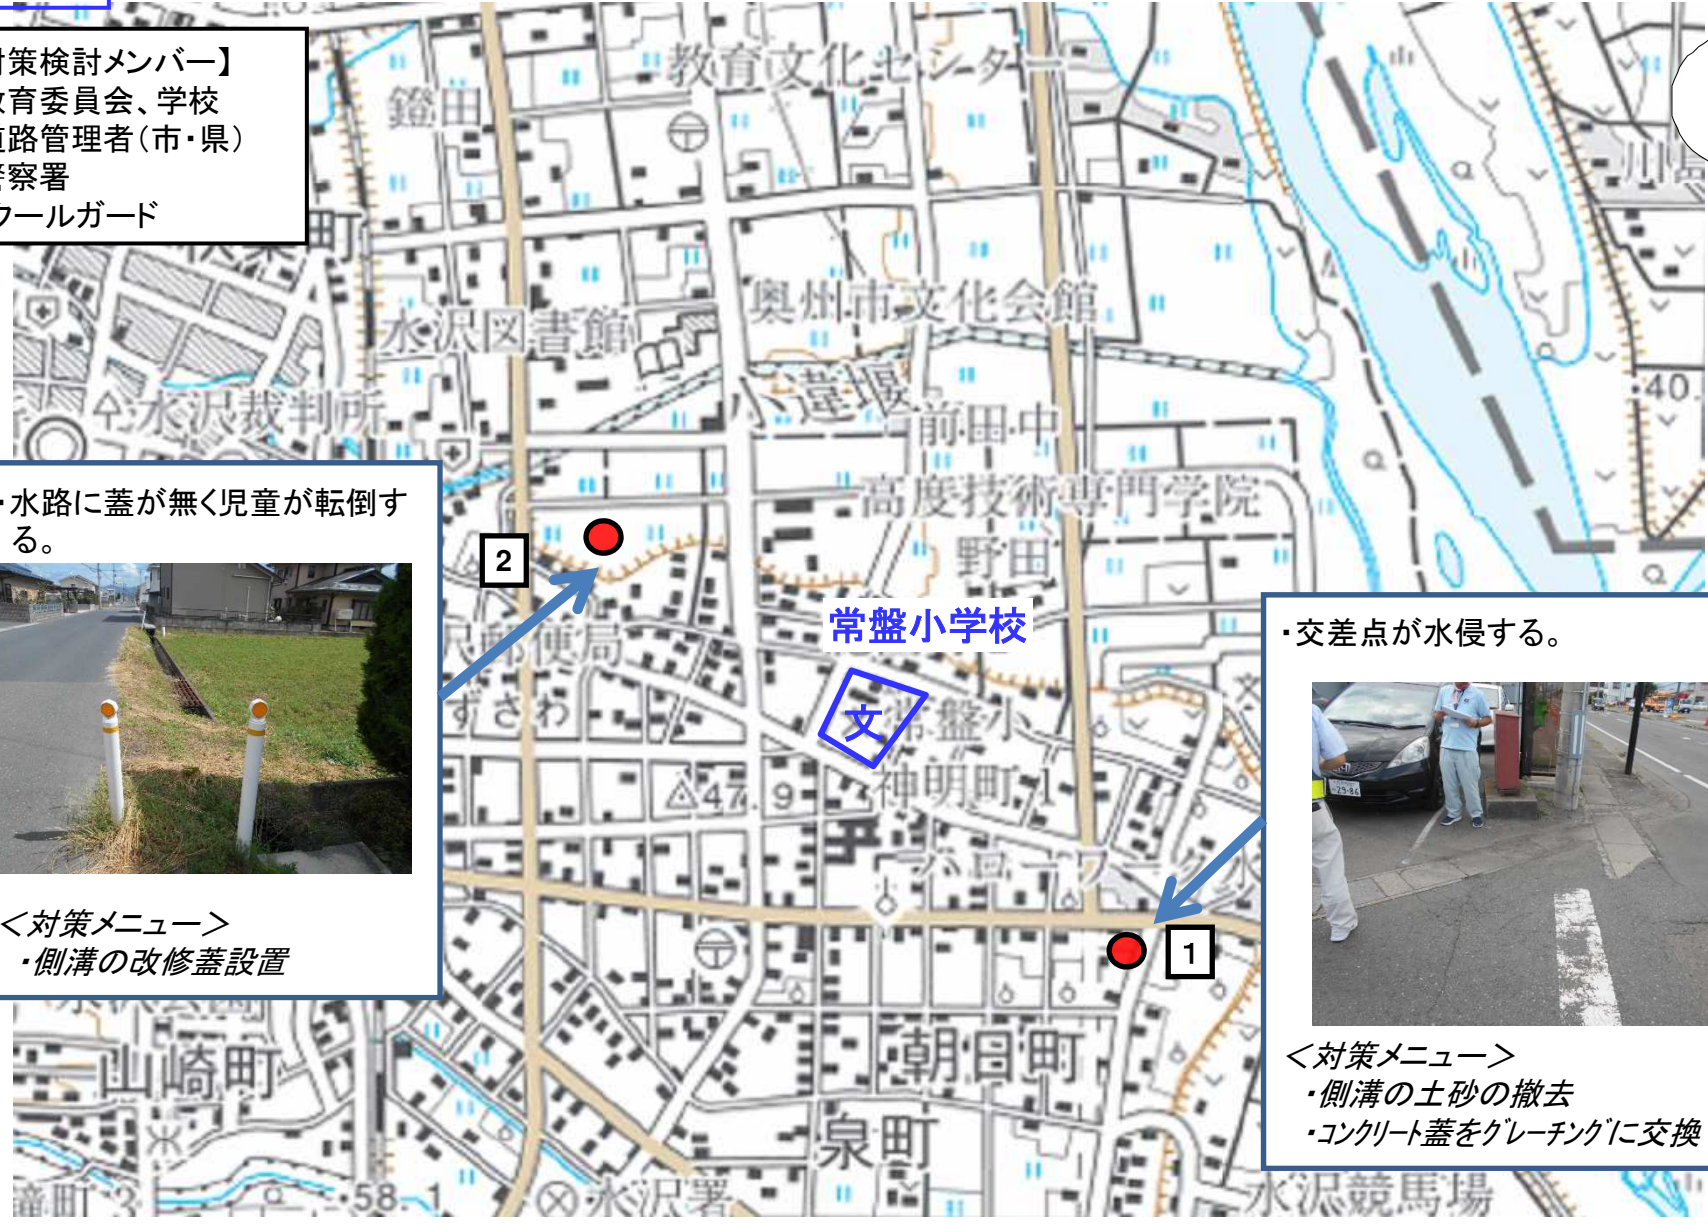
・水路に蓋が無く児童が転倒する。

・交差点が水浸する。

<対策メニュー>  
・側溝の改修蓋設置

<対策メニュー>  
・側溝の土砂の撤去  
・コンクリート蓋をグレーチングに交換

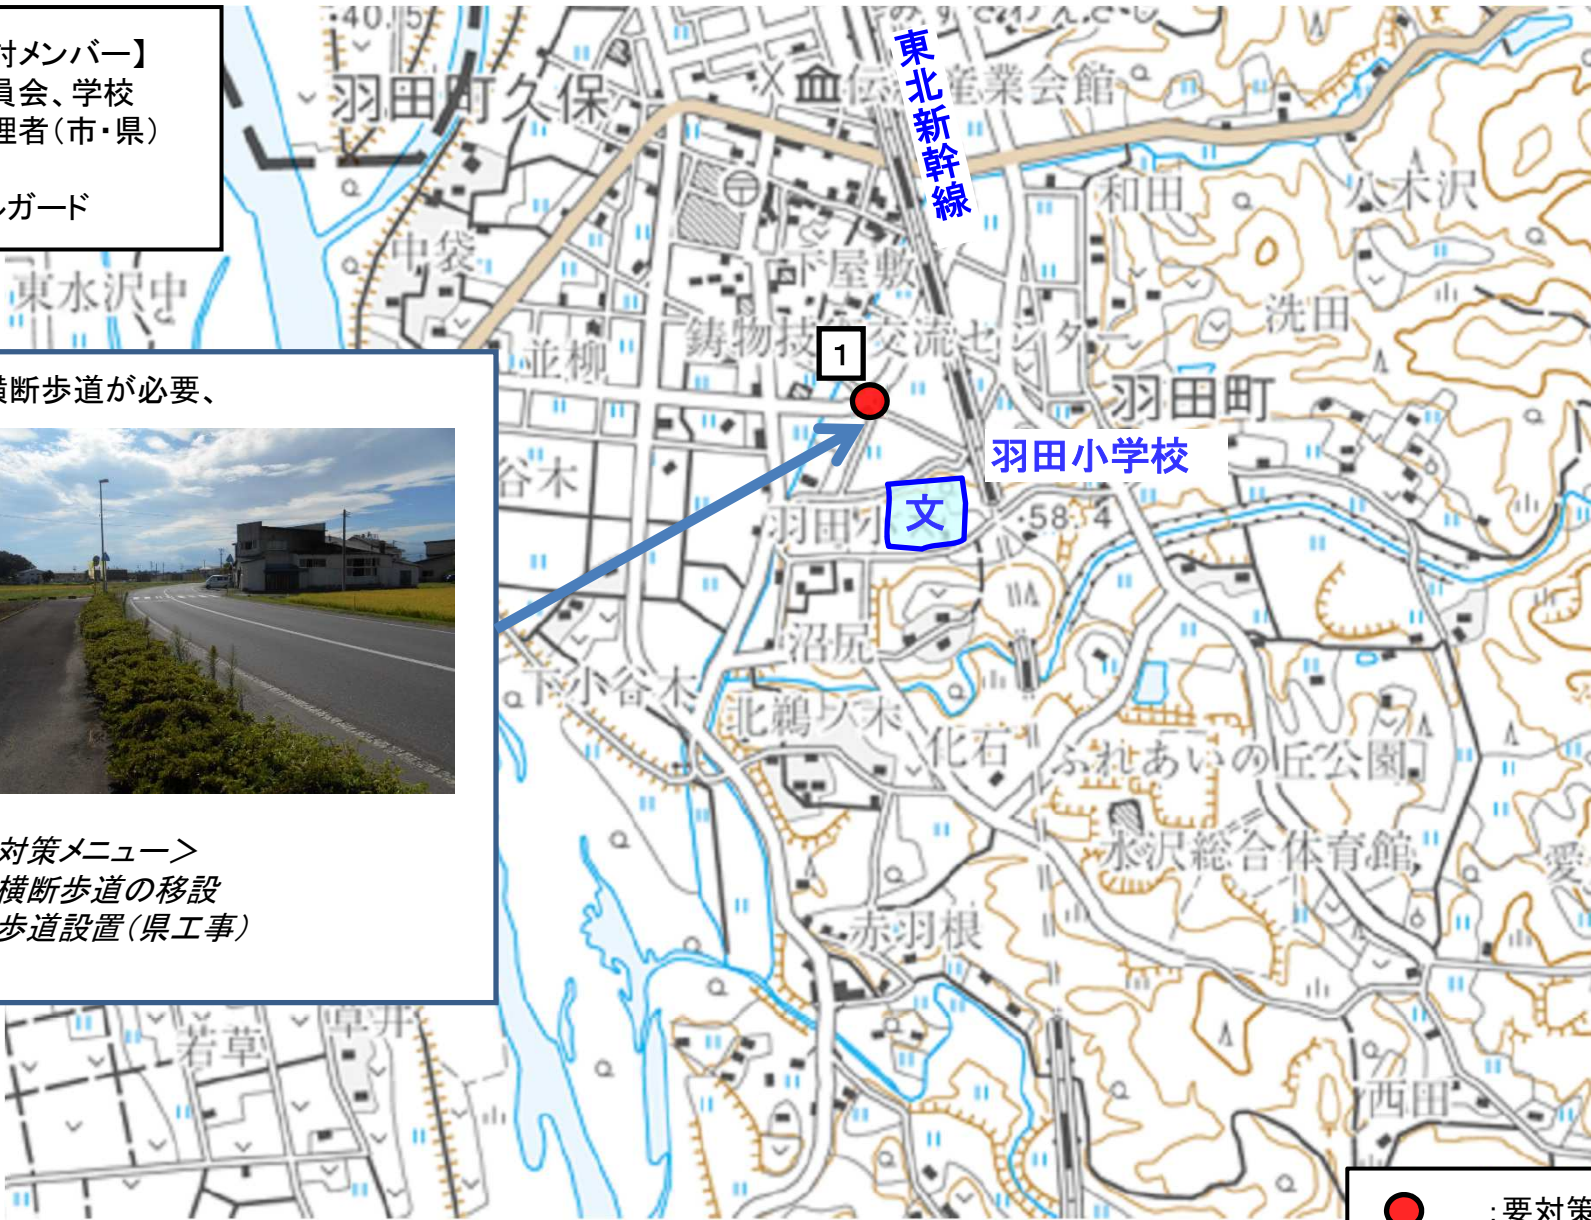
・横断歩道が必要、

- ①横断歩道の移設
- ②歩道設置(県工事)

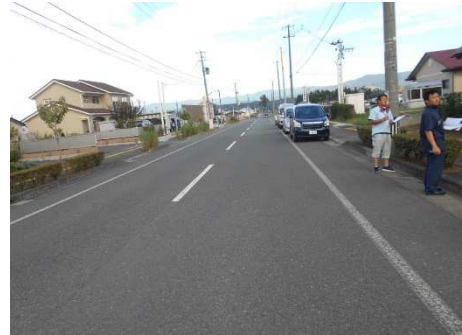
・横断歩道がない。

＜対策メニュー＞  
バイパス工事に伴い歩道の設置

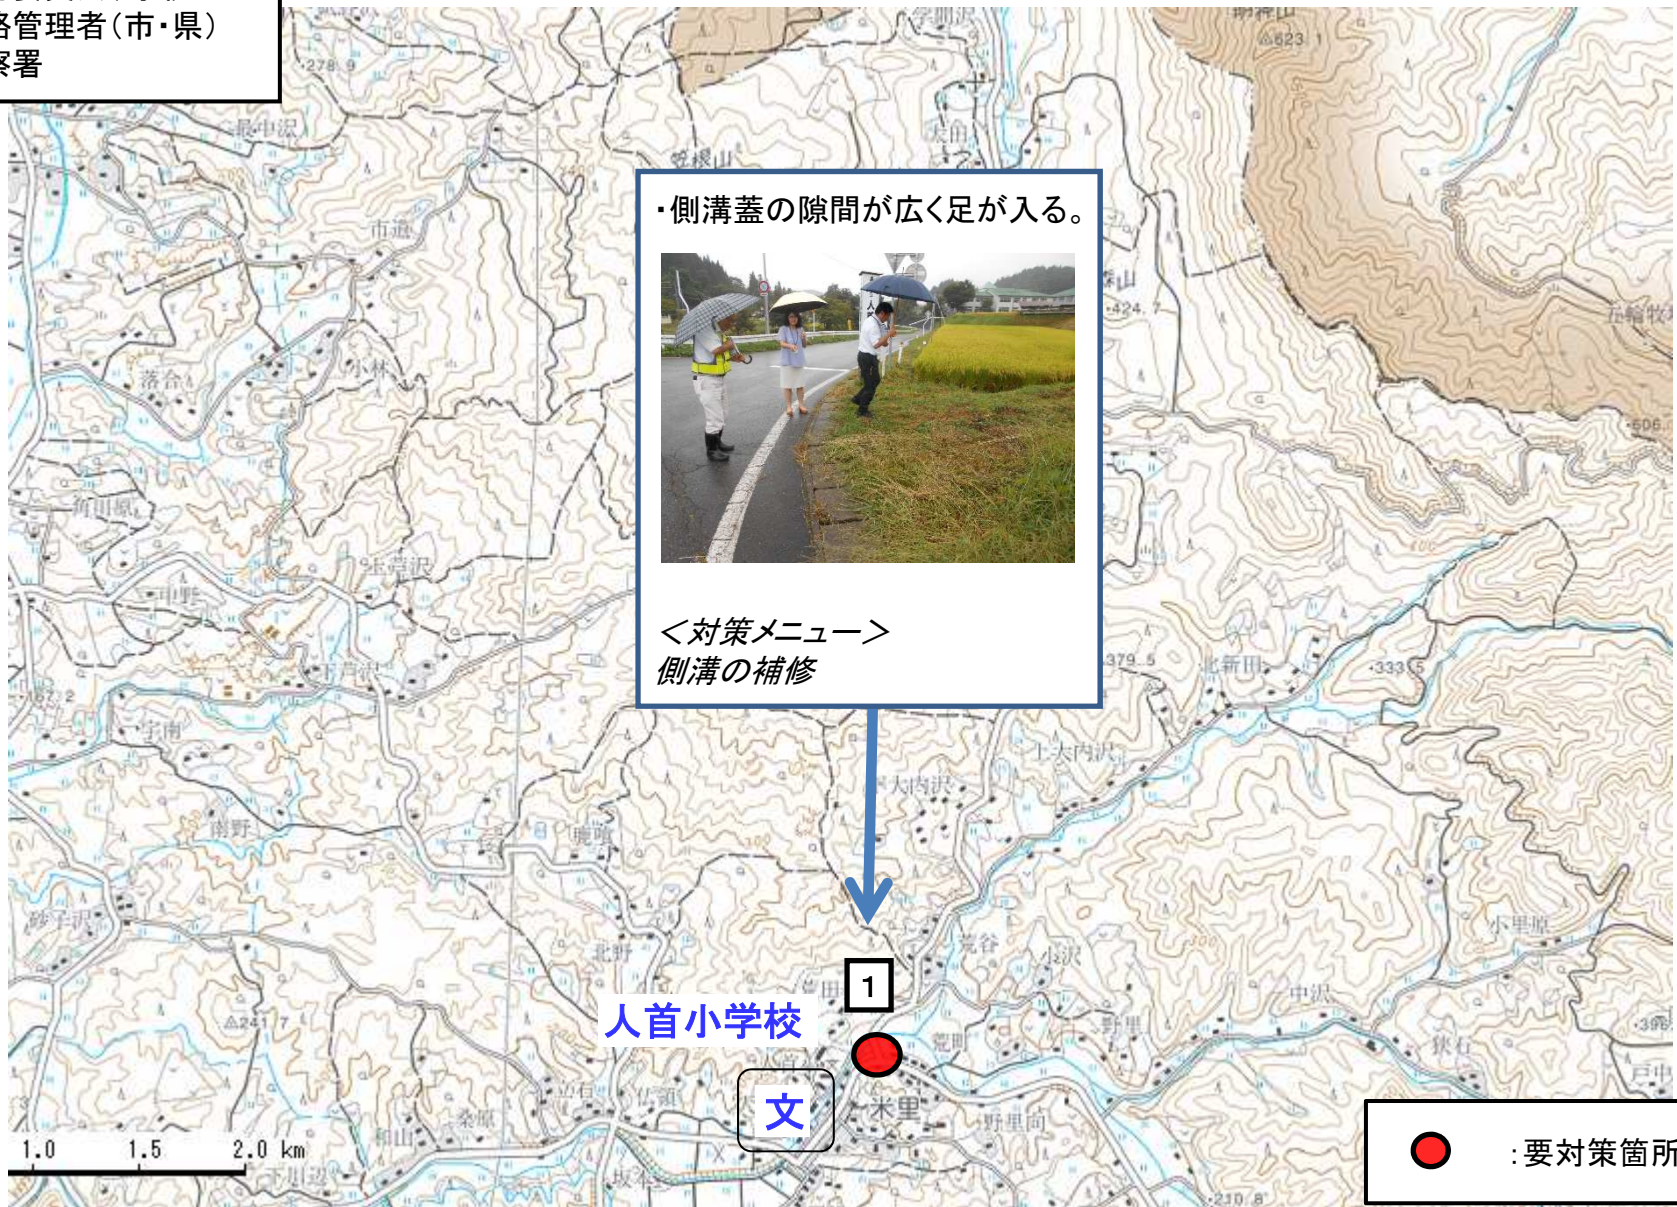
・側溝蓋の隙間が広く足が入る。

<対策メニュー>  
側溝の補修

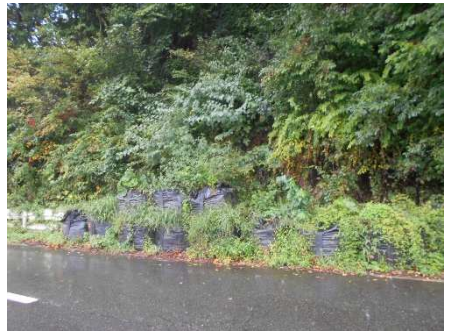
・応急処置の状況が続いている。

<対策メニュー>  
修繕予定

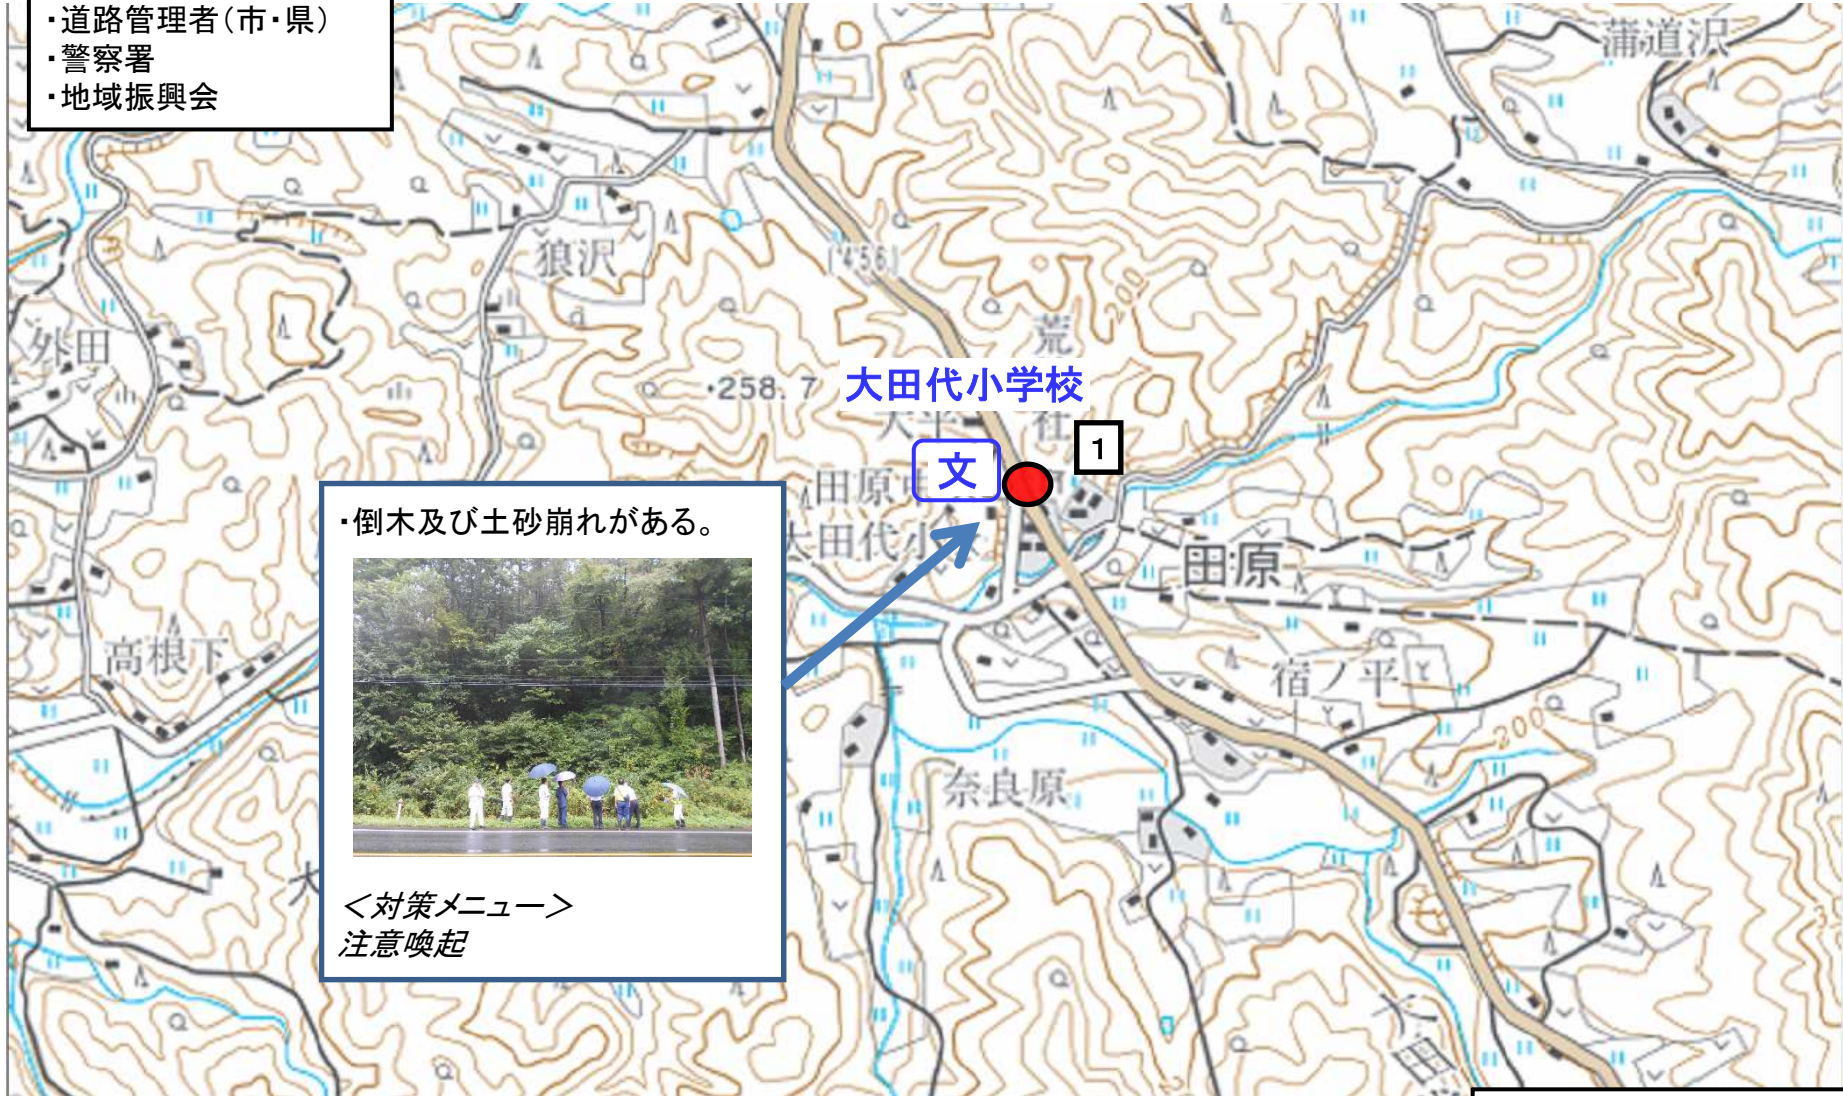
・倒木及び土砂崩れがある。

<対策メニュー>  
注意喚起

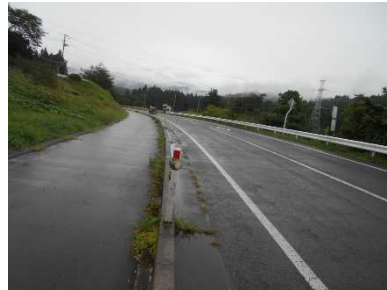
・カーブ箇所見通しが悪くスピードを出してくる車が多い。

＜対策メニュー＞  
生徒へ注意するよう指導

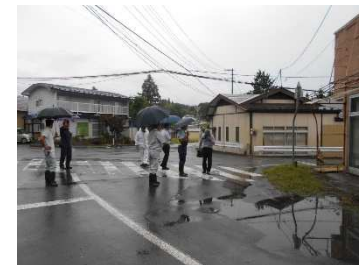
・見通しが悪くスピードを出す車が多い。

＜対策メニュー＞  
注意喚起旗、看板等の設置

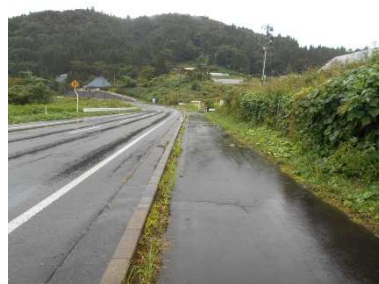
・段差があり自転車の走行時転倒する。

＜対策メニュー＞  
段差補修

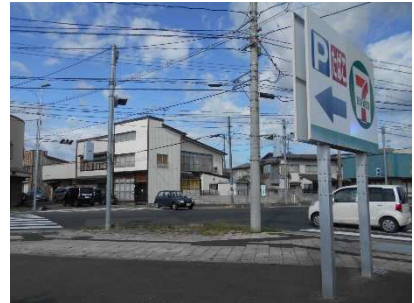
・信号はあるが歩行者が渡れない状態である。

＜対策メニュー＞  
看板、旗等を設置し注意喚起。  
取り締まり強化

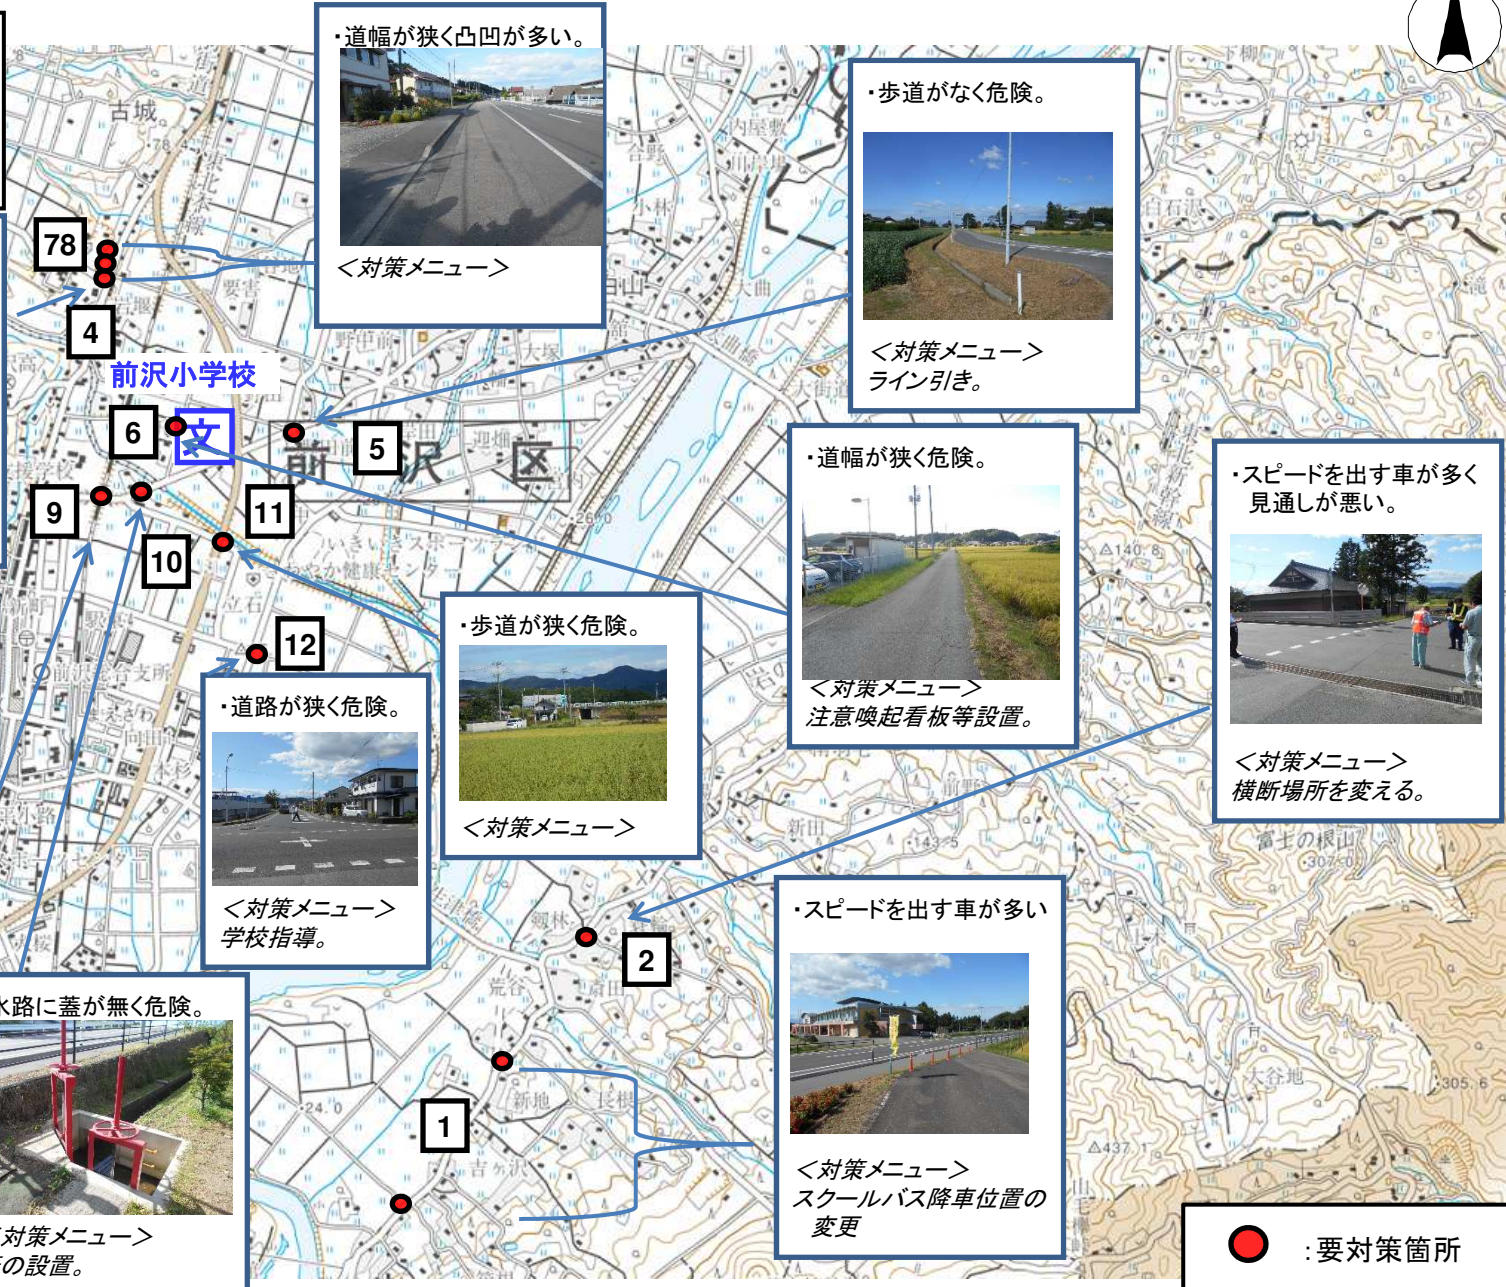
・歩道がなく危険。

・道幅が狭く凸凹が多い。

・道路幅が狭く徐行しない車両がいる。

・道幅が狭く危険。

・スピードを出す車が多く見通しが悪い。

・歩道が狭く危険。

・道路が狭く危険。

・スピードを出す車が多い

・歩道が狭い。

・水路に蓋が無く危険。

<対策メニュー>  
ライン引き。

<対策メニュー>  
児童に注意喚起。

<対策メニュー>  
注意喚起看板等設置。

<対策メニュー>  
横断場所を変える。

<対策メニュー>  
学校指導。

<対策メニュー>  
スクールバス降車位置の変更

<対策メニュー>  
柵の設置。

<対策メニュー>  
蓋の設置。

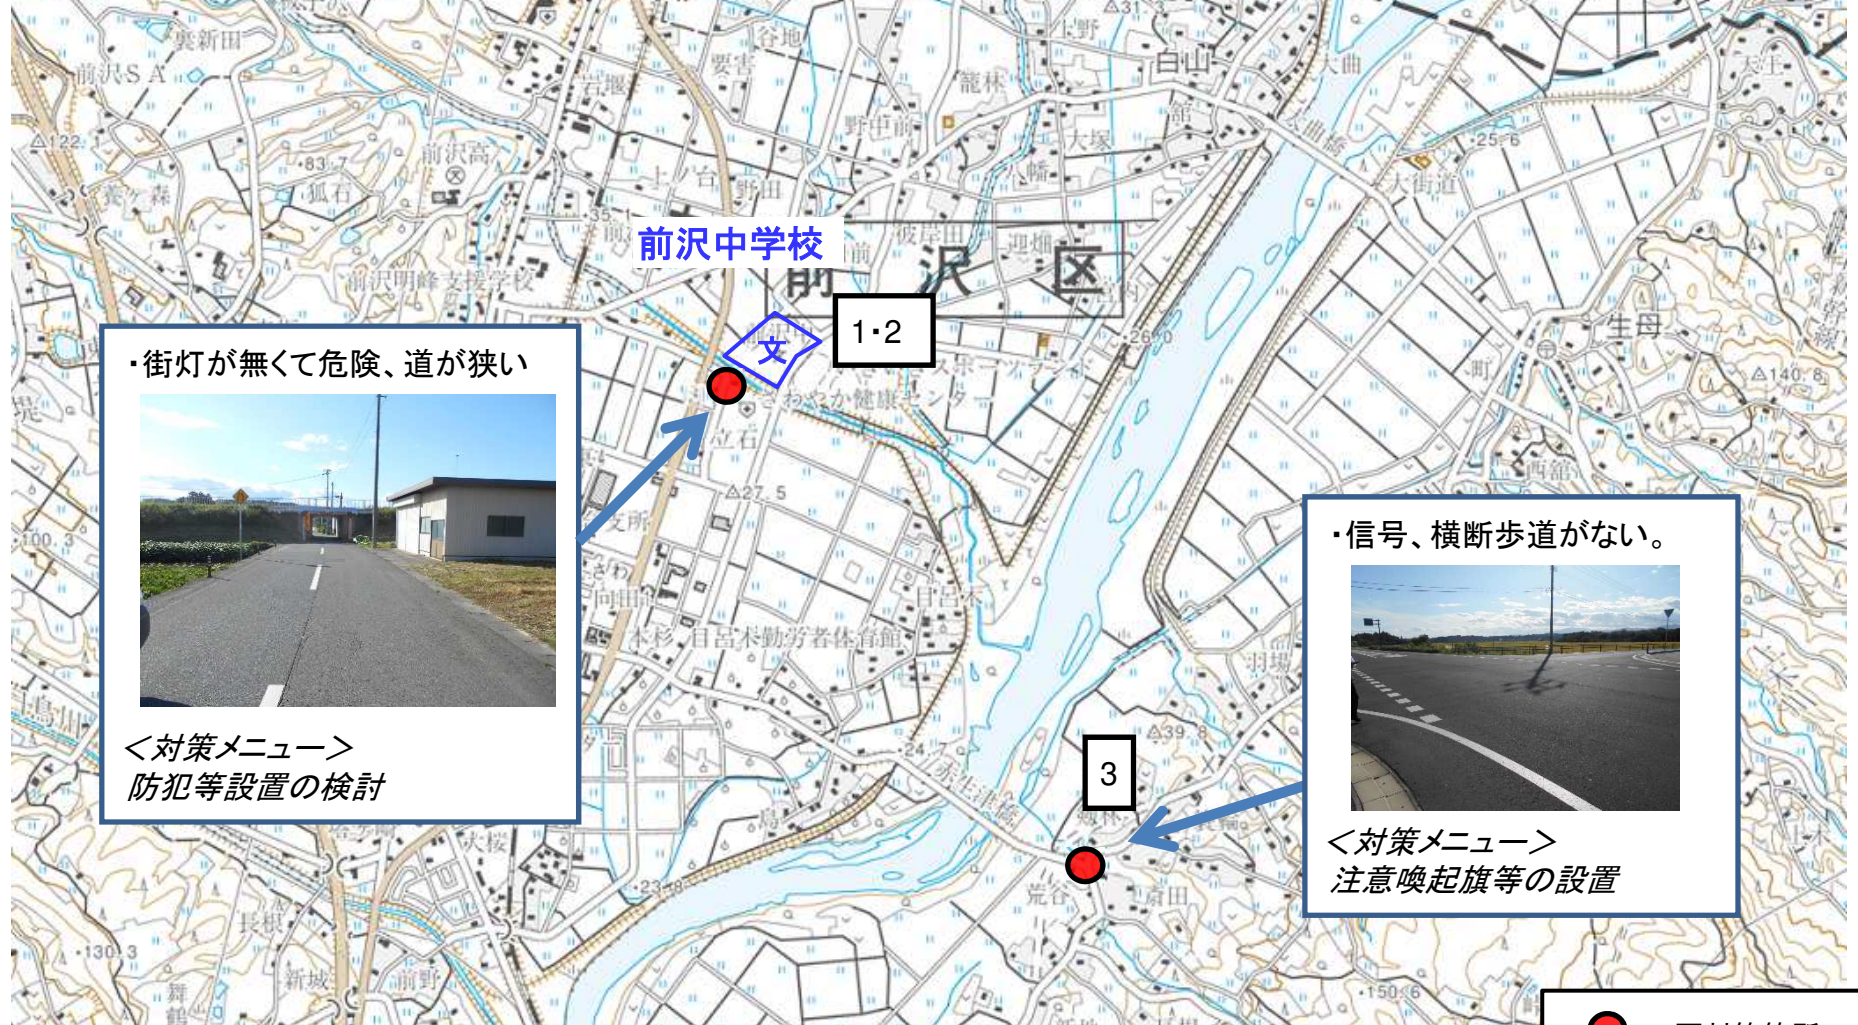
・街灯が無くて危険、道が狭い

・信号、横断歩道がない。

<対策メニュー>  
防犯等設置の検討

<対策メニュー>  
注意喚起旗等の設置

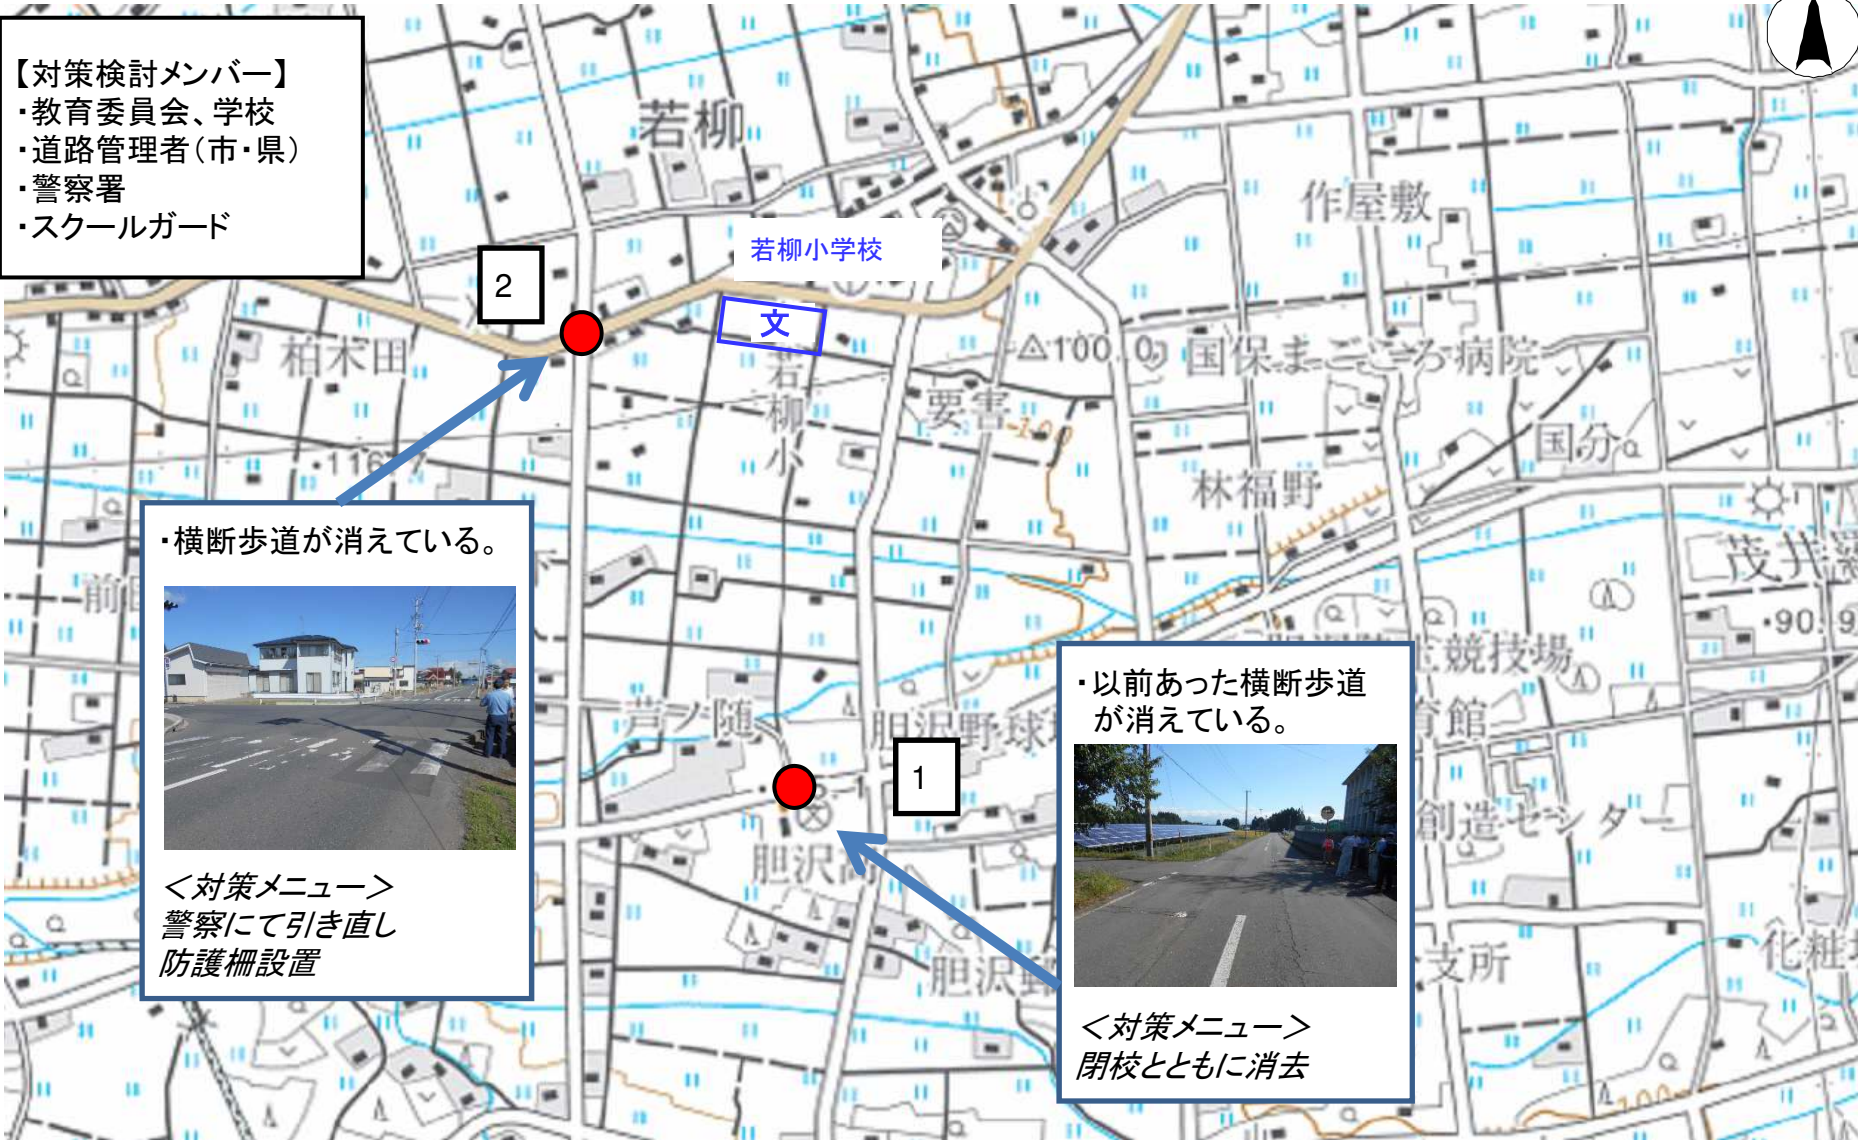
・横断歩道が消えている。

・以前あった横断歩道  
が消えている。

<対策メニュー>  
警察にて引き直し  
防護柵設置

<対策メニュー>  
閉校とともに消去

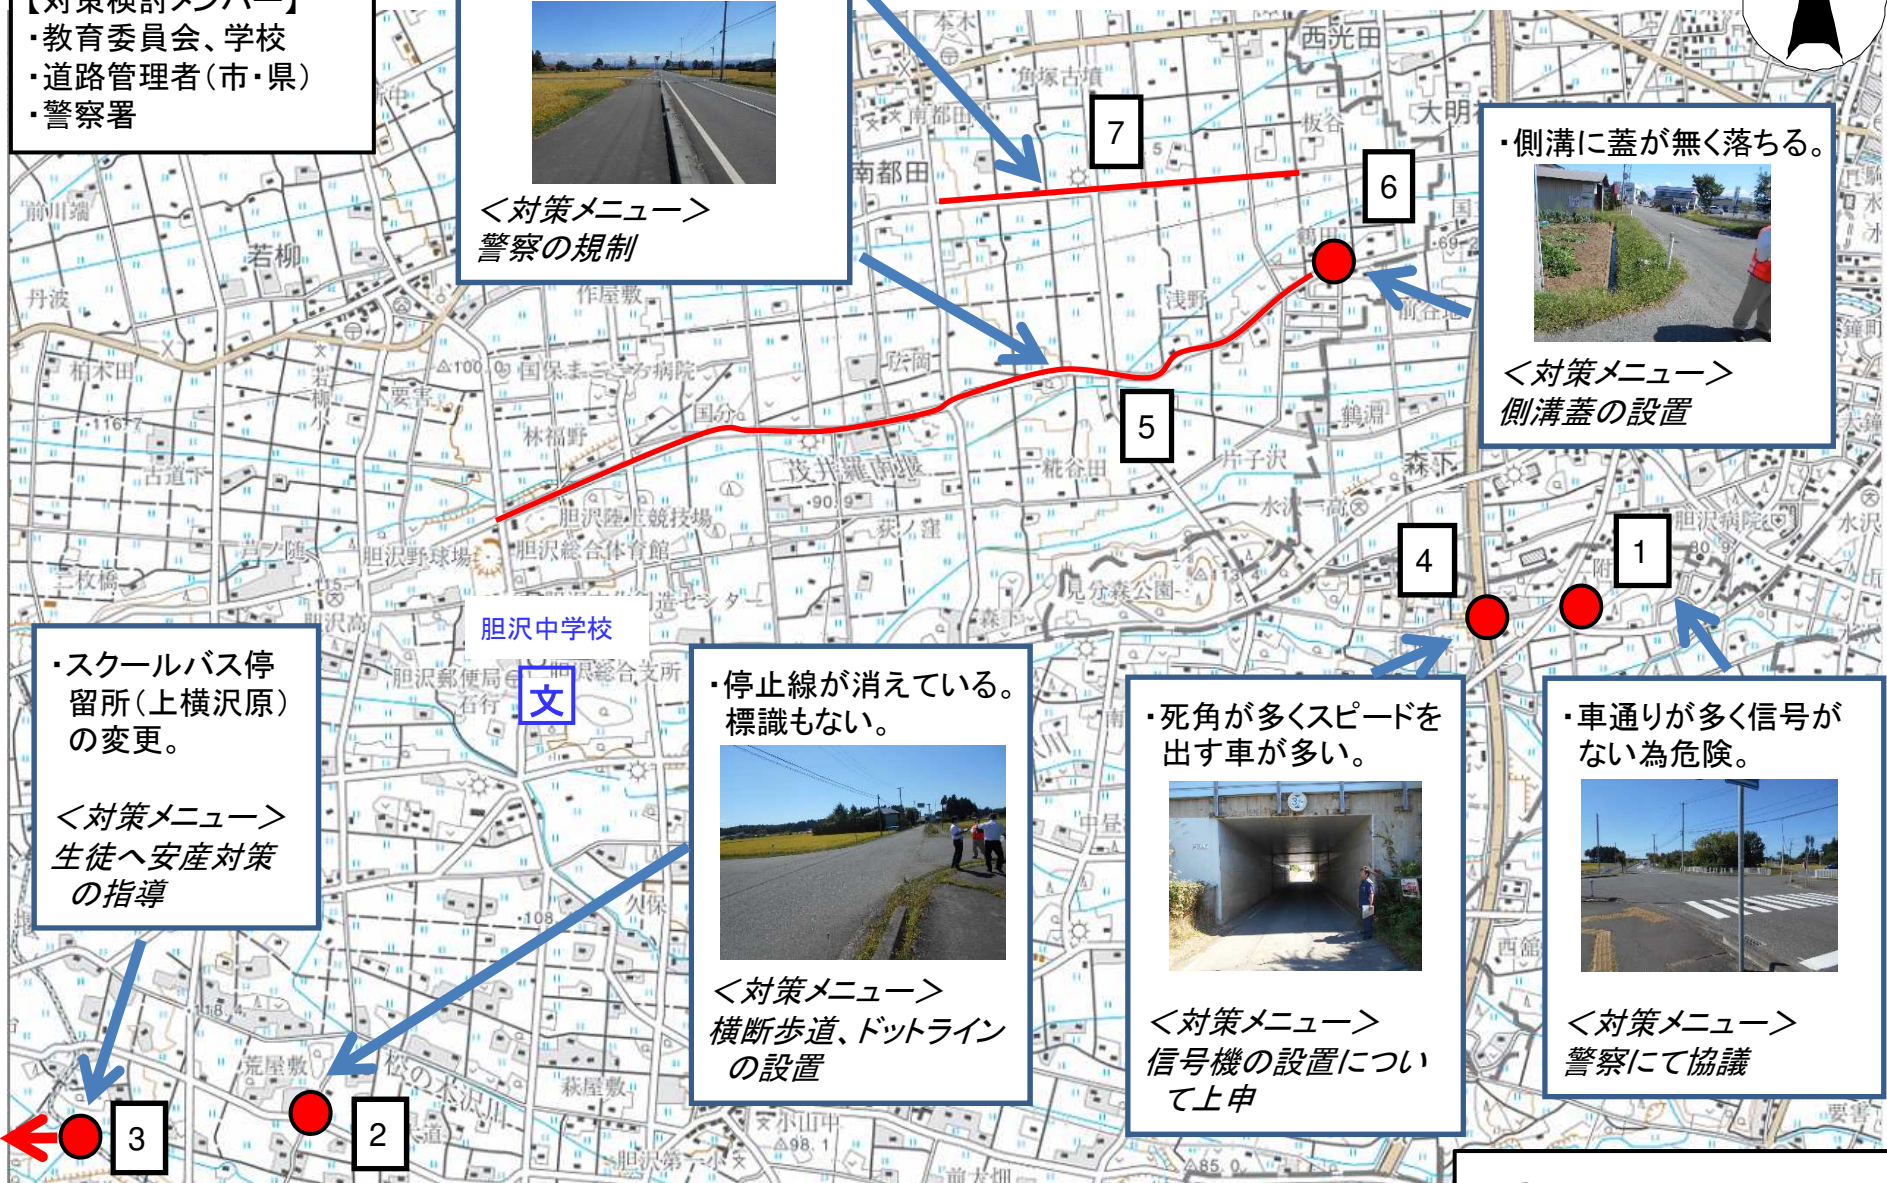
・スピードを出す車が多い。

・側溝に蓋が無く落ちる。

・スクールバス停留所(上横沢原)の変更。

・停止線が消えている。標識もない。

・死角が多くスピードを出す車が多い。

・車通りが多く信号がない為危険。

＜対策メニュー＞  
警察の規制

＜対策メニュー＞  
側溝蓋の設置

＜対策メニュー＞  
生徒へ安産対策の指導

＜対策メニュー＞  
横断歩道、ドットラインの設置

＜対策メニュー＞  
信号機の設置について上申

＜対策メニュー＞  
警察にて協議

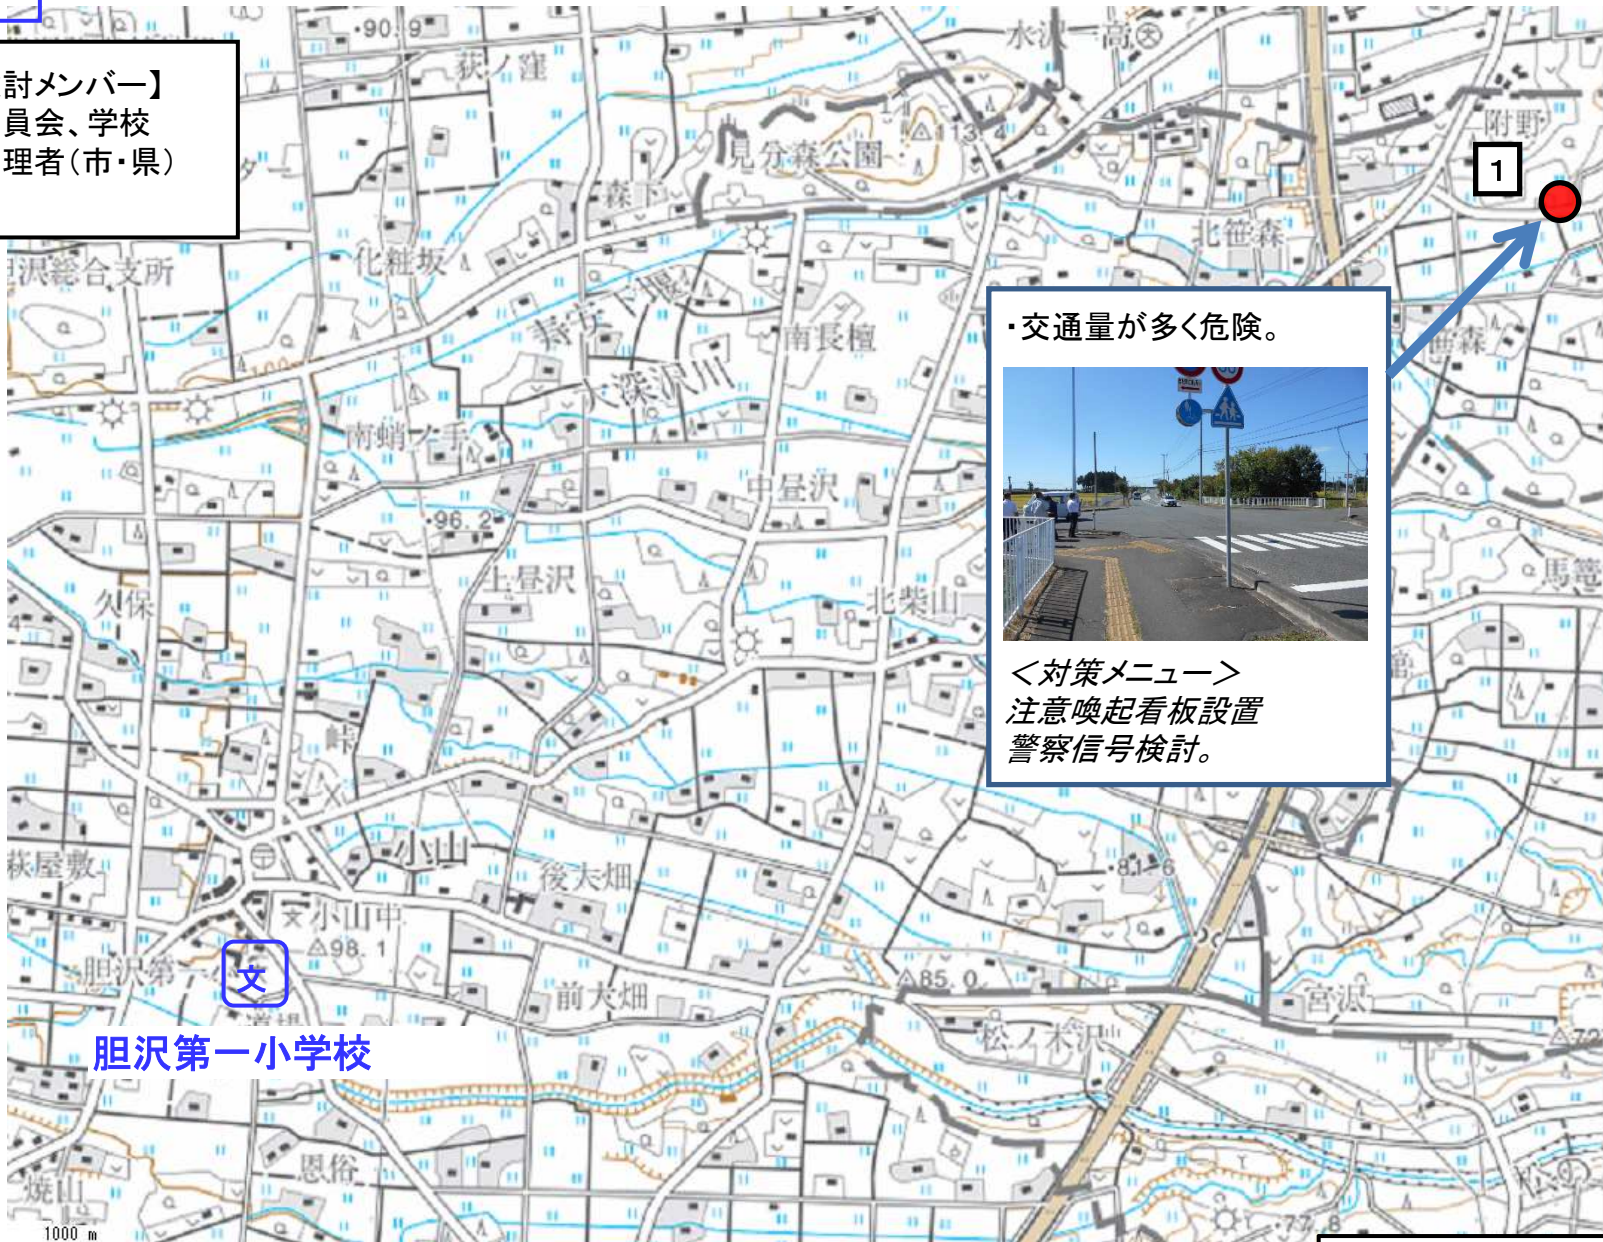
・交通量が多く危険。

<対策メニュー>  
注意喚起看板設置  
警察信号検討。
