【第3班 住宅・公共施設】

【第4班 道路】

【第5班 水道施設】

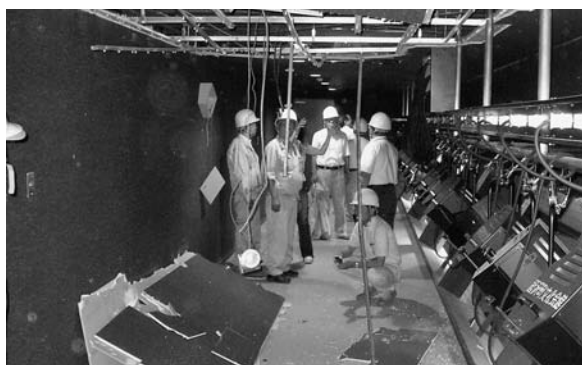
公共施設（胆沢総合体育館、胆沢文化創造センター）、仮設住宅（胆沢区愛宕地内、衣川区石生地内）及び被災居宅（胆沢区下鹿岳山<sup>ひがやま</sup>地区内、衣川区天田<sup>あまだ</sup>地内）の被災状況を調査しました。文化センターは空調施設等の被害が大きく、体育館は照明灯の落下被害で、人命にかかわり万全な被害防止策が必要です。仮設住宅は手狭ですが、設備は一応整っており当面の生活は心配ないものと思われます。今後、生活再建の具体的対策が急

天井が落下したシーリングルーム

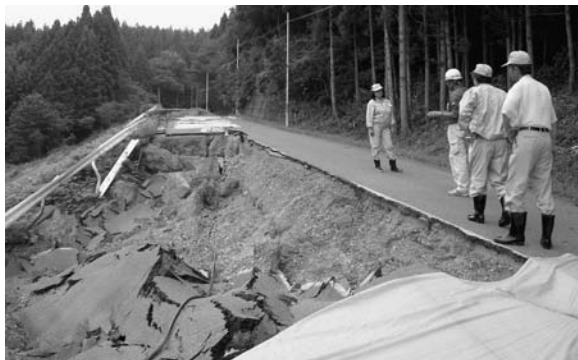
大規模に崩落した市道（衣川区）

特に被害の大きい衣川区4ヶ所胆沢区1ヶ所の道路関係を調査しました。調査箇所への道中、車中からも道路路肩、崖、山肌の法面崩落があり、今までにない強い地震であることがうかがえました。橋等の被害は、橋台は外側に傾斜し道路面が盛り上がり、道路等は山側法面が大規模に崩落する等、軟弱地盤に被害が集中し、通行止

となっており早期の復旧が必要であると感じました。

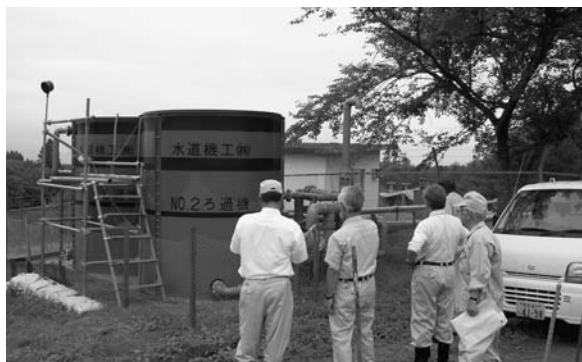
より仮設配管されている場所は、道路復旧がされるまで管の埋設ができないことから国道397号線県道37号線の配管復旧の見通しがたっていないこと、北股浄水場の復旧稼動が九月末頃になること、増味配水地への濾過装置の設置が必要になったこと等の説明がありました。

濾過装置が必要となった<sup>そうみ</sup>噌味配水地（衣川区）
