東日本大震災調査特別委員会 小委員会による被害状況報告

震災被害状況の確認と集約を行うため、東日本大震災調査特別委員会（委員長 及川梅男議員）に小委員会（4委員会）を設置いたしました。小委員会は常任委員会の所管する部門と同一の単位とし、6月6日、7日にそれぞれ現地調査と集約を行い報告書を作成しました。その内容は6月21日の特別委員会で報告し共通理解を深めました。各委員会の調査内容は次のとおりです。

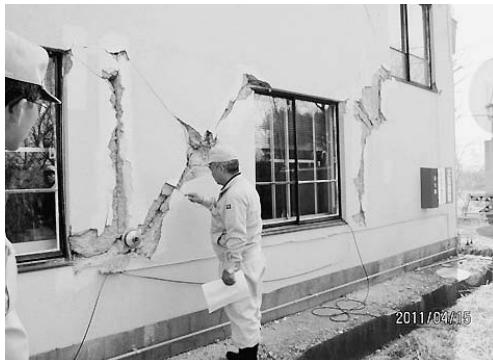
激しい破損が見られる衣川総合支所

江刺区内の地区センター、江刺総合支所、衣川総合支所等を現地調査。藤里地区センターでは事務所の被害が大きく使用が出来ない状態。衣川総合支所は建物全体が危険であり、応急機能を他の施設へ移転しています。公共施設の耐

震調査と耐震補強の必要であり、内容を精査し災害に耐えうる、被害に遭いにくい公共施設の建築が必要です。

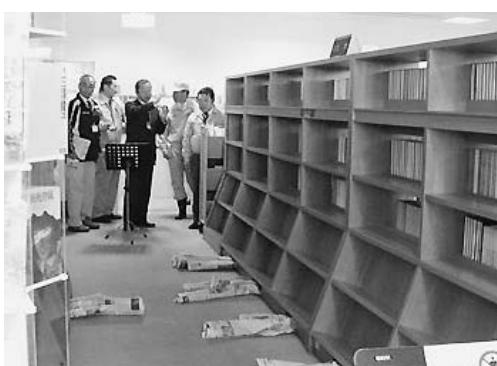
胆沢文化創造センター図書館の水漏れ被害

は周囲の地盤が沈み、プレルの傾き・基礎部分の破壊、体育館のブレースの変形が見られました。胆沢文化創造センターは大ホールの天井崩落、配管からの水漏れにより図書の被害が見られました。施設全体として非構造建築物（天井等）、地盤について耐震を考慮した明確な基準が必要であり、復旧については現状復旧ではなく改良復旧が必要です。

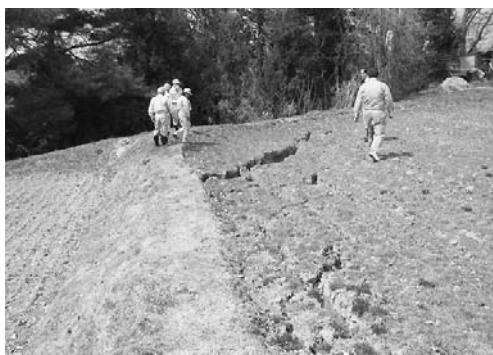
農地の亀裂・沈下（江刺区内）

水田の亀裂も1000筆を超える状態。温泉や衣川荘などは早急な改修・整備が必要であり、各農家の負担軽減の対策が必要です。

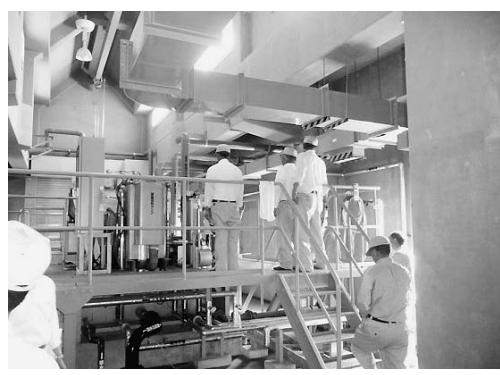
排気ダクトの破損（前沢下水処理センター）
