## 岩手県有形文化財(建造物) 旧後藤正治郎家住宅

奥州市教育委員会

事業名称：旧後藤正治郎家耐震補強・改修工事

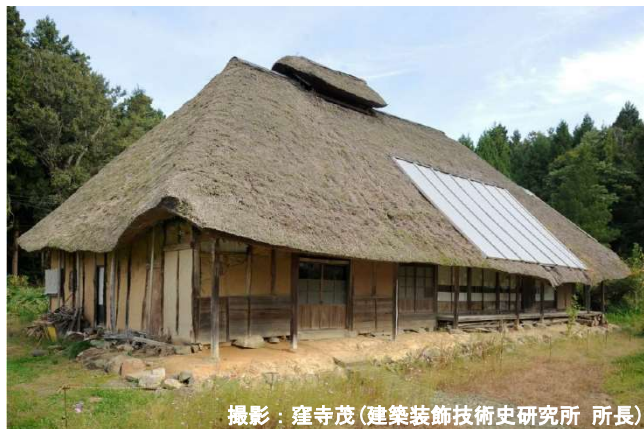
修理前の状況 2019 年

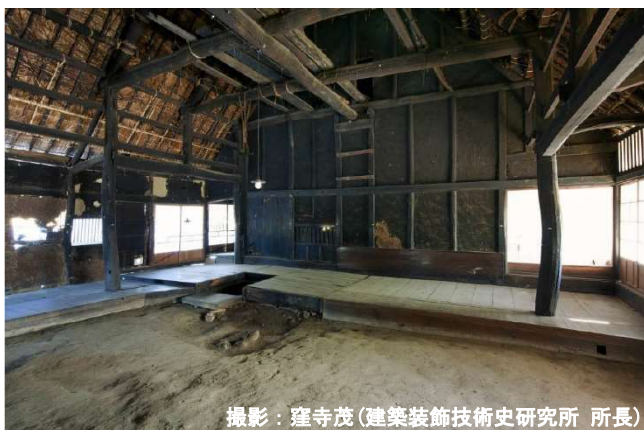
修理前の状況(第2次修理で拡張された土間床) 2019 年

第4次となる令和の修理においては、本住宅の文化財的価値と建築史的価値を最も高めると考えられる第1次修理後の姿に復原することとし、第2次修理以降で新しくなった改変部分を撤去しました。なお、構造補強の観点から第3次修理の「なかま」と「きばざしき」の天井を存置したほか、火打梁の新設と礎石の下に鉄筋コンクリート基礎を設置しています。

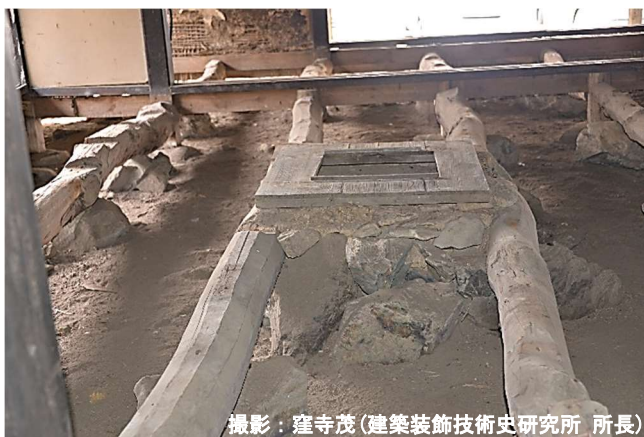
「ざしき」の床下から発見された囲炉裏の石組み

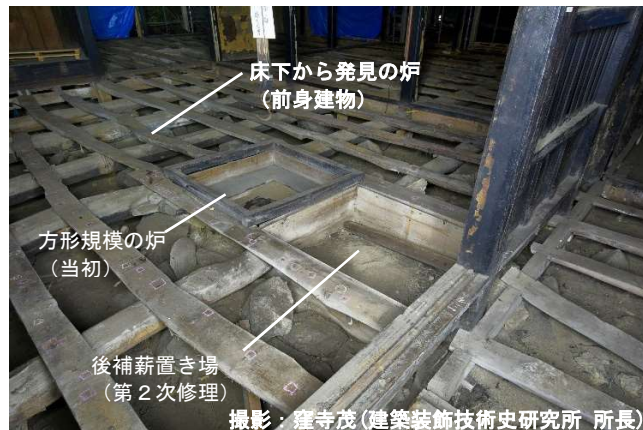
「おかみ」の炉跡(当初床組の根太が中央にかかる石組が発見された)
