## 大橋住宅住棟配置状況図

## 南丑沢住宅住棟配置状況図

## 北余目住宅住棟配置状況図

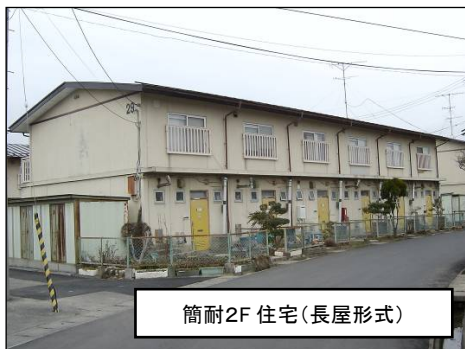
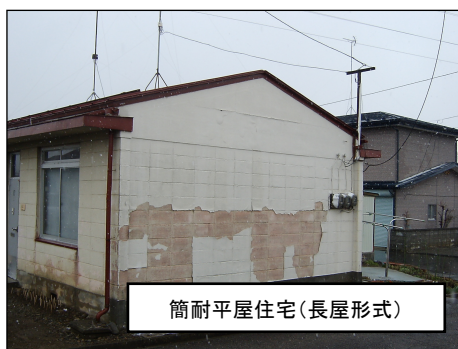
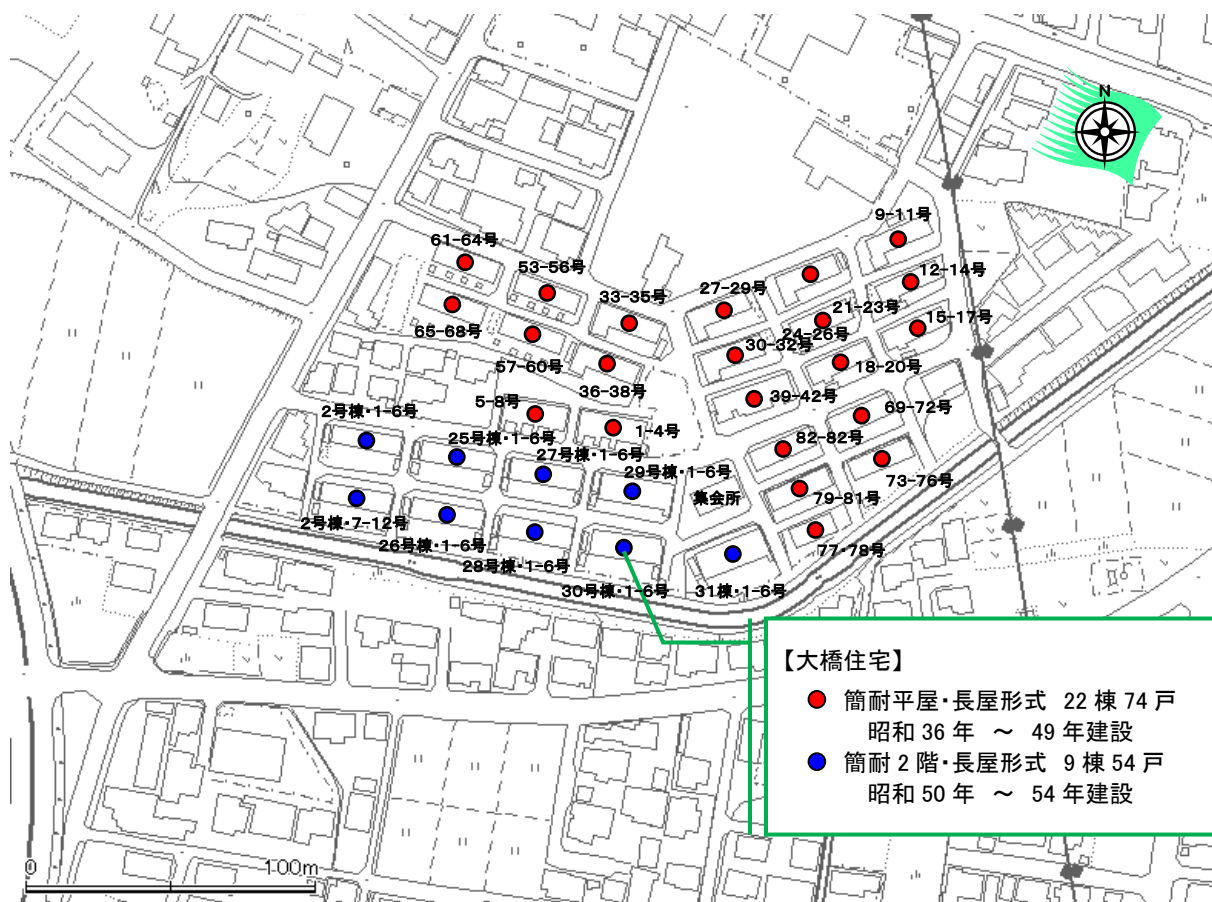
**居住評価:** 経過年数 33～51 年経過した建物で、団地内の建物の多くは、コンクリートブロック(CB造)の建物とコンクリート板プレハブ造の壁式構造の長屋が混在しています。  
内装は、退去時に修繕対応していることから、特に大規模な修繕は必要ありませんが、外壁の防水層である塗装が剥がれ、凍結融解によりCBの強度が低下し、安全上問題が生じてきています。  
平成23年度に公共下水道の幹線工事が行われ、接続工事を早期に行う必要があります。

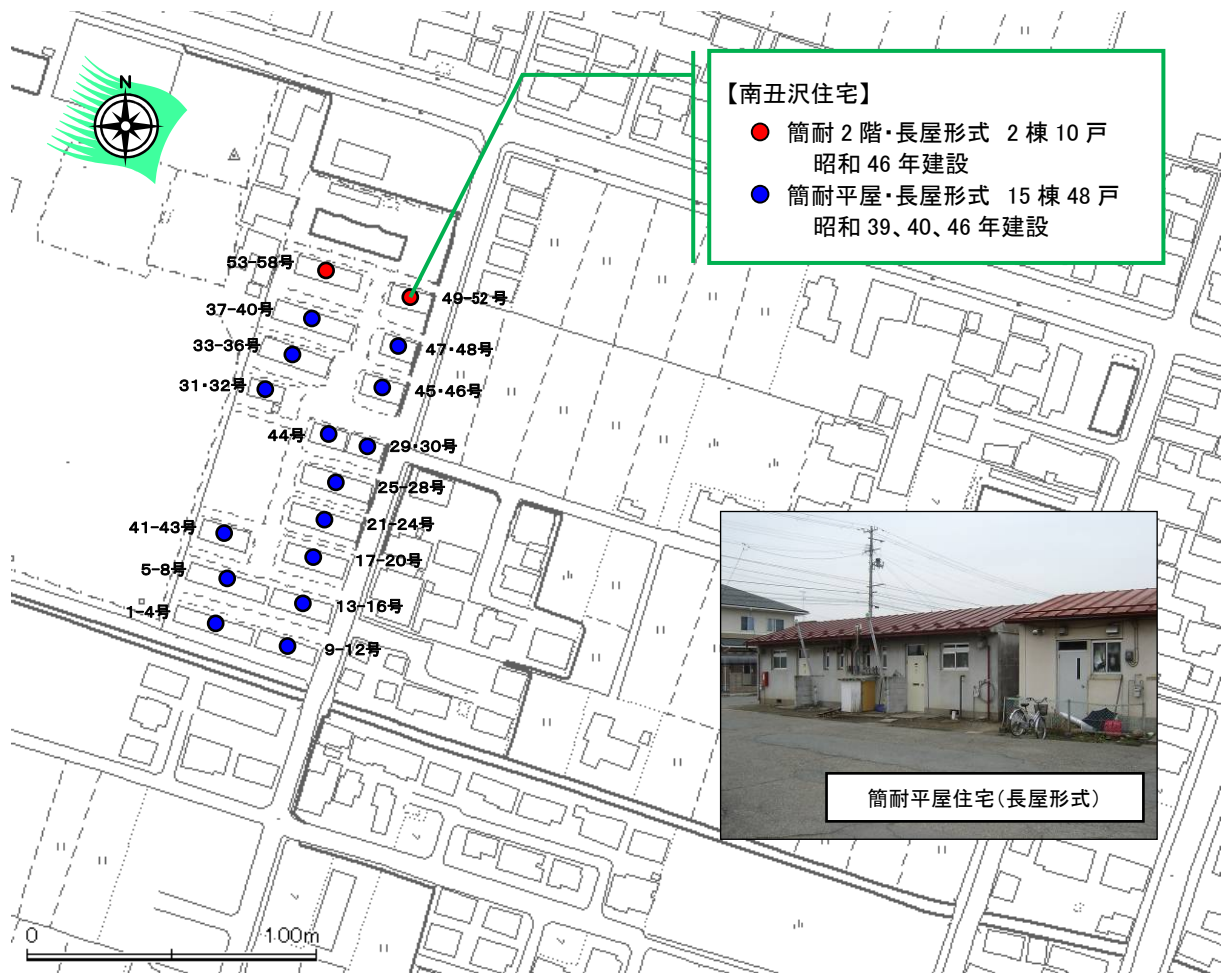
**居住評価：**経過年数48年のコンクリートブロック造(CB造)の建物で、経年劣化により外部の防水層が機能を果たしていないため、雨水の浸透により凍結融解などが進み、CBの強度低下を引き起し、建物の安全性は年々低下しています。

また、公共下水道の供用開始により早期接続の必要性があります。  
ライフラインである給水、ガス配管等の更新の必要も高くなっています。

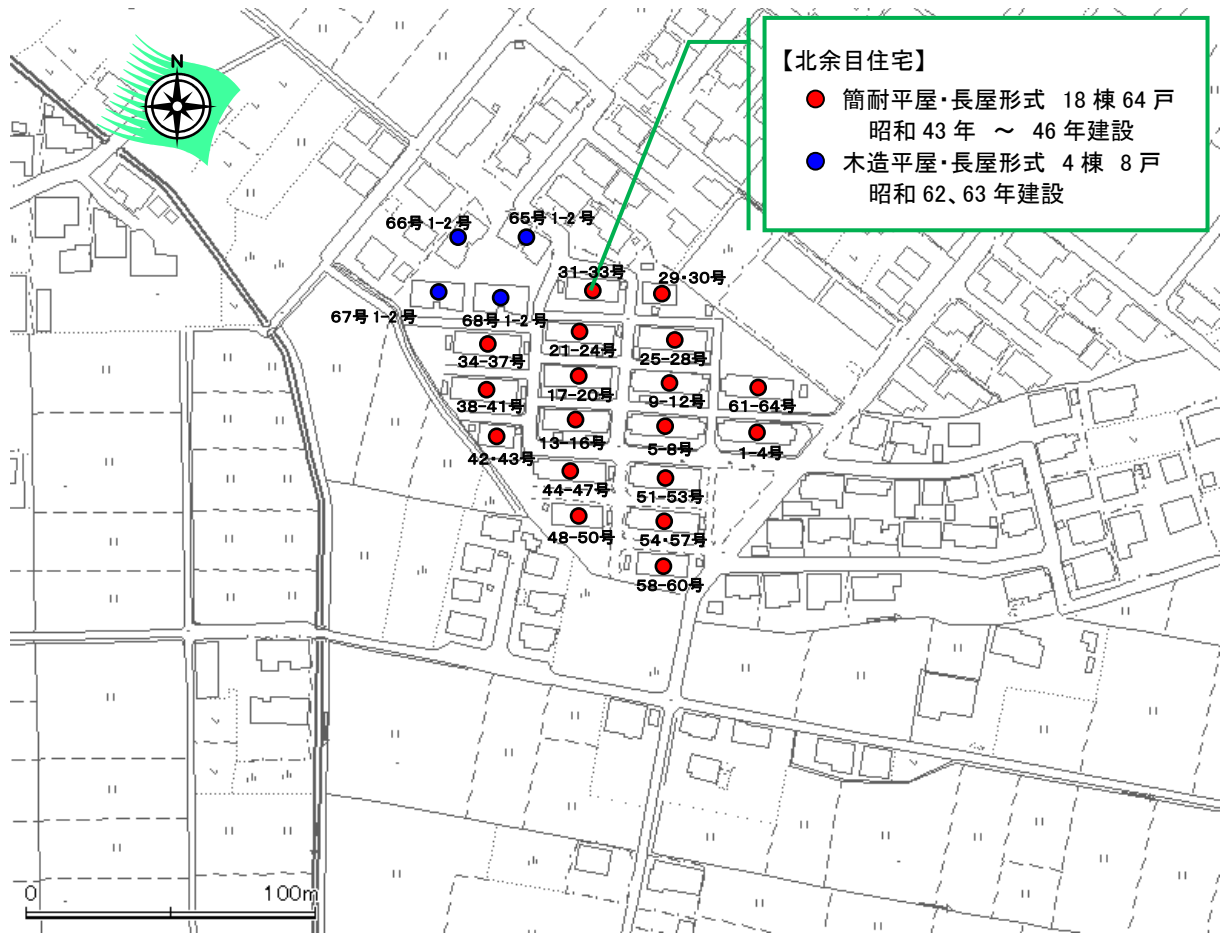
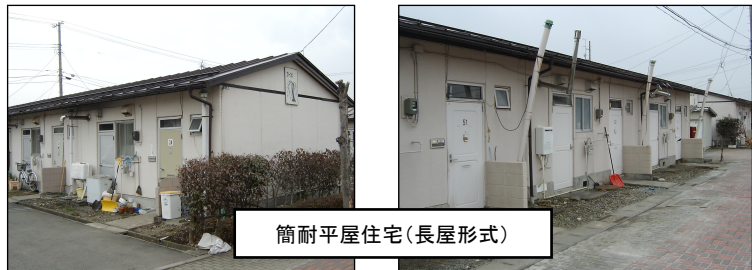
居住評価: 昭和43年～昭和46年に長屋形式／コンクリート板プレハブ造、昭和62年、昭和63年に高齢化対応住宅／木造を建設。

内装は、退去時に修繕対応していることから、特に大規模な修繕は必要ありません。  
景観改善により住戸の外部塗装及び通路の改修を行っています。
