3 遺構名称の整理

III 調査成果

① S B01 礎石建物跡

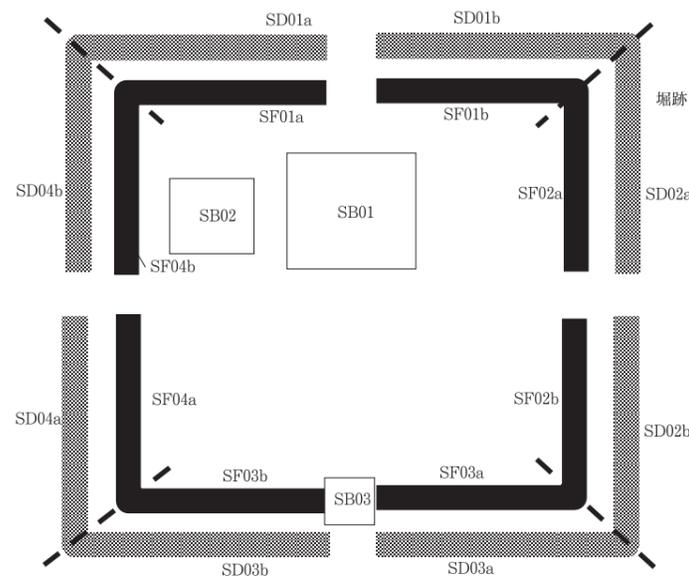
第7図 遺構名称と位置図

1. 遺構名称は、遺構略号+2桁の番号とする。
2. 2桁の番号は、遺構の種類ごとの通し番号とする。通し番号は遺構の種類ごとに検出順とする。
2. 連続していることが直接確認されていなくとも、一連のものである可能性が高いと判断される場合については、同一の遺構番号を付す。
3. 遺跡で確認されている2つの長大な遺構、すなわち築地塀跡とその外側を巡る堀跡については、辺ごとに遺構番号を付す。その場合、北を01、東を02、南を03、西を04とする。調査別の遺構名と統一遺構名との対応については、第1表で確認していただきたい。

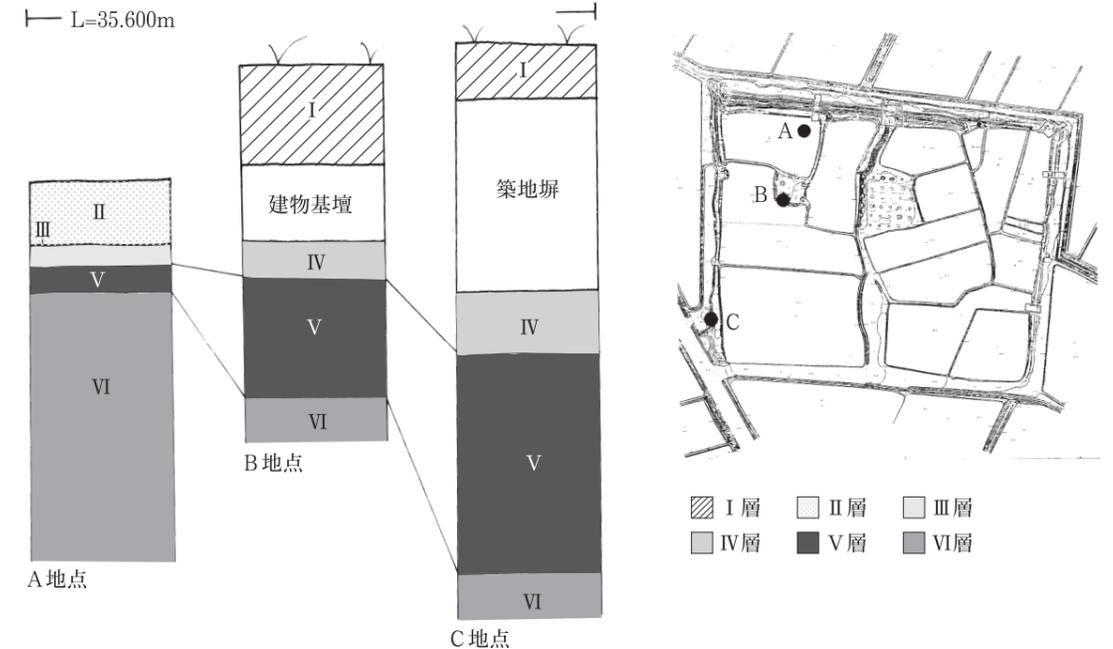
第8図 基本土層柱状図および検出地点位置

これまでの調査によって、築地塀跡の内部における基本層序はおおむね均一であることが判明しており、その概要は以下の通りである。なお、第6・8・9次調査においては、現表土を基本層序に含めていなかったが、第10次調査より現表土をI層とすることとした。そのため、第10次調査以降の層名と第6・8・9次調査のそれとは、ずれることとなった。対応関係は第2表の通りである。

| I層 | 10YR4/4 褐色シルト | 層厚 10~20 cm | 現表土 |
| II層 | 10YR4/2 灰黄褐色粘性シルト | 層厚約 30 cm | 水田の耕作土層で、下位に鉄分が集積する |
| III層 | 10YR3/3 黒褐色シルト | 層厚約 10 cm | 水田整備前までの旧表土で、遺物を包含するが、削平で残っていない部分もある。 |
| IV層 | 10YR3/2 黒褐色シルト | 層厚 10~20 cm | 建物や築地塀が構築される前までの旧表土で、十和田a火山灰が混入する場所もある。 |
| V層 | 10YR5/4 にぶい黄褐色シルト | 層厚約 60 cm | 硬くしまり、部分的に礫が混じる。 |
| VI層 | 10YR5/6 黄褐色粘土。 | 層厚不明 | 非常に硬くしまり、マンガン粒を多く含む地山。遺跡南東隅ではグライ化している。 |

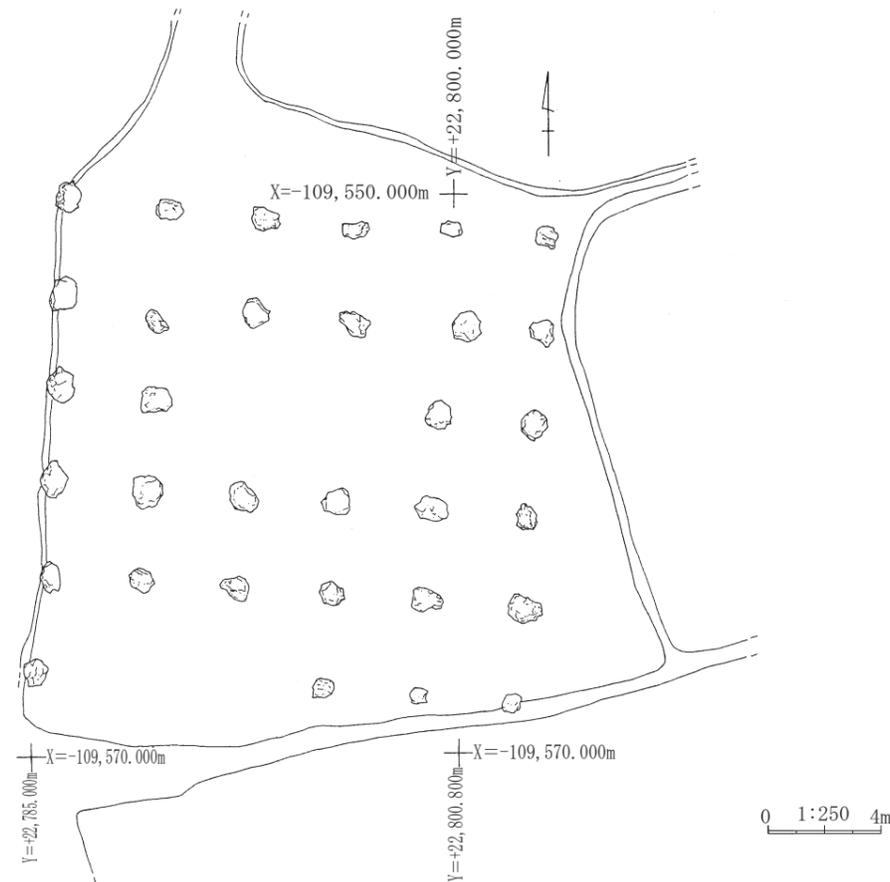
第9図 SB01(1)

囲は水田として利用されていた。旧田面よりやや高い、不整形な部分が基壇跡で、ここに 32 個の礎石が露出している。ほとんどの礎石は原位置を保っているが、一部、転倒・破損・欠落しているものがある。転倒していると推測されるのは b ii・b v、大きく欠損しているのは a iv・e i、欠落しているのは f ii・f iii である。**調査履歴** 第1・5・6・13次調査において調査が実施された。第1次調査では、基壇跡中央礎石 iii 列と iv 列の間、および同南東部分にトレンチが設定され、石列と階段跡を検出している。第5次調査は石列や礎石の設置方法の検討と実測図作成を目的としたもので、第1次調査トレンチを再掘して実施された。第6次調査は、基壇の構造と規模を確認するために、基壇跡中央および礎石 v 列に細長いトレンチを設定して行われた。第13次調査では、基壇跡の規模を確定させるため、方形の基壇跡を田字に4分割した南東の4分の1区画を面的に調査している。**基壇の残存状況** I層(表土)を5～10cm除去すると基壇が検出される。I層と基壇上面の間に、後述の基壇外装のものと同一石質の石が広がっているが、均一に並べられているわけではないので、後世の攪乱によるものと判断している。また、側面も水田耕作に伴って一部で削平されており、原状を留めていない。特に南面の東半と東面の北半は大きくえぐられている。基壇端部は、南面については f i 付近から東端まで、東面は南端から c vi 付近までを面的に、西・北面ではトレンチで検出している。これによれば、最大で東西 19.00m、南北 19.60mが残存している。高さは、後述のように基壇の範囲全体で均一に土が盛られていないため、一定していないが、最も高い南面で 30cm 前後を測る。**基壇外装** 基壇の南と東の側面からは、長さ 20～35cm、幅 15～25cm、厚さ 10～15cm の、安山岩と見られる川原石が、長軸方向を地面と直交させて、南面では側柱通りから 1.05m、東面では同じく 1.20m 外側の位置で、一列に立て並べられた状態で検出された。ほとんどのものに人為的な調整は施されていないが、長軸方向を垂直にしたものが一直線に伸びていることから、基壇外装とみなした。この石列は基壇の積み土と直に接しておらず、裏込め(2層)があり、またこの裏込めと同じ土質の土が外側に石を押さえるような形で裾部分に貼り付けられている。石列はほとんどが成形されていないが、f i の南と e vi の西側には直方体に成形されたものが他のものと同じように長軸方向を地面に直交させて立てられている。前者については、「石列の西端を画するものとして設置された可能性」が示唆され(県博報告書 p.38)、後者については、後述のように、この石のすぐ北側で基壇が石列の外側に張り出している。これらの状況から石列は、基本的には採集した川原石をそのまま使用していたが、要所所では成形したものを設置していたと推測される。現状では石は1段のみで、2段積みにはなっていない。**基壇の構造** 基壇の構造を確認するために南北方向にトレンチを設定した。これによれば、地山の上にはIV層(旧表土)が堆積し、この上に直接土を盛って基壇としている。したがって、基壇の構築に先立って掘り込み地業や整地は行われていない。S B01 礎石建物跡の位置する場所の旧地形は、北から南に傾斜しているため、土は基壇の範囲に均一の厚さで盛られているわけではない。まず、低い南側に土を盛り、徐々に北側まで広げて水平になって初めて全体で均一に積み上げられたようである。積み土にはあまりしまりはなく、ただ土を敷きつめたような印象を受けるので、版築作業によって基壇が築かれたわけではないようである。積み土は、地山起源と思われる黄褐色土を主体とするもの(10・12・13層)と黒(暗)褐色土を主体とするもの(7～9・11・12・14～16層)で、いずれにも炭化物が若干混入している。基壇の最上層である2層は、前述の裏込めと似た暗褐色土で、剥片状の石片が多量に含まれている(13次調査において約 350.1kg)。これらの石片は、礎石と同じ石質とみられること、後述のように礎石に剥離痕が多く残されていることから、礎石から生じたものと推測される。また、第13次調査においてこの層を面的に検出しているが、床が張られた痕跡や、明らかに火災によるものと判断できるような痕跡は確認できていない。なお、III層直下には灰白色の火

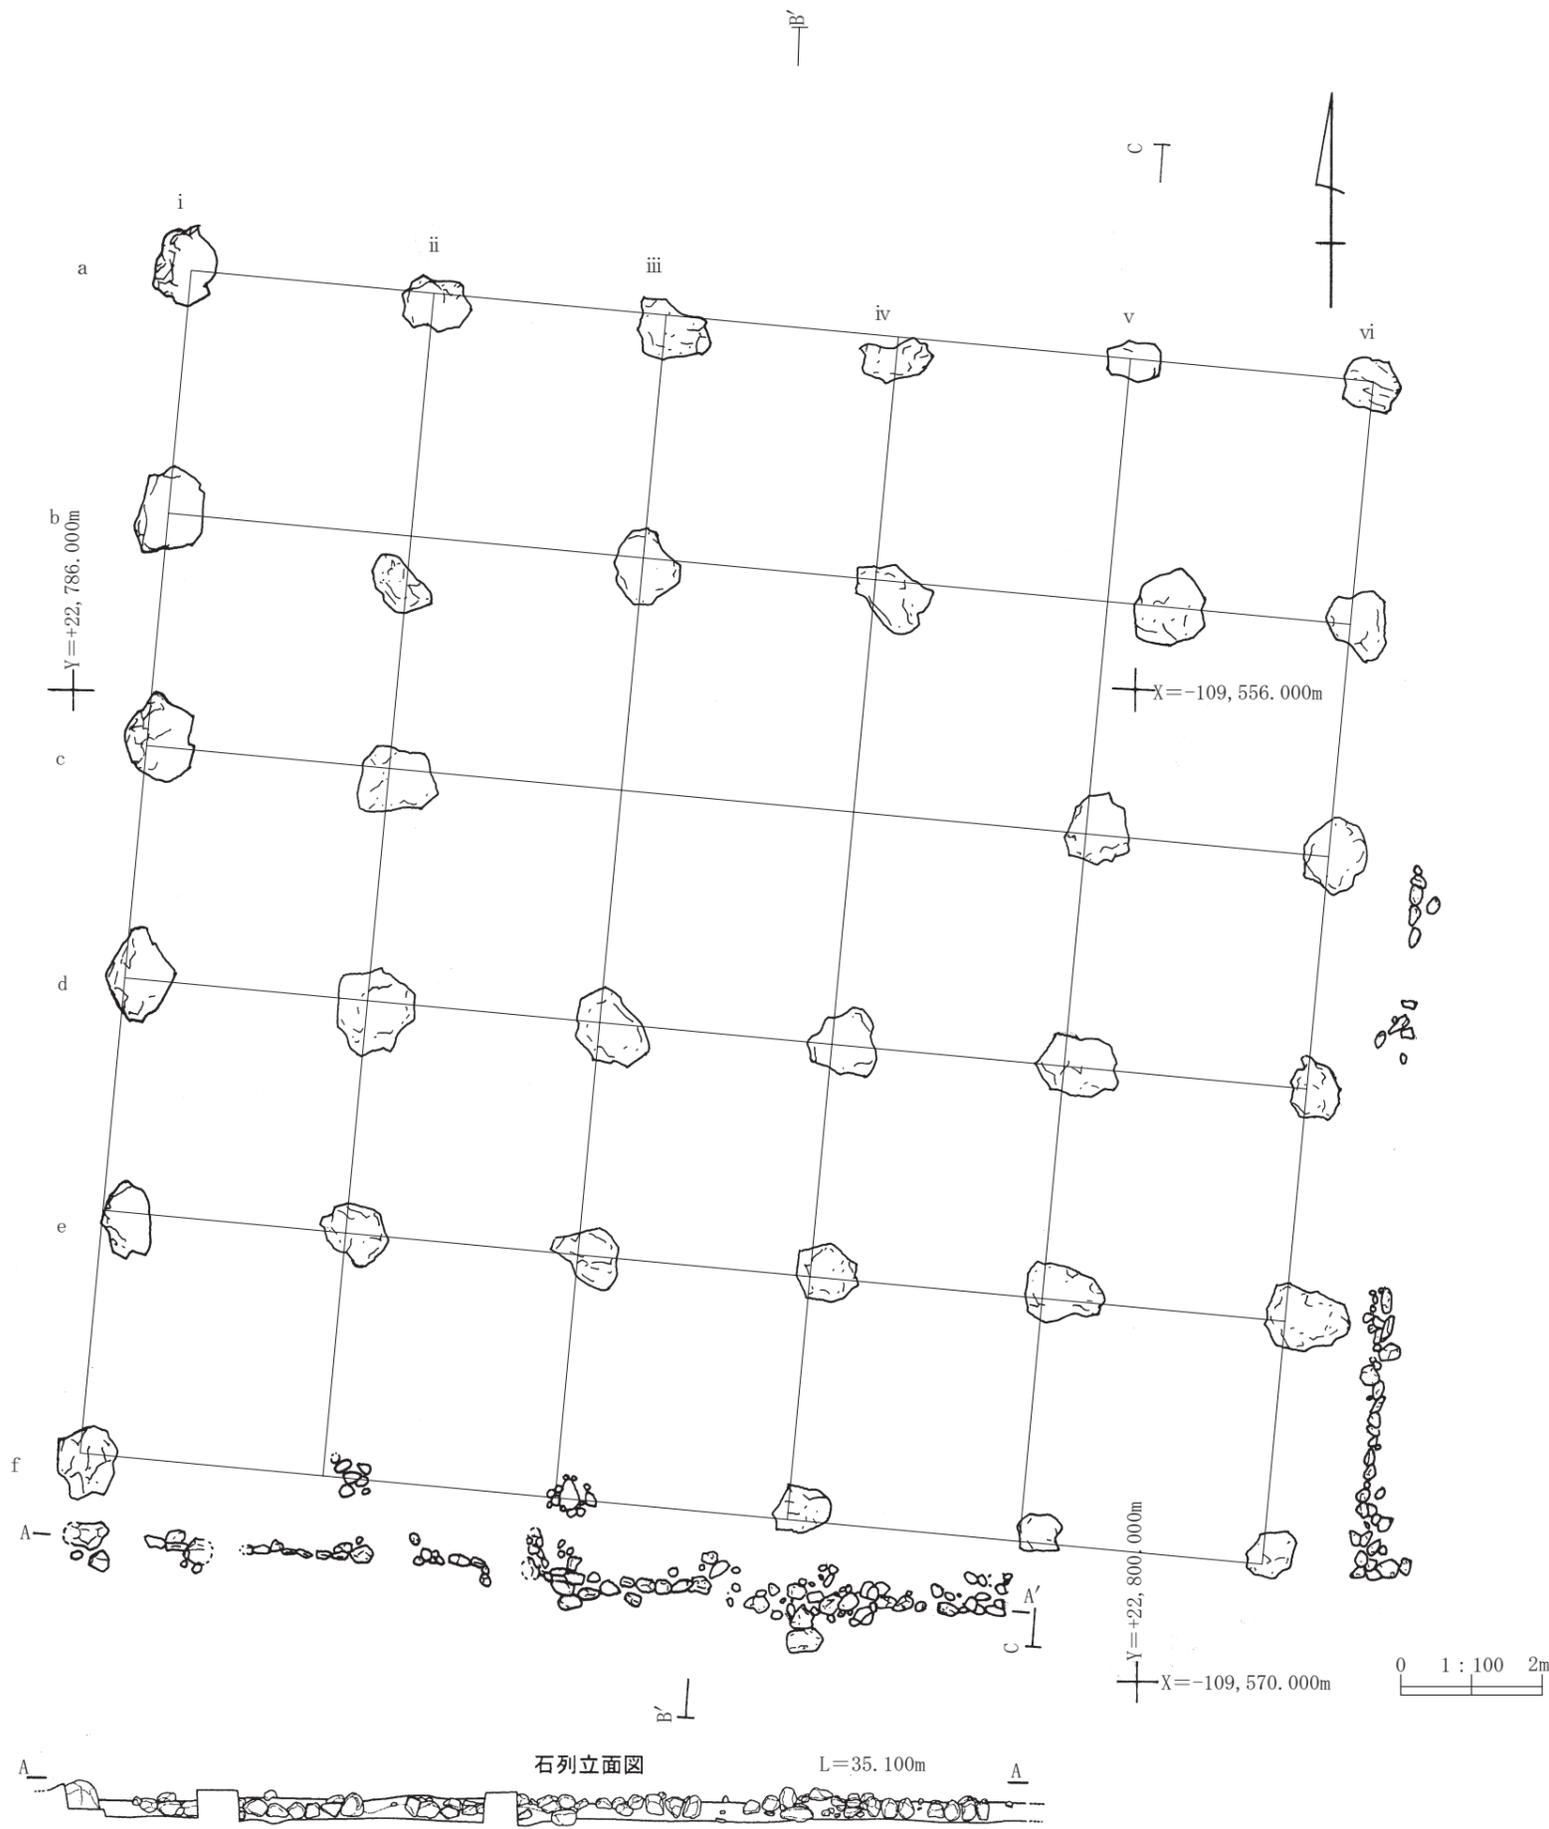
第10図 SB01 (2)

- 1 I層
- 2 10YR3/3 暗褐色土 炭化物を微量含む しまりややなし 礎石の破片が多数混入 基礎土
- 3 IV層
- 4 V層
- 5 第1次調査トレンチ埋め戻し土
- 6 第5次調査トレンチ埋め戻し土
- 7 10YR3/3 暗褐色土 炭化物を微量含む しまりややあり 基礎土
- 8 10YR3/3 暗褐色土 炭化物を微量含む しまりややあり 基礎土
- 9 10YR3/2 暗褐色土 地山ブロックが20%混入 炭化物を微量含む しまりややあり 基礎土
- 10 10YR5/4 にぶい黄褐色土 暗褐色土が少量混入 炭化物を微量含む しまりややあり 基礎土
- 11 10YR3/3 暗褐色土 地山ブロックが5~10%混入 炭化物を微量含む しまりややあり 基礎土
- 12 0YR5/4 にぶい黄褐色土 暗褐色土が少量混入 炭化物を微量含む しまりややあり 基礎土
- 13 10YR6/3 にぶい黄褐色土 暗褐色土が少量混入 炭化物を微量含む しまりややあり 基礎土
- 14 10YR3/3 暗褐色土 地山ブロックが3%混入 炭化物を微量含む しまりややあり 基礎土
- 15 10YR3/3 暗褐色土 地山ブロックが30%混入 炭化物を微量含む しまりややあり 基礎土
- 16 10YR3/2 暗褐色土 暗褐色土・地山ブロックが少量混入 攪乱されている。
- 17 II層

礎石の設置 すべての礎石の下で根石が確認されているわけではない。根石は a iv・a v・c v・f iv にはなく、d iv・d vi・e iv・f vi では確認している。根石の石材や産地の調査は実施していないが、外装として使用されている石と同じものと推測される。大きさは 15cm 前後で、多くは礎石の真下に収まっているが、e iv のように外側に大きくはみ出ているものもある。また、礎石の周辺で基壇を再度掘り込んだ痕跡は確認されていない。礎石の設置の方法は、旧表土である IV 層の上に直に据えたもの (a v)、基壇積み土の最下層に根石を置き、その上に礎石を据えもの (d vi) があって、一定していない。前者の場合、IV 層に礎石を据えた後、11 層→2 層を積んでいるが、前述のように 2 層には礎石から生じたと推測される剥片が混入されていることから、11 層と 2 層の積み上げの間には若干の時間差があったことになる。後者の場合、積み土と根石・礎石との関係は次の通りである。まず、IV 層の上に 11 層を積み、その上に根石を据える。その後 10 層を積んで、礎石を根石に据え、さらに 2 層を積み上げる。2 層にも礎石から生じたと推測される剥片が混入しているので、やはり 10 層と 2 層の積み上げの間には若干の時間差がある。

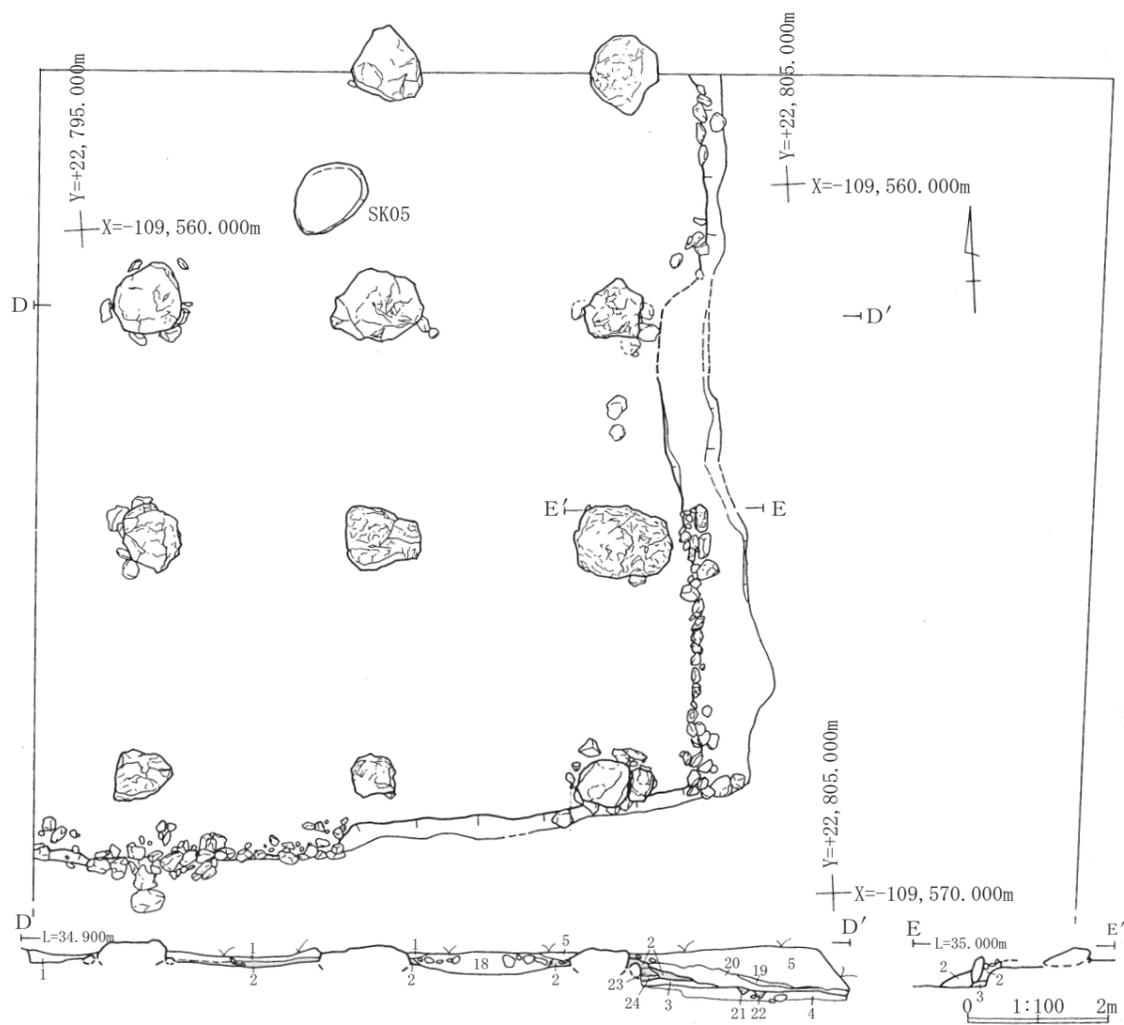
第11図 SB01(3)

- 18 10YR4/3 にぶい黄褐色土 礫が多量に混入 炭化物を少量含む しまりやし 攪乱層
- 19 10YR4/2 灰黄褐色土 炭化物を少量含む しまりややあり 古い水田耕作層か
- 20 10YR3/4 暗褐色土 炭化物を少量含む しまりややあり
- 21 10YR3/2 黒褐色土 地山ブロックが少量混入 炭化物を微量含む 粘性あり しまりややあり 攪乱か
- 22 10YR3/2 黒褐色粘土 地山ブロックが少量混入 炭化物を微量含む 粘性あり しまりややあり 攪乱か
- 23 10YR3/4 暗褐色土 地山ブロックが20%混入 しまりややあり 炭化物を微量含む 基壇土
- 24 10YR3/2 黒褐色土 地山ブロックが10%混入 しまりややあり 炭化物を微量含む 基壇土

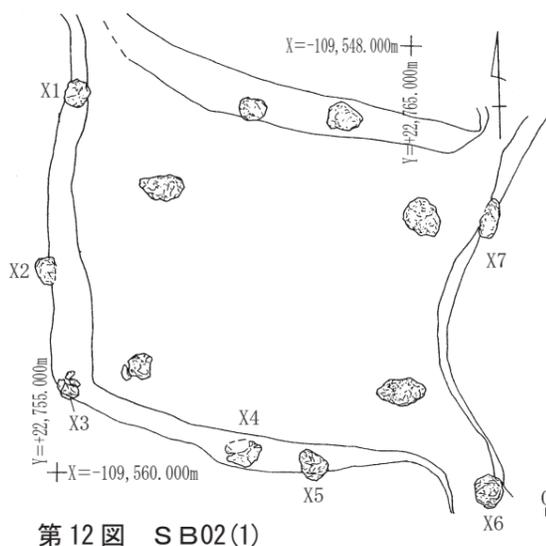
第 12 図 S B 02(1)

位置と現況 SB01 礎石建物跡の西に位置する。SB01 礎石建物跡と同じように、周囲はかつて水田として利用されていたため、基壇跡は削平を受け、その平面は不整形となっている。露出している礎石は、基壇上面で1個 (d 4)、側面で6個 (x 1~x 5・x 7)、この他基壇跡から離れたものが1個 (x 6) ある。これらはd 4を除いて、すべて原位置を保っていない。この他、I層の下に埋没している礎石が5個 (a 2・a 3・b 1・b 4・d 1) あり、これらはすべて原位置を保っている。原位置にない礎石と思われるもののうち、x 3については、その大きさが49×28cmと他の礎石に比べて小さく、これだけで単独の礎石とは見なしにくいことから、他の礎石から分離したものと考えている。

柱間 前述のように b 3 に根石があったとは考えられないので、原位置にある礎石と他の根石の位置から、S B 02 礎石建物跡は桁行 3 間・梁行 3 間の側柱建物と復元される。S B 01 礎石建物跡と同じように、礎石に円座が設けられた痕跡がないので、礎石のどこに柱が据えられていたのか正確な位置は不明だが、おおむね中央付近とすれば、柱間はすべて 2.55m（8 尺 5 寸）の等間なので、桁行・梁行ともに 3 間 7.65m（25 尺 5 寸）で、平面が正方形の側柱建物と復元できる。柱の配置から導き出された建物の方向は N-6°-E で、S B 01 礎石建物跡と一致する。

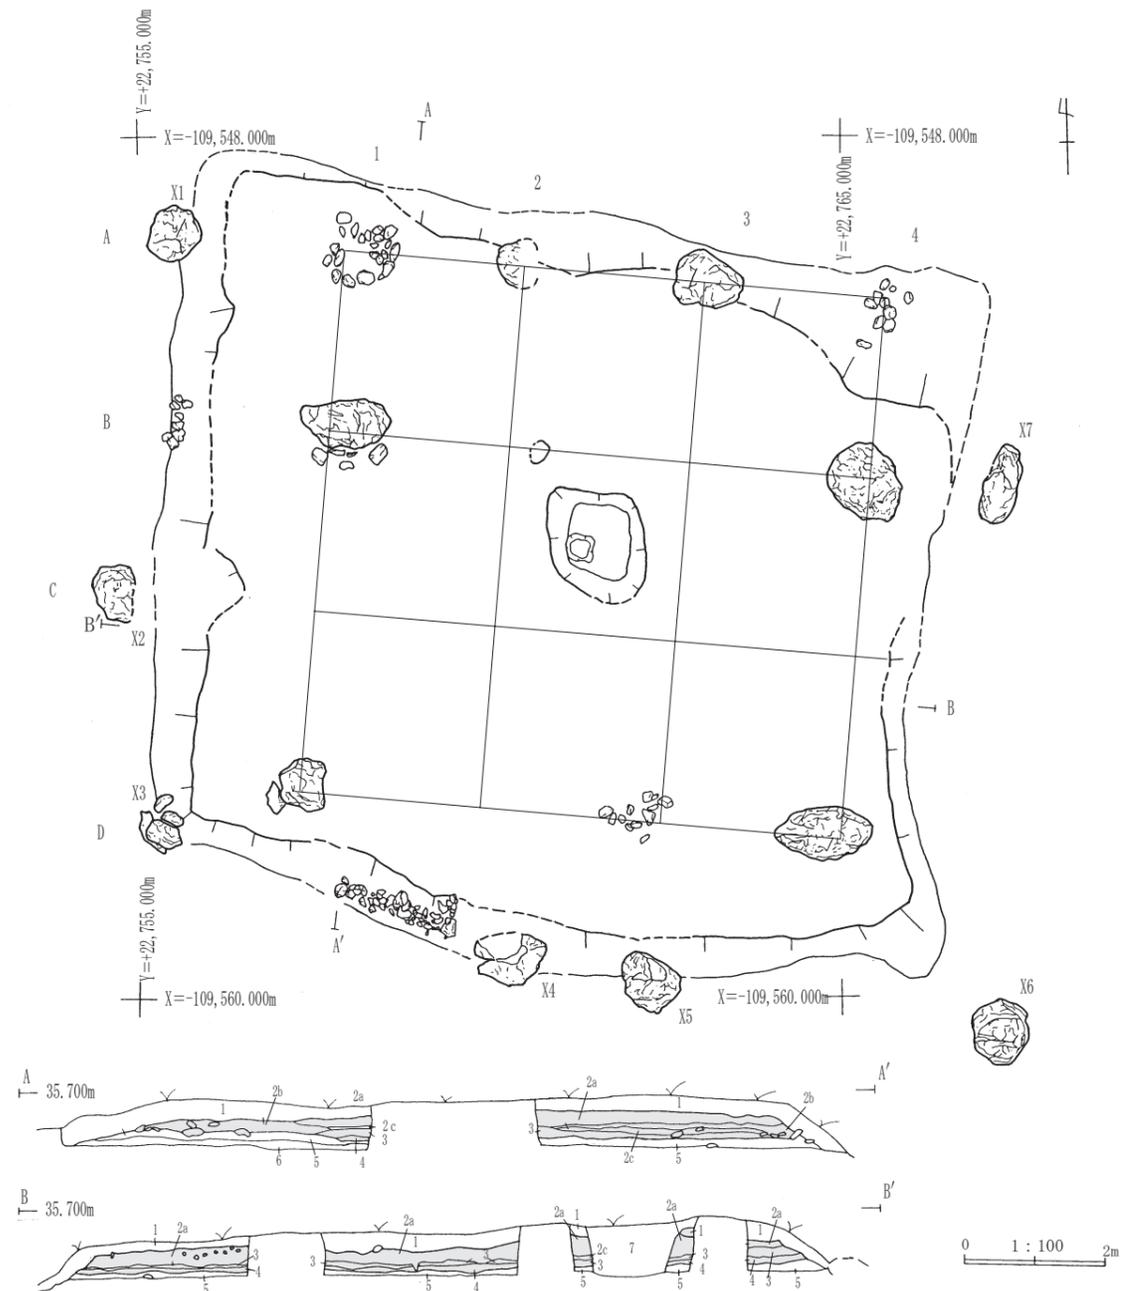
第 13 図 S B 02(2)

- 土層注記 AB
- 1 I 層
 - 2a 黒褐色土 黄褐色粘土ブロックを多量に含む 基壇土
 - 2b 10YR3/3 暗褐色土 基壇土
 - 2c 黒褐色土 黄褐色粘土ブロックを多量に含む 基壇土
 - 3 10YR2/3 ~ 2/2 黒褐色土 焼土粒・炭化物を少量含む 基壇土
 - 4 10YR3/3 暗褐色土 黄褐色粘土ブロックを多量に含む 基壇土
 - 5 IV 層
 - 6 V 層
 - 7 第 1 次調査トレンチの埋め戻し土

基壇の構造 基壇の構造を確認するために、東西と南北方向にトレンチを設定した。それによれば、地山の上にIV層 (旧表土) が堆積したままで、基壇の積み土はIV層の上に積み上げられている。したがって、基壇の構築に先立って掘り込み地業は実施されていない。ただ、SB01 礎石建物跡とは違って、やや低くなっている南側に3・4層を積み、北側と水平にした上で、2a~2c層を水平かつほぼ均一の厚さで積み上げている。基壇積み土の最上層は2a層だが、この上面は場所によっては原位置を保っている礎石の上面とほぼ同じ標高であることから、建物造営時には基壇は礎石上面まで積み上げられていたものと推測される。SB01 礎石建物跡では基壇堤土の最上層から礎石から生じたと推測される石片が混入していたが、2a層では確認されていない。ただ、基壇の南側面から礎石と同じ石質の剥片状の石片が集中しているのが検出されている。側柱通りから1.25~1.80mの間に収まるので、基壇外装の裏込め土とともに混入された可能性がある。また、3層と2c層の間にも見られる。
