### ③ S B03 礎石建物跡

## （2）築地塀跡

## ①S F01 築地塀跡

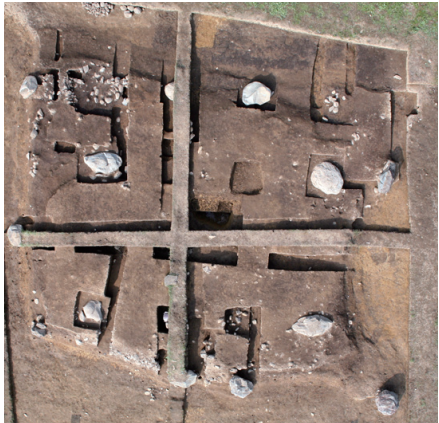
写真 17 S B02 完掘 (直上より)

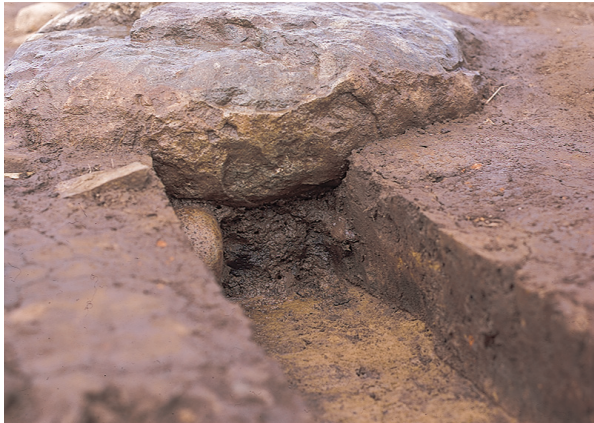
写真 18 S B02 礎石 b iv 設置状況 (東より)

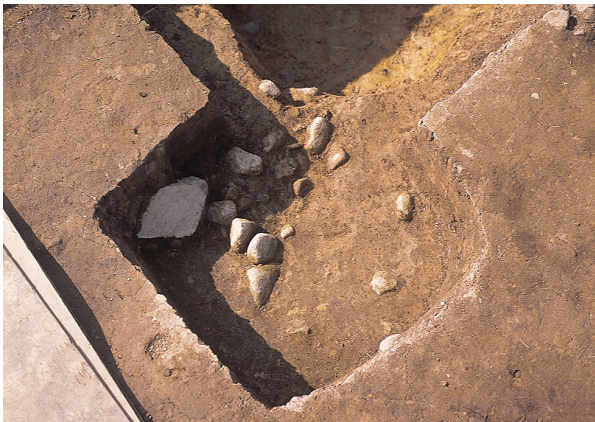
写真 19 S B02 b 3 検出状況 (北東より)

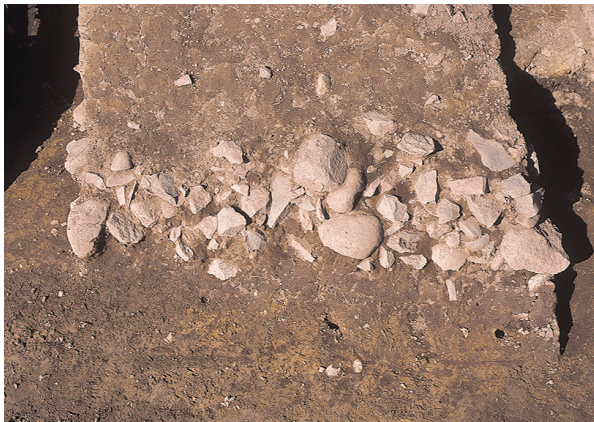
写真 20 S B02 剥片状石片検出状況 (直上より)

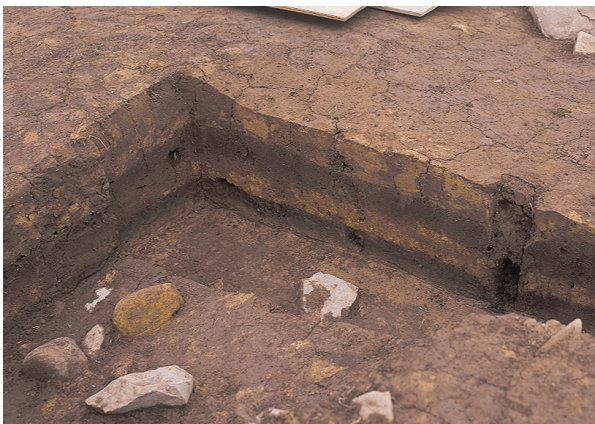
写真 21 S B02 基壇断面(1) (南西より)

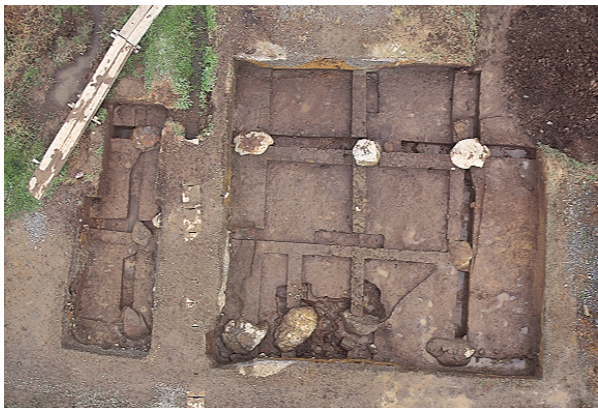
写真 23 S B03 完掘（直上より）

**位置と現況** S B03 礎石建物跡は S F04 南辺築地堀跡の中央に設けられている。S F04 南辺築地堀跡に土を盛って農作業用道路として利用されているため、S B01 礎石建物跡や S B02 礎石建物跡と違って、基壇跡と礎石はすべて地中にある。なお、S B03 礎石建物跡と S F04 南辺築地堀跡に土が盛られたのは平成元年（1990）であるが、第 1 次発掘調査報告書に掲載された写真を見ると、第 1 次調査の時点で S F04 南辺築地堀跡はすでに畔として利用されていたようで、S B03 礎石建物跡の礎石は一部を除いて当時の表土を掘削しなければ検出できなかったようである。**調査履歴** S B03 礎石建物跡を対象とした調査は、第 1・9 次調査である。第 1 次調査は、礎石の周囲と基壇の中央にトレンチを設け、礎石の配置を確認したものである。第 9 次調査は、第 1 次調査で検出された礎石の正確

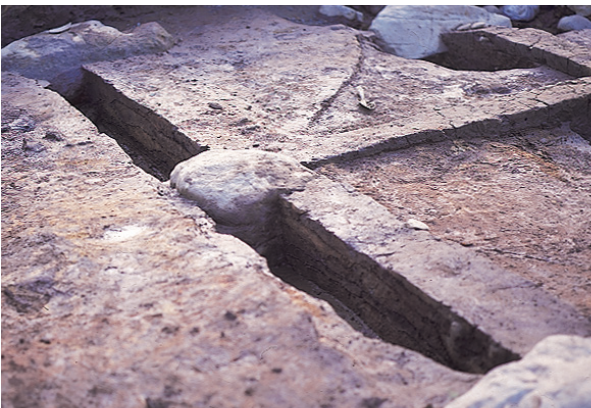
写真 24 S B03 基壇断面（北東より）

な位置を確認すること、基壇の構造の検討を行うために実施したものである。**基壇の構造** 基壇跡は、農道の盛土とその下のかつての畔だった表土を除去して礎石を検出しながら確認したが、S B01・02 礎石建物跡のような明確な高まりはもちろん、外装となるような石列も検出されていない。礎石の a 列および iv 列にサブトレンチを設定して基壇跡を断ち割ったところ、その北側では旧表土の IV 層を除去した後に、南側では旧表土の上に、それぞれ土を盛って基壇としている。積み土は地山起源土の黄褐色土を含む黒褐色土の単層（2 層）で、礎石と根石が動かないように、その周りに敷き詰められた土の高まりといった様相を呈しており、S B01・02 礎石建物跡に比べればかなり低く、高いところでも 15cm ほどしかない。そのため基壇の明確な端部はなく、基壇の大きさも不明である。なお、2 層上面の一部に現地性の焼土がある。なお、後述のように S F03 築地堀跡は S B03 礎石建物跡の基壇の上面に載っていた可能性がある。**礎石** 分析は実施していないが、概観は S B01・02 礎石建物跡の礎石と変わらないので、同じ産地の角閃石安山岩と推測される。扁平で、平面は楕円形を呈するものが多い。大きさは、最大のものが 110×82cm、最小のものが 60×59cm と、S B01・02 礎石建物跡と同じようにばらつきがある。上面の標高は 33.99～34.11m で、現状で 12cm の標高差がある。上面にはやはり S B01・02 礎石建物跡のものと同じように剥離痕がある。**礎石の設置** IV 層（旧表土）の上面に礎石を直接据えるもの（b 4）、IV 層を除去して V 層を皿状に掘り窪めてそこに根石を置き、その上に礎石が据えるもの（a 4）がる。前者は、礎石を据えた後ただちに周りに 2 層を敷きつめているが、後者はその前に皿状に掘り窪んだ部分に暗褐色土（4・9・14 層）を充填する行程が加わっている。**柱間** S B01・02 礎石建物跡の礎石と同じく、柱が据えられていた正確な位置は不明だが、おおむね中央付近とすれば、平側の中央が 2.70m（9 尺）、その左右が 2.25m（7 尺 5 寸）、妻側はともに 2.25m（7 尺 5 寸）である。したがって、S B03 礎石建物跡は、桁行 3 間 7.20m（24 尺）・梁間 2 間 4.50m（15 尺）の側柱建物と復元され、柱の配置から導き出されたその建物の方向は N-96°-E で、S F03 築地堀跡の方向と一致する。**軒の出** 基壇周辺で雨落溝は検出されなかったため、軒の出は不明である。

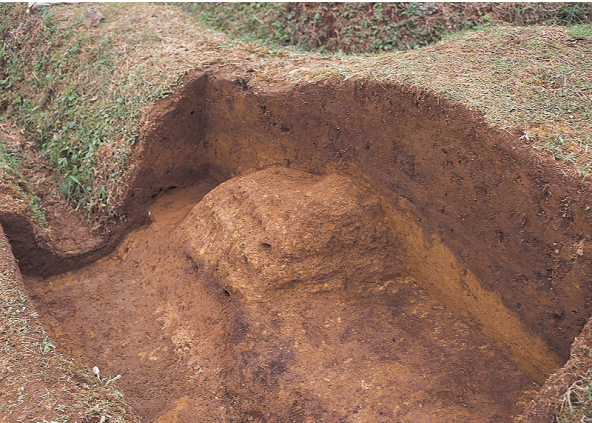
写真 26 S F01 トレンチ①完掘（南西より）

S F01 築地塀跡は北辺築地塀跡で、現状では東西方向の土手状の高まりが3条平行して延びているが、築地塀跡となるのは最も南側のものである。7つのトレンチを設定して調査した。東西両端のいずれも検出できたが、削平のためS F02・04 築地塀跡との接続部分を確認することはできなかった。ただこれらのトレンチで検出した築地塀跡を結んだラインと、S F02・04 築地塀跡のラインの延長の交点から推定される長さは116.90mで4辺の中で最も長い。方向はN—94° —Eで、S B01 礎石建物跡の方向（N—6° —E）とほぼ直交する。

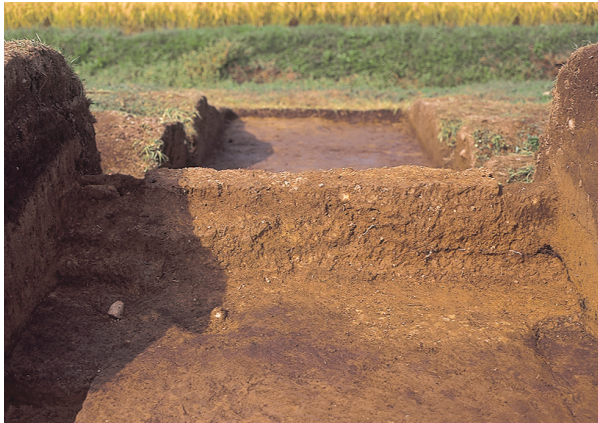
写真 27 S F01 トレンチ③完掘（南より）
