②S F02 築地壠跡

③S F03 築地壠跡

④ S F04 築地塀跡

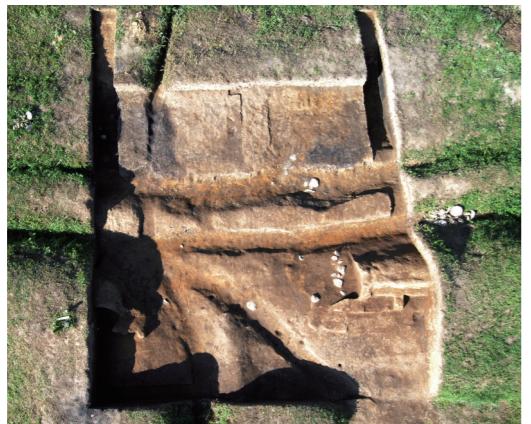
写真28 S F01 トレンチ④完掘(1) (直上より)

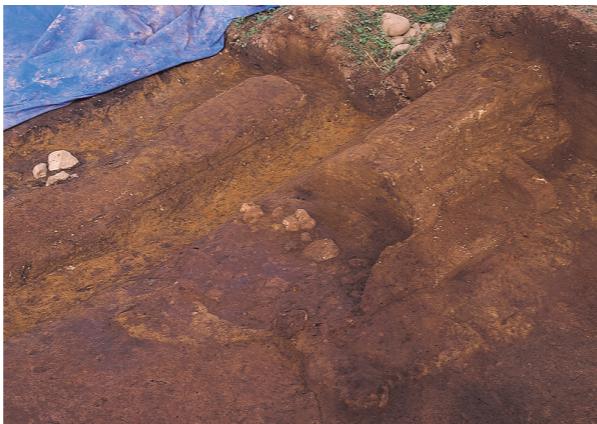
写真29 S F01 トレンチ④完掘(2) (南西より)

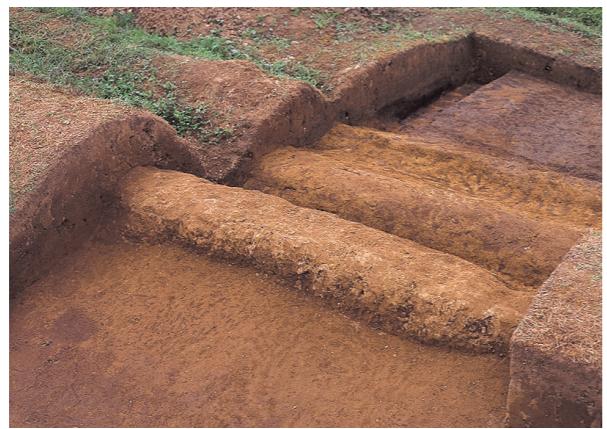
写真30 S F01 トレンチ⑤完掘 (南東より)

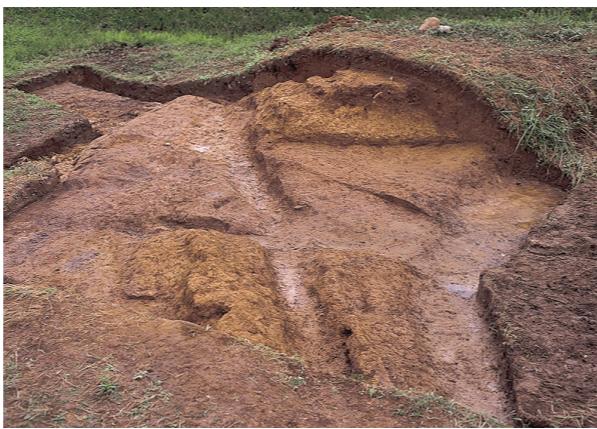
写真31 S F01 トレンチ⑥完掘 (西より)

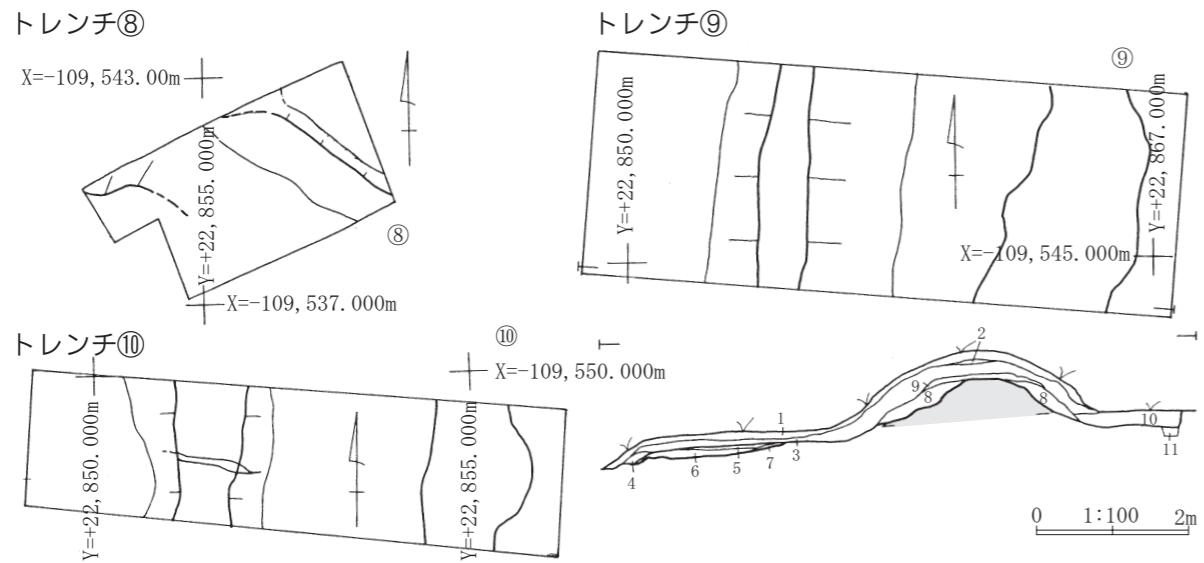
第18図 S F02(1)

1 I層	
2 10YR4/3にぶい黄褐色土 地山ブロックが5%混入 炭化物を多量に含む しまりなし	
3 II層	
4 10YR7/6明黄褐色土 地山ブロックと暗褐色土が少量混入 炭化物を少量含む しまりなし 粘性あり	
5 10YR4/1褐灰色土 地山ブロックが微量混入 炭化物を少量含む しまりあり	SD02a 埋土
6 10YR2/2黒褐色土 地山ブロックが微量混入 炭化物を少量含む しまりあり	SD02a 埋土
7 10YR4/1褐灰色土 地山ブロックが20%混入 炭化物を少量含む しまりあり 粘性あり	SD02a 埋土
8 10YR5/4にぶい黄褐色土 地山ブロックが少量混入 炭化物を微量含む しまりややあり	築地崩壊土
9 10YR6/3にぶい黄橙色土 地山ブロックが微量混入 炭化物を微量含む しまりややあり	
10 II層	
11 10YR6/3にぶい黄橙色土 暗褐色土が少量混入 炭化物を微量含む しまりあり	整地層

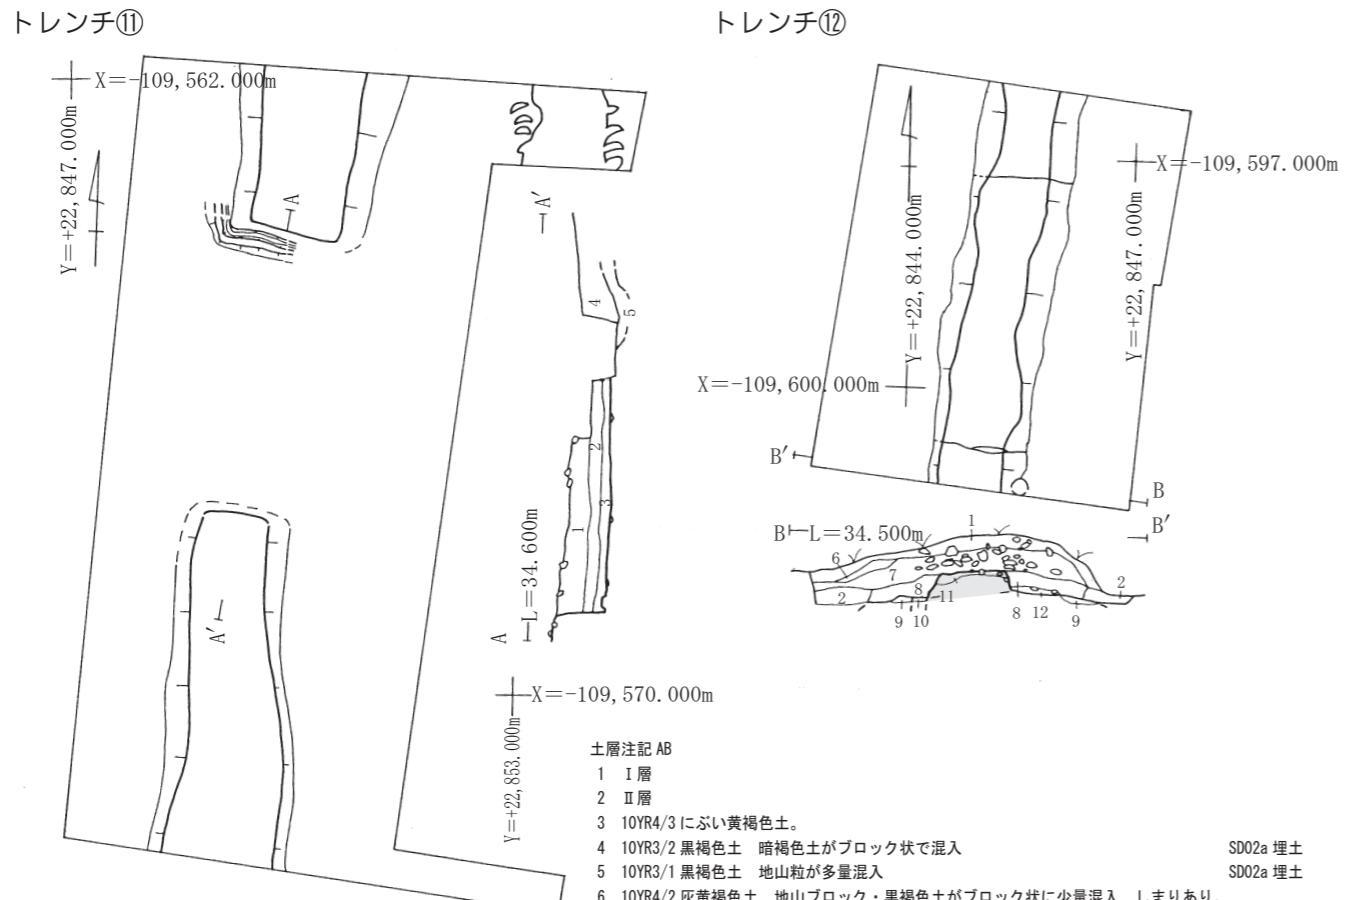
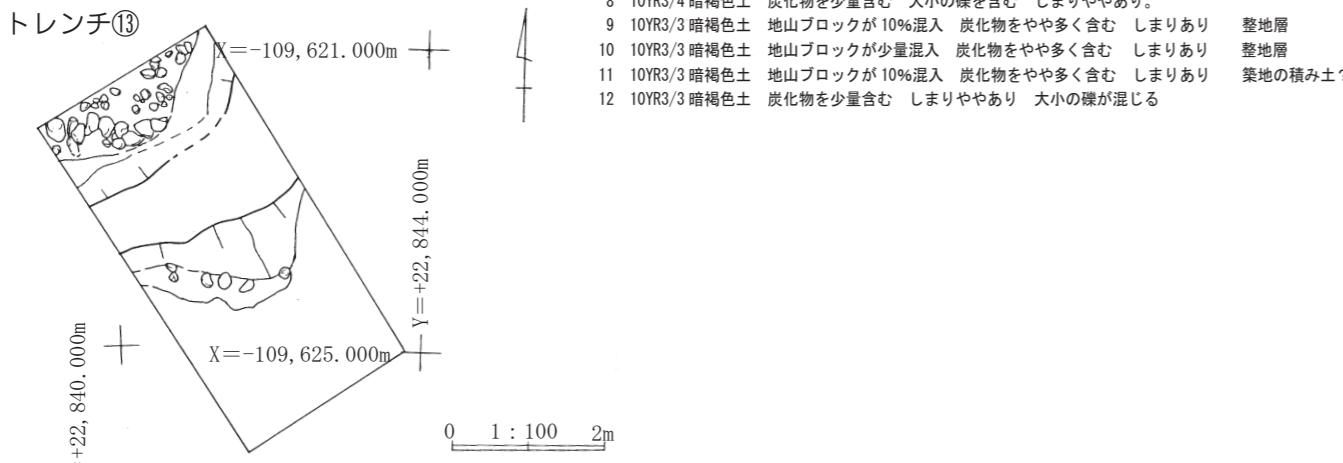
第19図 S F02(2)

S F02 築地壠跡は東辺築地壠跡である。6つのトレンチを設定して調査した。南北両端のいずれも検出でき、北端についてはS F01 築地壠跡との接続部分は確認できなかったが、南端ではS F03 築地壠跡との接続を確認することができた。本来の北端の位置を、S F01 築地壠跡のラインと7つのトレンチで検出した築地壠跡を結んだラインとの交点とすれば、S F02 築地壠跡の長さは88.30mとなる。方向はN—6°—Eで、S B01・03 碇石建物跡の方向(N—6°—E)と平行する。

築地壠跡の上部は崩壊しており、0.30~0.60mが残存し、基底幅は1.30~1.45mを測る。⑫トレンチでは積み手の違いを2箇所検出した。ただし、いずれの延長上にも柱穴は検出されていない。2つの積み手の違いの内側の積み土は黒褐色土を主体とするもの、その外側の積み土は黄褐色土を主体とするものである。断ち割りを実施していないので確実ではないけれども、黄褐色土の部分は版築状に積み上げられているが、黒褐色土の部分は粗く土を積み重ねた印象を受け、少なくとも連続した作業とは見なしがたい。なお、黒褐色土の部分の長さは3.50mである。

前述のように、⑬トレンチではS F02・03 築地壠跡の接続部分が遺存しており、両者はほぼ直角に交わっている。調査範囲では積み手の違いや添柱となるような柱穴は検出できなかった。また、この部分の積み土は、それぞれほぼ同量の黄褐色土・暗褐色土・褐色土が1~2cmとごく薄くラミナ状に非常に緻密に積み上げられている。また、⑧トレンチでは築地壠跡の直下よりS F01 築地壠跡⑤トレンチ⑥で検出されたのと同じ灰黄褐色土が10cm前後の厚さで堆積していることが確認されているなお、この層からは土器の高台部分が出土している。なお、築地壠跡の中央から北寄り、北端から28.00mと南端から56.90mの間、4.10mが開口している。

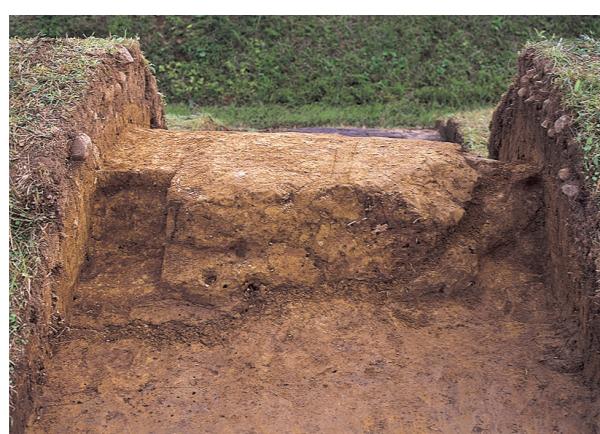
写真32 S F02 トレンチ⑨完掘（西より）

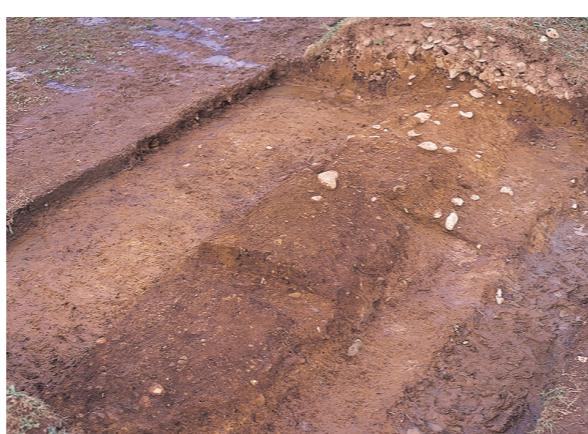
写真33 S F02 トレンチ⑫完掘（南東より）

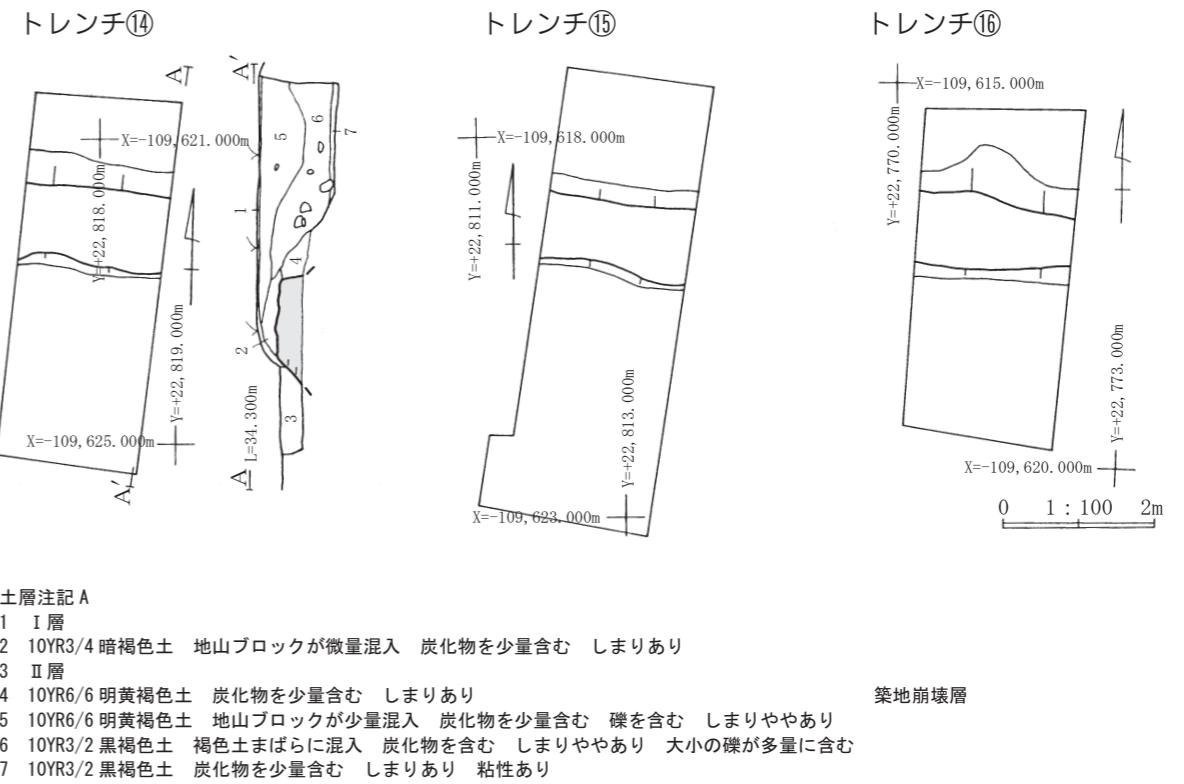
第20図 S F03

- 1 I層
- 2 10YR3/4 暗褐色土 地山ブロックが微量混入 炭化物を少量含む しまりあり
- 3 II層
- 4 10YR6/6 明黄褐色土 炭化物を少量含む しまりあり
- 5 10YR6/6 明黄褐色土 地山ブロックが少量混入 炭化物を少量含む 磁石を含む しまりややあり
- 6 10YR3/2 黒褐色土 褐色土まばらに混入 炭化物を含む しまりややあり 小さな磁石が多量に含む
- 7 10YR3/2 黑褐色土 炭化物を少量含む しまりあり 粘性あり

築地崩壊層

S F03 築地壠跡は南辺築地壠跡である。4つのトレンチを設定して調査した。端部を検出したのは、S F02 築地壠跡と接続部分を確認できた東端のみで、西端については未確認である。本来の西端の位置を、S F04 築地壠跡のラインと4つのトレンチで検出できた築地壠跡を結んだラインの交点とすれば、S F03 築地壠跡の長さは108.30mで、その方向はN—95°—EでS B03 碇石建物跡とほぼ一致し、S B01 碇石建物跡の方向とほぼ直交する。

S F03 築地壠跡は他辺の築地壠跡より遺存状況がよくない。特に、S B03 碇石建物跡の西側が悪く、0.05mしか残存していない。それに対して、反対側の東側は他辺より若干残りが悪いといった感じで、高さは0.20~0.44m、基底幅は1.38~1.56mを測る。⑯トレンチでは、長さ20cm前後・幅15cm前後・厚さ7cm前後の扁平な川原石が築地壠跡の裾に沿って並べられているのを確認した。断ち割ったところ、石は2段に重ねられていることが確認された。2・6次調査では、直径20~30cmの円礫が混入されている厚さ35cmほどの整地層が確認されている。積み土は、ともに粒状の黄褐色土が混入した褐色土と黒褐色土を主体土とする2種類で、この2つが7~10cmの厚さで交互に粗雑に積み上げられている。

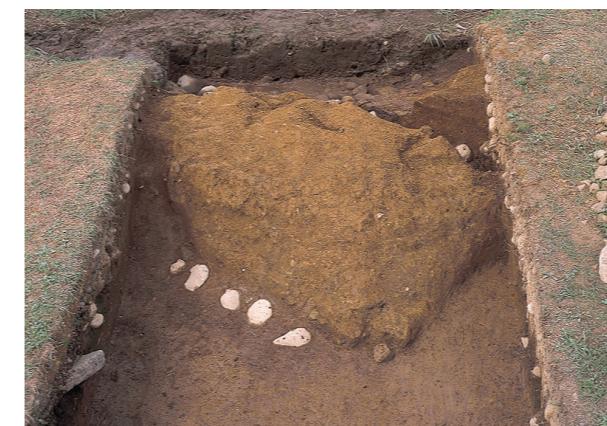
写真34 S F03 トレンチ⑬完掘（南東より）

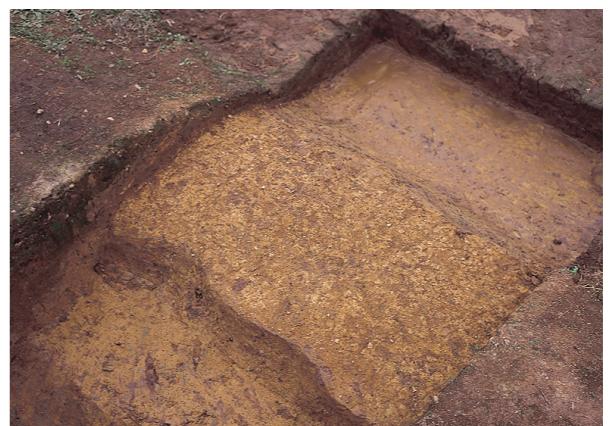
写真35 S F03 トレンチ⑮完掘（南西より）

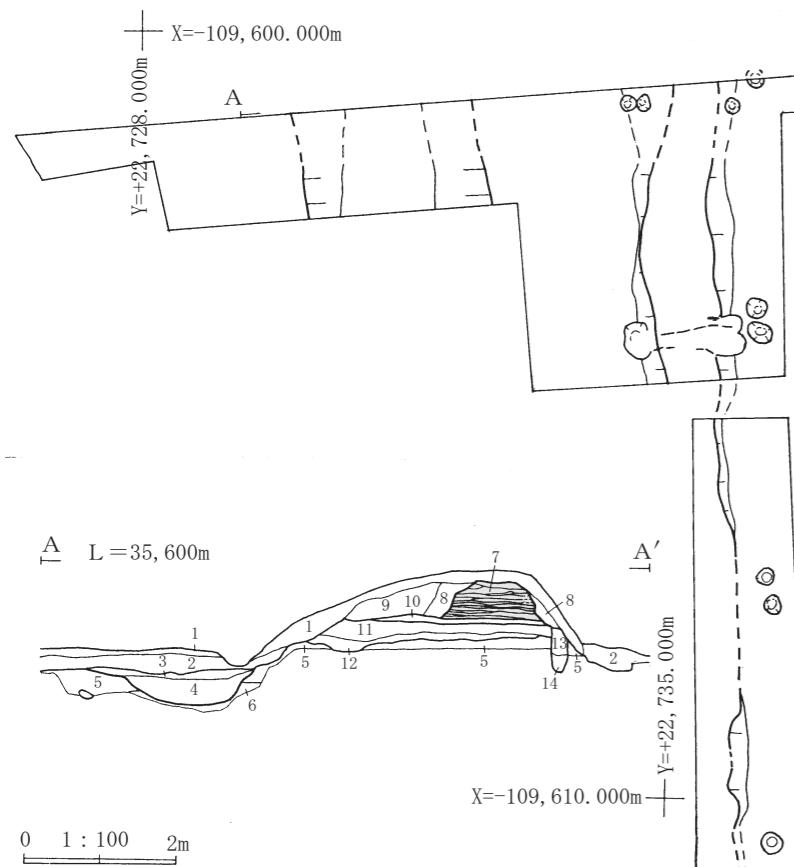
第 21 図 S F04(1)

S F04 築地塀跡は西辺築地塀跡である。5つのトレンチを設定して調査した。北端・南端とも未検出だが、5つのトレンチで検出した築地塀跡のラインと S B01・03 築地塀跡のラインとの交点を端部とすれば、長さは 89.30m で、その方向は N—1°—E である。

築地塀跡の上部は崩壊しており、0.45～0.65m が残存する。基底幅は 1.35～1.40m を測る。IV 層の上に厚さ 10cm ほどの褐色土層が堆積しており (10 層)、整地層と考えられる。その上にほぼ褐色土のみで構成される層と褐色土に黄褐色土が大きくブロック状に混入する層とが 10～20cm の厚さで交互に粗雑に積み上げられている。⑩トレンチでは積み手の違いを 5箇所検出している。これにより 4 区間で積み手の違いの長さを把握できた。その長さは 3.00m・3.25m・3.00m・2.96m である。築地

堀跡の裾周辺で、これに沿う形で直径 20cm 前後の柱穴を検出した。これらはおおむね積み手の違いの延長線上にある。築地堀跡をはさんで互いに向き合っているものもあり、その距離（内法）は 1.60m である。柱痕があるものではなく、埋土も人為堆積の様相をしめしていることから、これらの柱穴は築地堀を構築するために設けられた添柱の痕跡と判断している。築地堀跡のほぼ中央、北端から 42.60m と南端から 42.50m の間、4.20m が開口している。柱穴や礎石が据えられていた痕跡が検出されなかつたため、この部分に建物はなかったようだが、すぐ外側にある S F04 堀跡も同じ箇所が途切れていることから、S F01 築地堀跡と同じように人為的に途切れさせたものと考えられる。

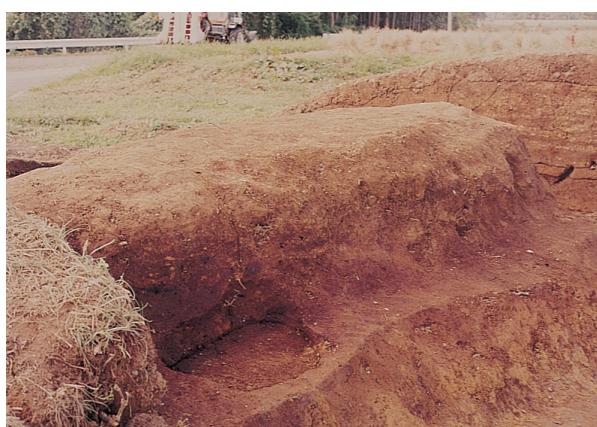
写真 36 S F04 トレンチ⑮完掘(1) (南東より)

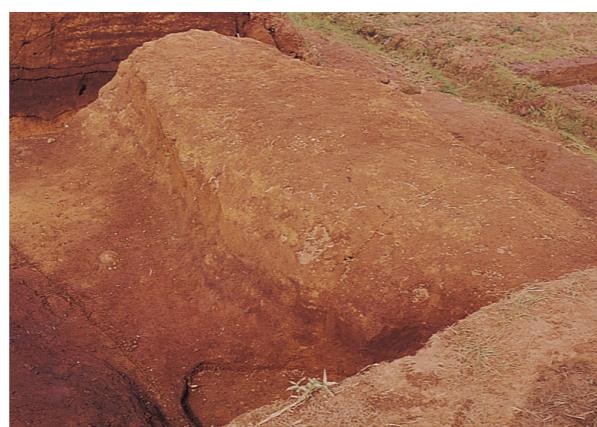
写真 37 S F04 トレンチ⑮完掘(2) (南西より)

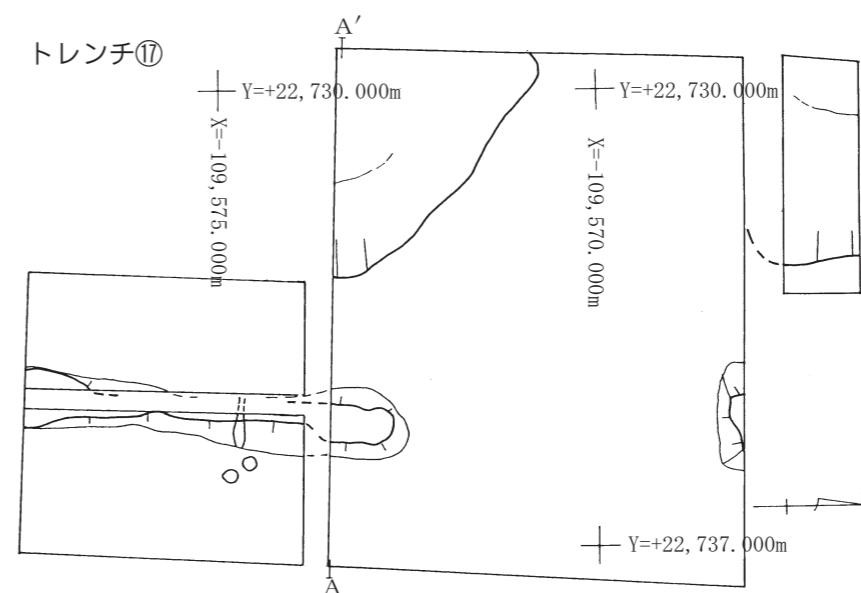
第 22 図 S F04(2)

- 1 I 層
- 2 10YR4/4 褐色土 暗褐色土 40%・地山ブロック 10%混入 炭化物を少量含む しまりややあり 築地崩壊層
- 3 10YR3/3 暗褐色土 地山が粒状に微量混入 炭化物を少量含む しまりややあり
- 4 10YR3/3 暗褐色土 地山が粒状に少量混入 炭化物を少量含む しまりあり
- 5 10YR3/3 暗褐色土 地山が粒状に少量混入 炭化物を微量含む しまりややあり。
- 6 IV 層
- 7 II 層
- 8 7 層と同じ(7 層より鉄分が多い)
- 9 10YR3/3 暗褐色土 明黄褐色砂質土が粒状に微量混入 炭化物を少量含む しまりあり
- 10 10YR3/2 暗褐色土 地山ブロックが微量混入 炭化物を少量含む しまりあり
- 11 10YR3/2 黒褐色土 地山ブロックが多量に混入 炭化物を微量含む しまりあり
- 12 10YR2/3 黑褐色土 地山ブロックが少量混入 炭化物を少量含む しまりあり 粘性あり
- 13 10YR3/3 暗褐色土 地山ブロックが 20%混入 炭化物を少量含む しまりあり 粘性あり
- 14 10YR3/4 暗褐色土 地山が粒状に微量混入 炭化物を少量含む しまりあり
- 15 10YR3/3 暗褐色土 地山ブロックが 20%混入 炭化物を少量含む しまりあり
- 16 10YR3/3 暗褐色土 地山が粒状に少量混入 炭化物を含む しまりあり
- 17 10YR3/3 暗褐色土 灰黄褐色土・地山粒が少量混入 炭化物を含む しまりあり
- 18 10YR3/3 暗褐色土 地山が粒状に 30%混入 炭化物を少量含む しまりあり
- 19 10YR3/3 暗褐色 地山ブロックが 30%混入 炭化物を少量含む しまりあり
- 20 10YR3/3 暗褐色土 地山が粒状に少量混入 炭化物を少量含む しまりあり
- 21 VI 層

SD04a 埋土
SD04a 埋土
SD04a 埋土
SD04a 埋土
SD04a 埋土
SD12 埋土。
SD12 埋土。
SD12 埋土。

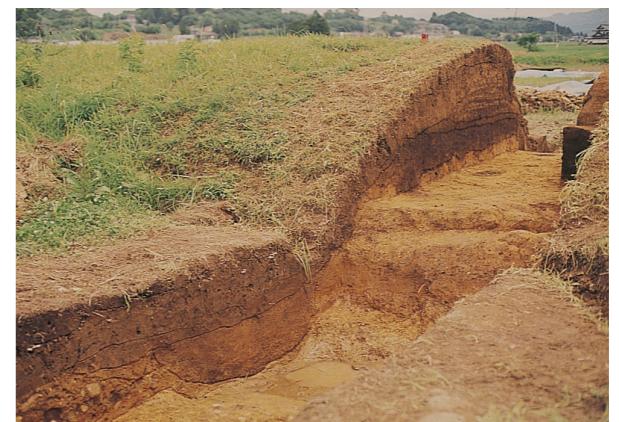
写真 38 S F04 トレンチ⑯断面 (南西より)
