長者ヶ原廃寺跡発掘調査報告書

—総括篇—

編集・発行 岩手県奥州市教育委員会

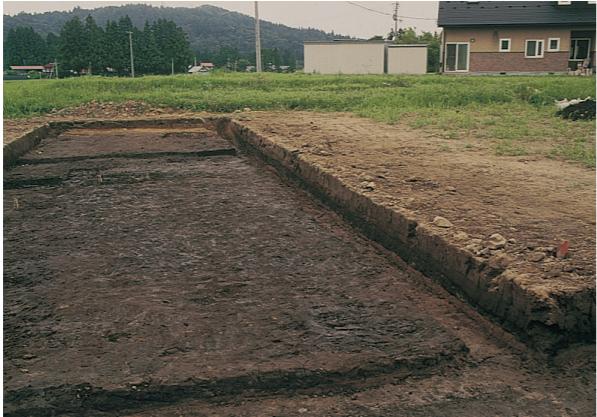
写真 55 遺物包含層断面 (北より)

規模と形状 トレンチ内で一部を検出しただけなので全体の形状は不明だが、築地壙の南東角の内側より、おおむね半径 22.50m の範囲に収まる。**堆積土** 黒褐色土の単層である。最上部より近世以降の遺物が出土していることから、第6次報告書では「包含層の上下でかなりの時期差があると考えられるが、外見的には一様な土」としている。これについては、近世以降の水田耕作による混入と考えれば、包含層形成自体に長い時間差を見る必要はないだろう。**遺物** 土器・鉄器・鉱滓などが出土している。**時期** SX01 土坑状遺構が埋め戻された時期とさほど時間を置かずに形成されたものと考えられる。

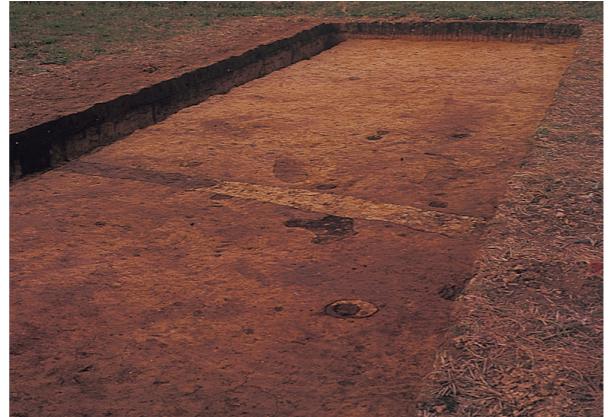
写真 56 ピット群検出状況 (北東より)

調査履歴 第8次調査において調査した。**位置と概要** SX01 土坑状遺構の北、約 29.2m の地点を中心に広がっている。すべて検出のみにとどめている。**規模と形状** 大きさはまちまちだが、直径 10 ~20cm の範囲に収まる円形を呈する。**堆積土** 検出のみなので詳細は不明だが、検出面での観察では、SX01 の堆積土に似るものがある。**遺物** 検出面で土器片が 1 点出土している。**時期** 一部、寺院が機能していた時期に近いものが含まれていると考えられる。

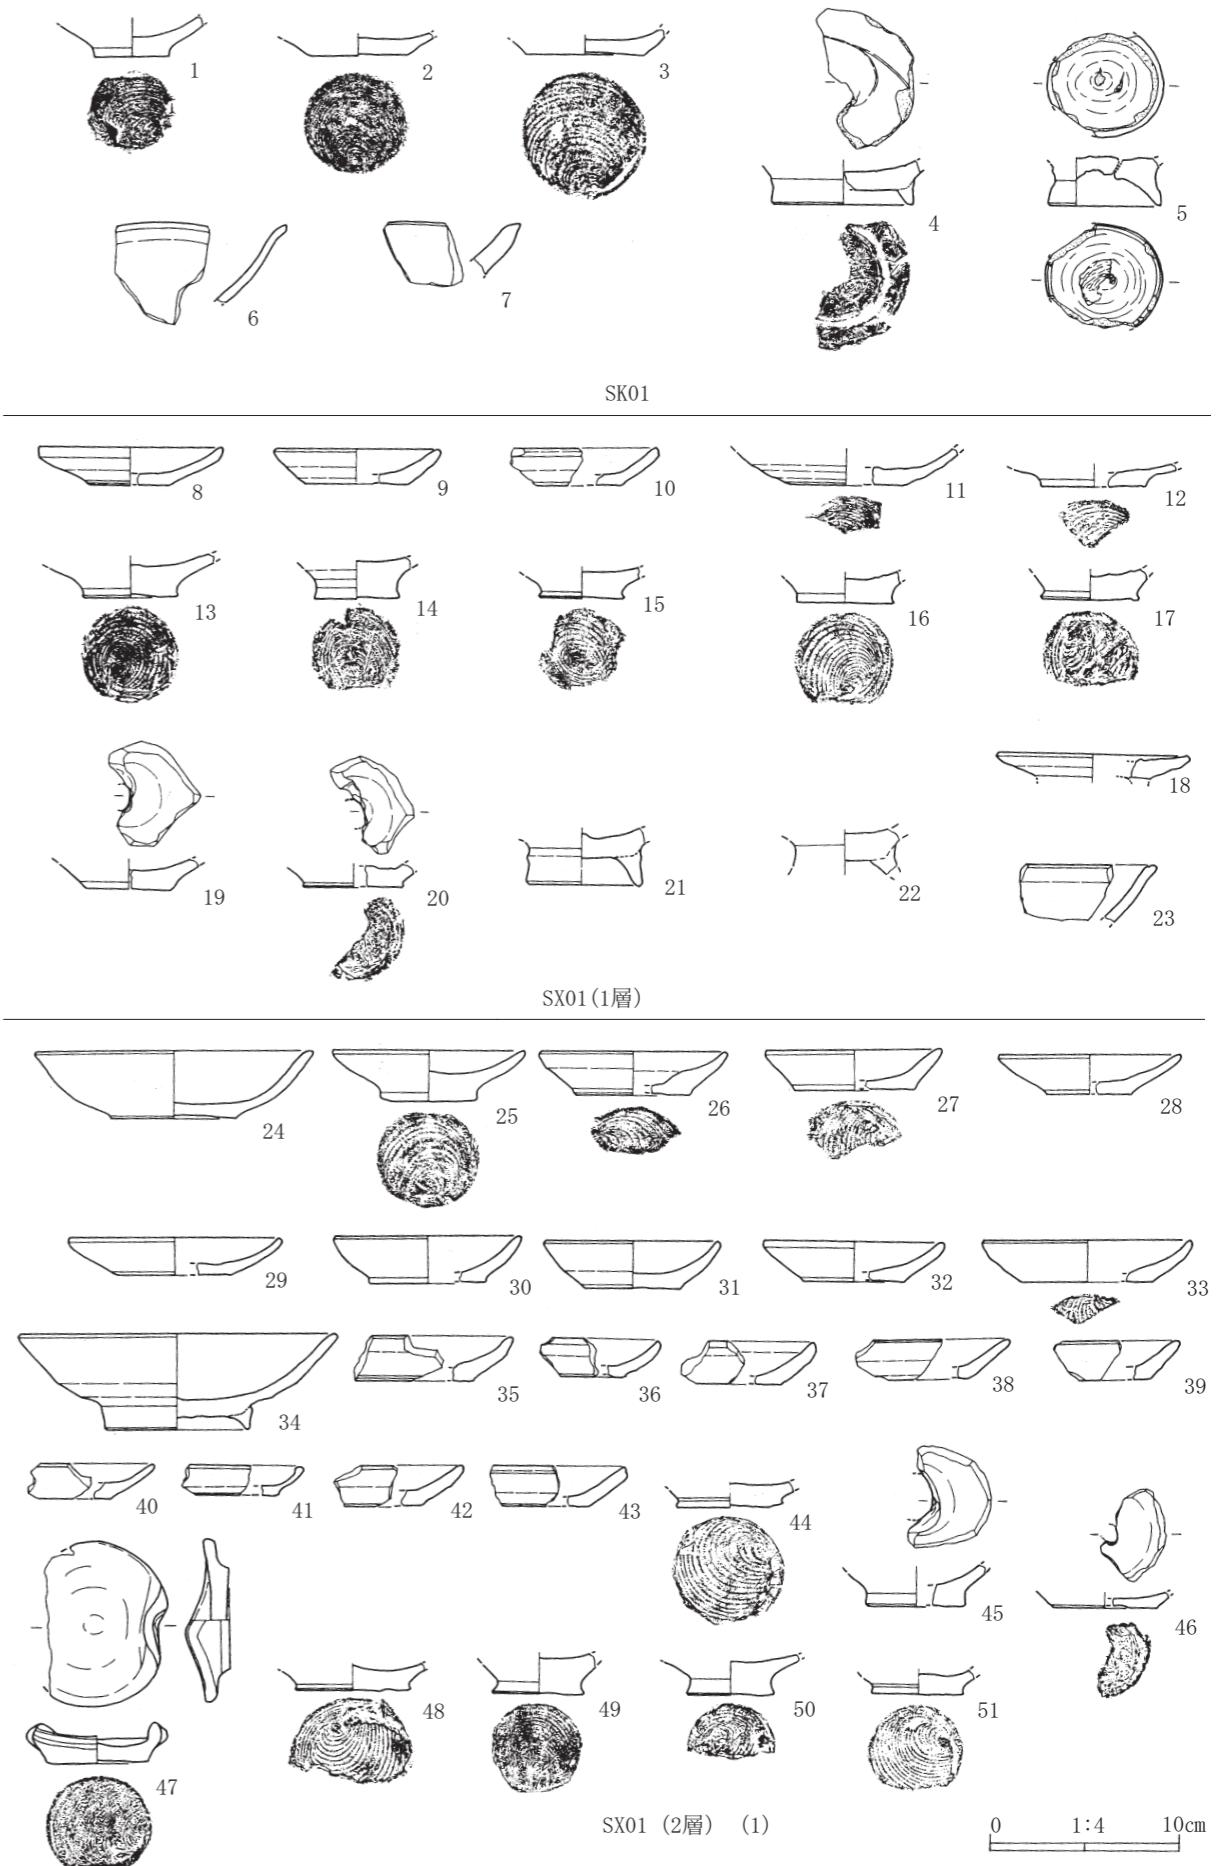
第26図 土師器(1)

概要 出土した土器は土師器※・国産陶磁器で、そのほとんどは SX01 土坑状遺構と築地壙跡内部南東隅に広がる遺物包含層からである。ここでは、これまで報告されたもののうち、代表的なもの102点を掲載した。ここでは土師器についてのみふれることとする。**特徴** 出土した土器の第一の特徴は、完形のものがごくわずかであるということである。90%以上は、底部あるいは口縁部の一部が破片の状態で出土している。底部と口縁部の一部、あるいは口縁部の一部同士が接合したものはほとんどない。また、個体ごとに見た目の差が大きいことが第二の特徴として挙げられる。胎土は、やや精製されて用いているものもあれば、大きな砂粒が含まれているものもある。色調も赤っぽいものから白っぽいものまで幅がある。**器種** 完形のものがほとんどないためどのようない器種だったのか不明なものが多いため、判明するものでは壺・高台付壺・小皿・耳皿が出土している。なお、高台には輪高台のほかに柱状のものがある。**時期** ①壺・高台付壺・小皿がみられること、②壺や高台付壺は、器高が口径に比して低く、やや内湾しながら立ち上がる器形的特徴があること、③少數ながら内黒土師器が含まれることから、多賀城跡 SK078 土壙から出土したものに近く、11世紀前半のものと考えられる。

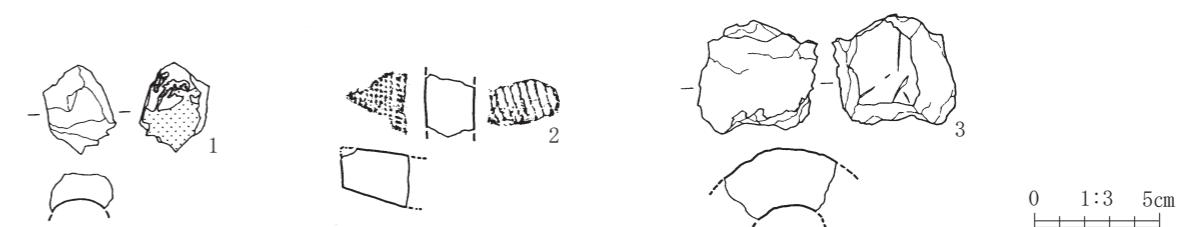
第29図 土製品

第6・8次調査で出土した3点を掲載した。いずれも破片で詳細は不明である。

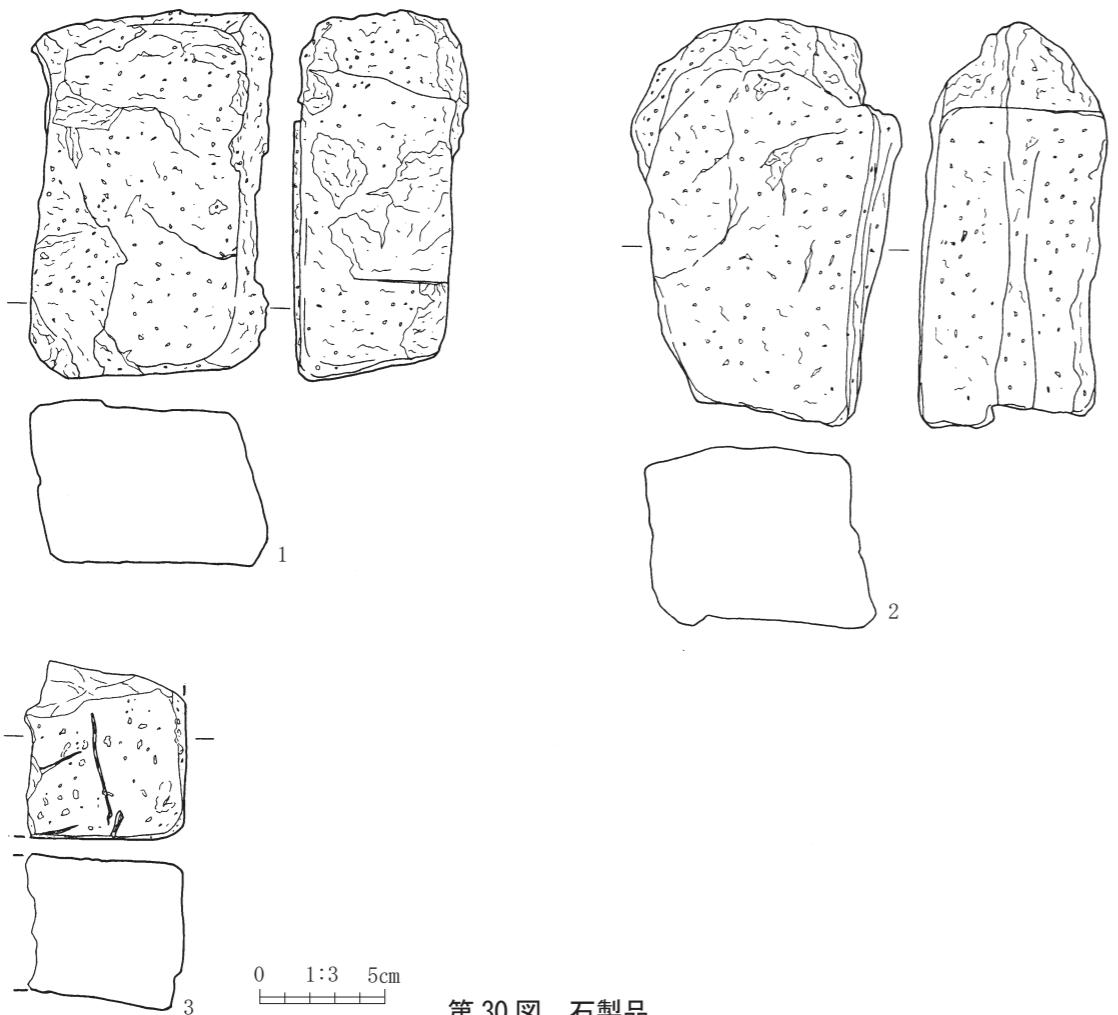
第30図 石製品

第13次調査で出土した3点を掲載した。方形に整形されているが、用途は不明である。

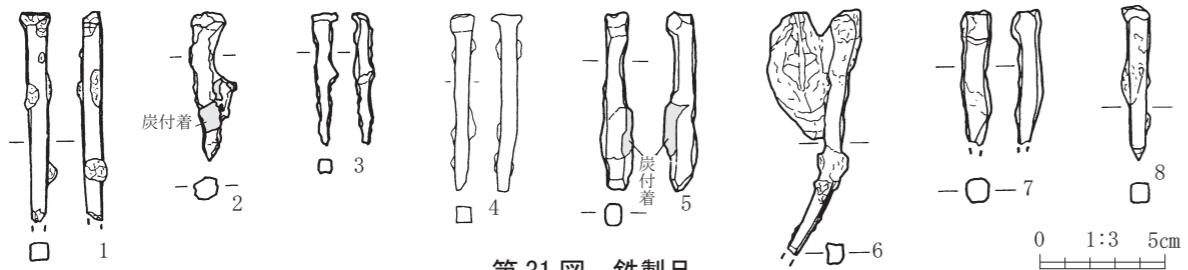
第31図 鉄製品

第5・6・8・9・11・13次調査で出土した8点を掲載した。いずれも釘で、断面が四角形の角釘である。

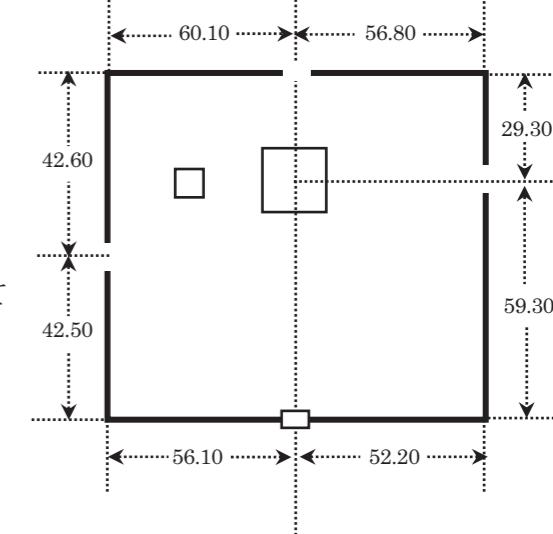
第32図 建物配置概念図

第30図は、長者ヶ原廃寺跡の建物群と築地塀の位置を概念的に示したものである。この図から、次のことが読み取れる。

- ① SB01・03 磂石建物と北門（=SF01 築地塀跡開口部）を一直線に、かつその中軸線を南に延長すると関山丘陵の最高点に達するように配している。
- ② SB01 磂石建物とSB03 磂石建物の距離と、SB01 磂石建物と北門の距離が2:1となっている。
- ③ 東門（=SF02 築地塀跡開口部）は、SB01 磂石建物の真東となっている。
- ④ 西門（=SF04 築地塀跡開口部）は、SF04 築地塀の中央に位置する。

以上のことから、南に位置する関山丘陵の位置と、SB01 磂石建物跡の前面に広めの空間を設けることが特に意識されているのではなかろうか。

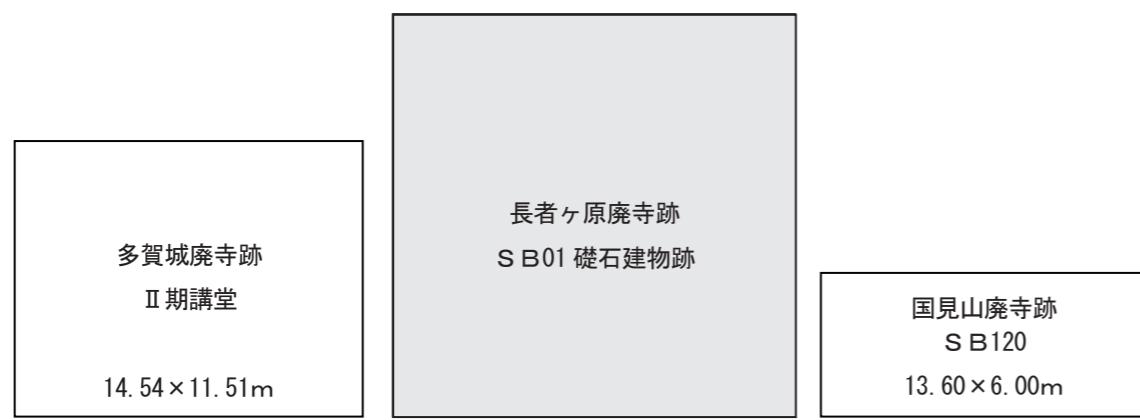
第 33 図 11 世紀の陸奥国の寺院建築規模比較概念図

S B01 磂石建物跡は、その位置から長者ヶ原廃寺跡の中心的建物で、規模は桁行・梁行ともに 16.80m である。第 31 図は、長者ヶ原廃寺跡と同時代の北上川中流域あるいは陸奥国において存在していたと考えられる寺院の最大規模の建物の平面の大きさを概念的に示したものだが、一見して分かるようにそれより大きくおそらく陸奥国では最大の建物だった。

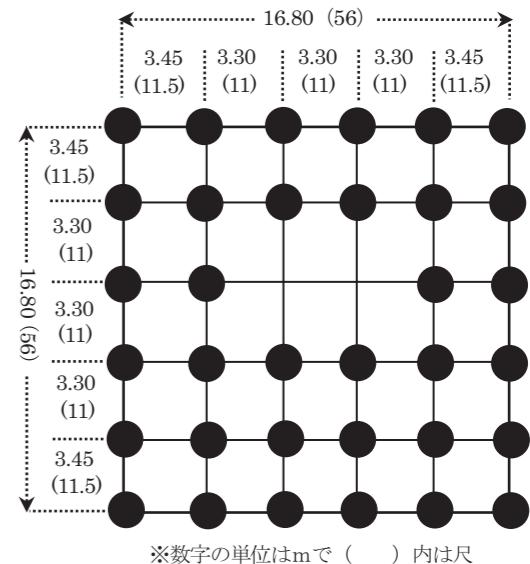
第 34 図 S B01 柱間寸法概念図

柱間寸法は第 32 図の通りだが、柱配置は次の 2 通りに解釈・復元できそうである。まず第 1 に、桁行 3 間・梁行 2 間の四面に庇を設け、さらに正面に庇をもう 1 間分付加したとする考え方である。

平面が三間四面の建物は仏教建築では長者ヶ原廃寺跡に先行する北上川中流域の寺院遺跡でもよく見られる。この復元案はそれに孫庇を付けたものである。時代が降ると、本尊を礼拝するため、あるいは儀式を行うために本尊の前面に空間が設けられるという大きな流れにも合致している。ただ三間四面と考えた場合、四面の庇の柱間がそろっていない、すなわち東・西・北面が 3.45m、南面が 3.30m となっている点が問題となる。すなわち、庇の柱間がそろっていないければ、隅木が真隅に納まらない振れ隅となってしまうからである。技術的に振れ隅自体を収めることは不可能ではないが、孫庇を付加させる南面庇の柱間だけを狭くするという不自然さはどうしても残される。第 2 に、いわゆる間面記法で表現できる古代的な形式の建物ではなく、身舎と庇とが判然とせず、奥行が 5 間以上ある中世的特質を有する建物とする考え方である。これはもっとも外側の柱間が 3.45m と揃えられていることに着目したもので、このように考えれば隅木も真隅に納まり、復元案 1 の振れ隅に加えてそこに孫庇がつけ足されるという不自然さが解消される。このような柱配置の建物は現存せず、遺構や文献史料から復元されたものが知られるのみである。前者の例として、鎌倉時代初頭に建立されたと推測される滋賀県甲良町の西明寺・本堂の前身堂が、後者の例としては長承元年（1132）に供養された高野山大伝法院・本堂が挙げられる（富島義幸「創建大伝法院の建築・空間とその特徴」『根来寺文化研究所紀要』2 2005 年）。ただし、いずれも S B01 磂石建物跡より 100 年ほど後の建物であり、時代的にかけ離れているのが問題として残される。

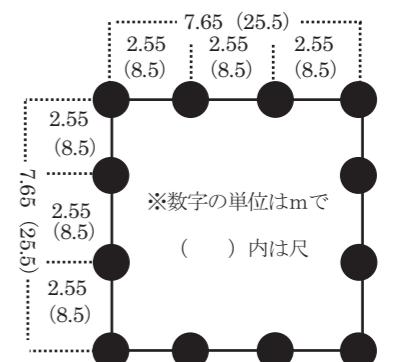
第 35 図 S B02 柱間寸法概念図

当初は一間四面堂と考えられていたが、根石とされていたものは再調査の結果、自然石であることが明らかになつたので、桁行 3 間・梁行 3 間の側柱の建物と復元した。側柱の礎石建物は、あまり類例がないが、長者ヶ原廃寺跡か

なお、基壇の出は2.25mと、S B01 碇石建物跡（1.20m）の倍近くで、建物の平面規模に比べると大きい。基壇上で雨落溝を確認していないので、それより外側にあったのは確実である。発掘調査では基壇周辺で雨落溝を検出できなかったが、軒の出はかなり深かったものと推測される。

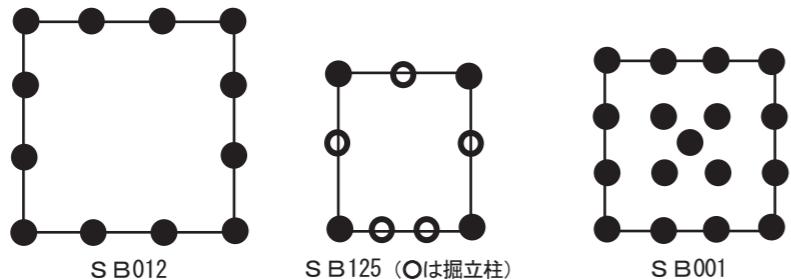
第36図 国見山廃寺跡で検出されている方3間堂

ら北に約29kmのところにある国見山廃寺跡（北上市）で確認されている。S B012 碇石建物跡がそれで、S B02 碇石建物よりひと回り小さく、桁行3間6.30m・梁行3間6.30m、柱間は2.10mの等間の建物である。第34図に示したように、国見山廃寺跡では心柱及び四天柱を有する塔跡とされる建物が他にあるので、この建物は仏堂とするのが自然で、S B02 碇石建物跡も同様なものと考えられる。

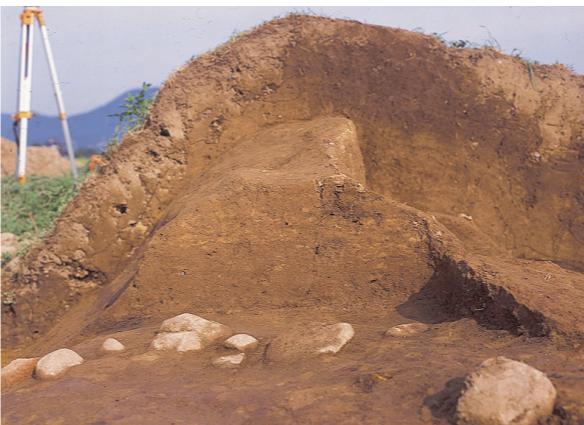
写真59 S F01断面（西より）

構造と規模 S F01~04 築地塀跡に設定されたほとんどのトレンチやサブトレンチで築地塀跡の下から厚さ10~35cmの非常にしまりがある整地層が確認されている。築地塀はこの上に構築されている。築地塀跡を挟んで相対して検出された添柱の内法は1.60mで、これが築地塀の基底幅となる。土を盛っては突き固める版築作業を繰り返して壁体としている。IIIで述べたように使用する土や土の積み上げ方は、辺ごとあるいは同じ辺でも地点によって微妙にあるいは大きく異なっているので、完成後の築地塀はそれぞれの辺で違つて見えたものと推測される。壁体は崩壊してしまっているので、実際の高さは不明とせざるを得ないが、『延喜式』（巻34、木工寮・築垣条）を参考にすれば3.45m前後と想定される。築地塀跡の裾付近で柱痕のある柱穴が見られないことから、築地塀の継目を隠すために設ける須柱は立てられなかつたと考えられる。壁体の上には屋根はS B01~03 碇石建物跡と同じく自然素材のものが用いられていたものと考えられる。各辺の長さはまちまちで、北辺が116.90m、東辺が88.30m、南辺が108.30m、西辺が89.30mである。

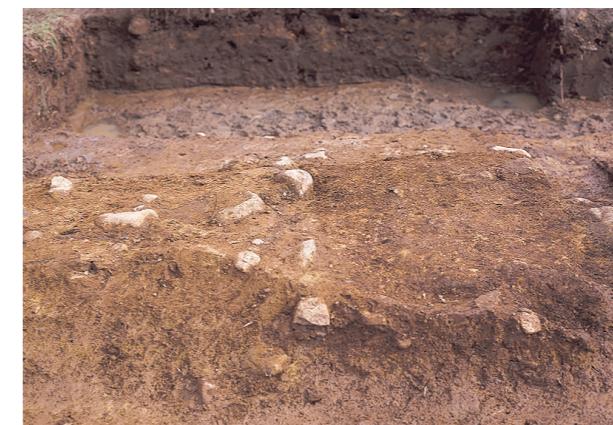
写真61 S F02の補修痕跡（西より）

補修の痕跡 一部のトレンチで積み手の違いを境にして、その前後で積み土が大きく異なる部分が検出されている。特にS F02 東辺築地塀跡（⑫トレンチ）では、黄褐色土を主体とする部分に黒褐色土が挟まれている状況が確認されている。これは、築地塀が崩れて補修が必要な部分を1単位そっくり作り替えた痕跡だと推測される。築地塀の耐久性がどれくらいなのかは設置環境や施工に左右されるだろうから一概には言えないけれども、補修が施されていたということは、ある程度の期間、築地塀が存在していたことを示すとともに、寺院の各施設のメンテナンスがきちんと実施されていたことを窺わせる。
