長者ヶ原廃寺跡発掘調査報告書

－総括篇・概要版－

岩手県奥州市育委員会

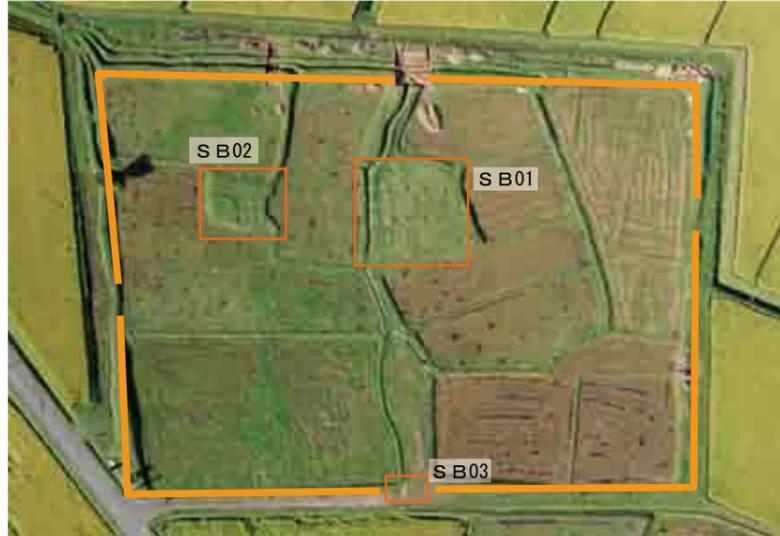
写真66 おもな遺構の場所（真上から）

写真66と第16図は、遺跡全体を概念的に示したものです。ここから次のことが読み取れます。

- ① 北門（SF01開口部）・中心建物（SB01）・南門（SB03）が一直線に並び、これが寺院の敷地の中軸線となっている。そして、その中軸線は関山丘陵が基準になっている。
- ② 中心建物の前に広い空間が設けられている。

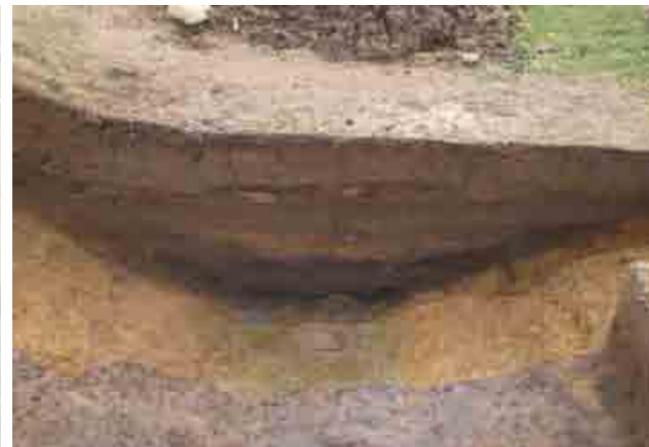
写真63 S D04西辺堀跡断面（北から）

S D01～04堀跡は、S F01～04築地堀跡の外側の帯状に広がっている場所にあります。面的に広げて調査をしていないので長さは不明ですが、最もよく残っている場所では断面は逆台形状となっていて、その規模は上幅3.13m、下幅0.68mで、深さは0.69mです。築地堀跡が途切れている部分は堀跡も途切れています。堆積土の状況から判断すると、堀は自然に徐々に埋まっていったようです。この土に含まれる花粉を分析した結果、下の方の堆積土にはあまり花粉は含まれず、残りもよくないことが明らかになりました。ここから、お寺が機能していた期間は堀の中は乾燥していた、つまり堀には水は溜められていなかったことがわかります。一方、上の方の堆積土には、湿地でよく見られる植物の花粉がたくさん含まれていました。ここから、お寺が廃絶した後は、湿地状になっていたと推測されます。また、底面から見つかった炭化材のC14年代測定を実施したところ、その木材は西暦1040年～1170年の間に伐採されたことが明らかになっています。

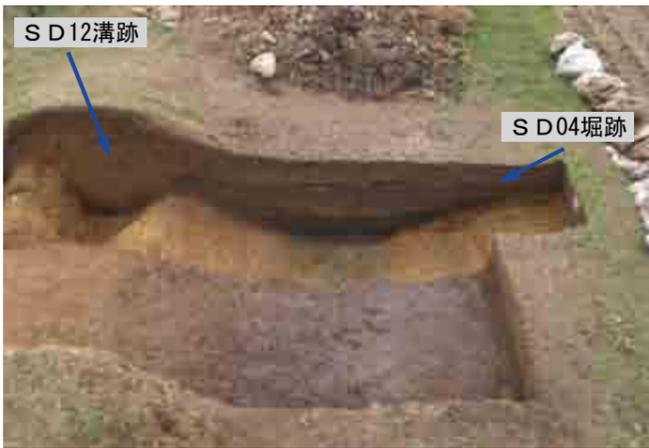
写真64 築地堀跡の下から見つかったS K04土坑（北西から） 写真65 S D12溝跡とS D04堀跡の重複状況（北から）

S X01土坑状遺構が埋め戻されて築地堀が造られたことはすでに述べましたが、これと同じような遺構が他にも見つかっています。S F01築地堀跡を調査した第1次調査のトレンチを再発掘したところ、築地堀跡の下からS K04土坑が見つかりました。S D04堀跡は、断面の状況からS D12溝跡が埋め戻された後に掘られたことが分かっています。今後はこれらの性格を明らかにしていく必要があります。

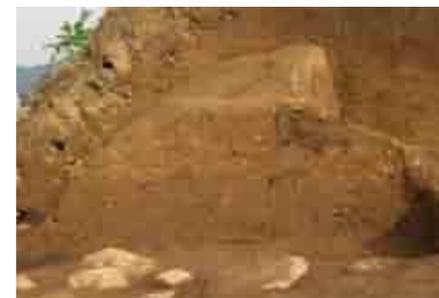
写真54 SF01北辺築地堀跡断面

築地堀跡の土の積み上げ方は地点地点で微妙に異なっています。西辺では厚さ10cm前後の黄褐色土(おうかつしょ
くと)と黒(こ)褐色土が交互に粗く積み上げられています(写真53)。北辺では褐色土に少量の黄褐色土を混ぜ
たものが6cmずつ、やや固めに積み上げられています(写真54)。さらに、東辺では、ほぼ同じ量の黄褐色土・
褐色土・暗(あん)褐色土を混ぜたものが1～2cmとごく薄く、しかも非常に堅く固めて積み上げられています(写
真55)。場所によってなぜ差が生じたのかは不明ですが、寺院が建立された当時は、それぞれの辺の築地堀は見
え方が異なっていたものと推測されます。

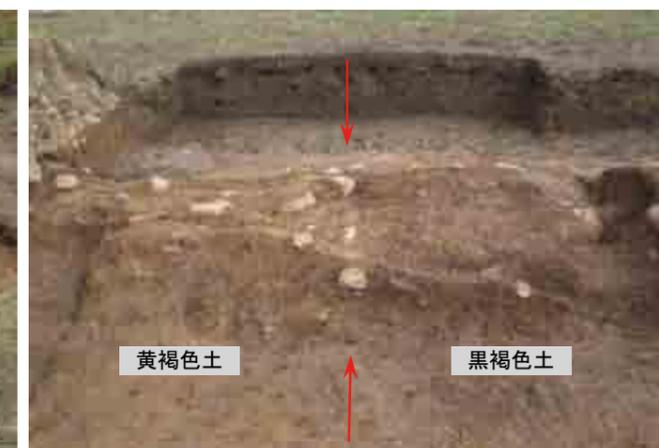
写真58 異なった積み土の境界

築地堀は土でできているため風雨に弱いとされています。特に北日本では、冬は氷点下まで気温が下がり、築
地堀に含まれた水分が凍って膨張するので、特に下の部分の崩落が進みます。そのため、定期的なメンテナンス
の他に作り替えが必要だったこともあったと思われます。作り替えの場合、部分的ではなく型枠1つ分を最初
から作り直したようです。東辺築地堀跡では、黄褐色土でできた築地堀跡に黒褐色土の築地堀跡が挟まれていて、
その部分の長さは長者ヶ原廃寺跡の築地堀跡の型枠の長さ3mと一致しています。前に記したとおり、長者ヶ原
廃寺跡の築地堀の造り方は地点ごとに微妙に違っていますが、ここまで全く異なった土が連続している部分
はありません。おそらく、黒褐色土の箇所は後に作り替えられた部分だと推測されます。このことから、長者ヶ原
廃寺跡の築地堀はよく手入れをされていたと思われます。

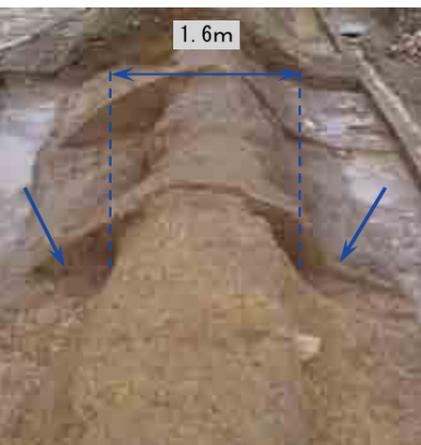
写真59 SF04西辺築地堀跡調査状況

長者ヶ原廃寺跡の築地堀跡は、保存状態のよいところで高さは80cmほどしか残っていません(ただし、これは遺跡
で発見される築地堀跡の状態としてはとてもよい方です)。ですので、かつてどれくらいの高さだったかは残念ながら分
かりませんが、築地堀跡をはさんで向かい合った型枠の柱穴どうしの距離が分かるので(写真59)、およその高
さが推定されます。それは、築地堀の断面は台形で(写真60)、そのXの角度が一定ならば、下幅の長さが長ければ
長いほど高い築地堀を築くことができるからです(第15図)。長者ヶ原廃寺跡の場合、1.60mですが、『延喜式』(えん
しき)という書物によれば、高さは約3.5mと推定されます。

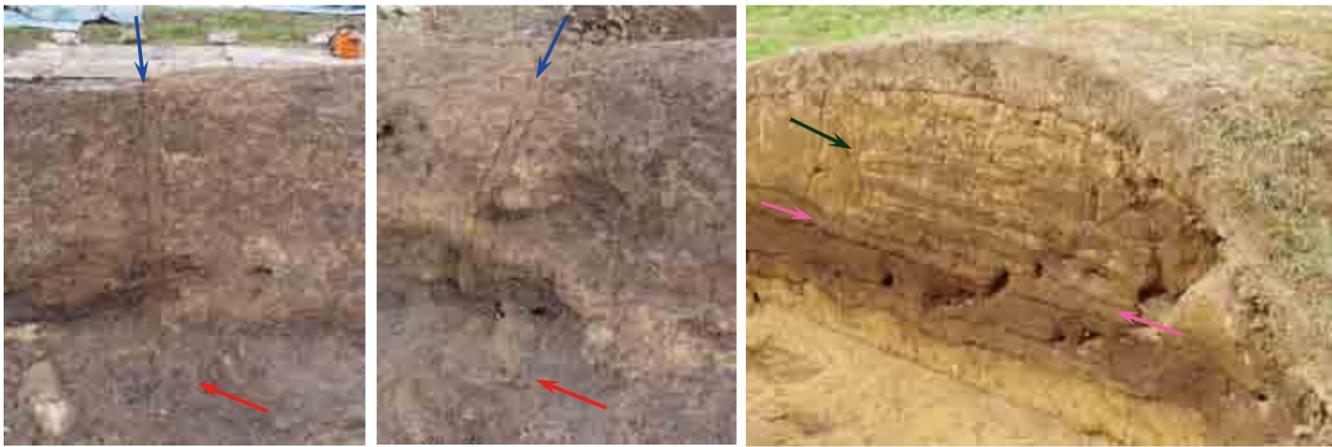
写真51 SF04築地塀跡の諸痕跡① 写真52 SF04築地塀跡の諸痕跡② 写真53 SF築地塀跡断面（南東より）

第14図は長者ヶ原廃寺跡の南辺築地塀を造っている様子の推定復元図です。築地塀を造るには、まず材木を地面に立て、その内側に細長い板（←）を入れて型枠とします。次に、土を約15cmほどの厚さに敷きつめて、それを半分ほどの厚さになるまで木の棒などを使って堅く突き固めます。この作業を何回も繰り返して、土を高く積み上げて築地塀とします（この作業を版築くはんちくぐといいます）。ですので、土の高まりが築地塀跡の場合、①断面には水平に積み上げられた土が何層も現われ（写真53・第14図の→）、②高まりの裾部分には型枠の材木を地面に立てるために掘られた穴が見つかります（写真51・52・第14図の→）。また、長さ99mの築地塀を造るのに、同じ長さの型枠を用意することはありません。長さ3mの型枠を準備できたならば、型枠の設置→土の積み上げ→型枠の解体を33回繰り返せばよいからです。この場合、土の積み上げのずれが3mおきに縦方向の筋として現れることになります（写真49～52・第14図の→）。築地塀は型枠を使って造るので、地面が平らでないと高さが一定に保てません。また、地面には土を突き固めるときの力と土自体の重さがかかります。そのため、地面を平らにしたり強したりしておく必要があります（これを整地作業といいます）。S X01土坑状遺構のような大きな穴がある場合、ただそこに土を入れるだけではなく、築地塀を造ると同じように版築によって埋め戻します（S X01土坑状遺構の南半分が版築で埋め戻されているのはそのためです。写真21・第14図の→）。長者ヶ原廃寺跡での築地塀跡の調査では、どの地点でも整地作業の痕跡を確認することができます（写真53の→）。

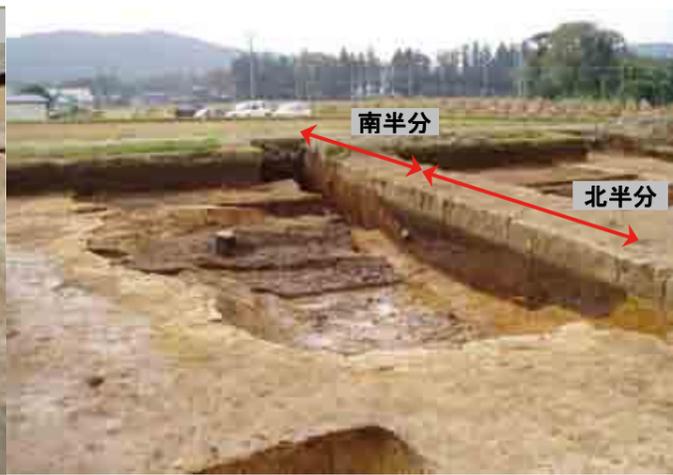
写真20 SX01土坑状遺構の断面（北東から）

SX01土坑状遺構は、南北10.58m・東西8.08m・深さ0.57mで、平面形は楕円形を基調とした不整形の土坑状の遺構です。何のために掘られたものかははっきりしませんが、南半分が埋め戻されてからSF04築地塀跡が造られているので、寺院ができる前からあったと考えられます。北半分は、築地塀ができた後、徐々に埋まっていったようです。どちらからも土器が出土しています。

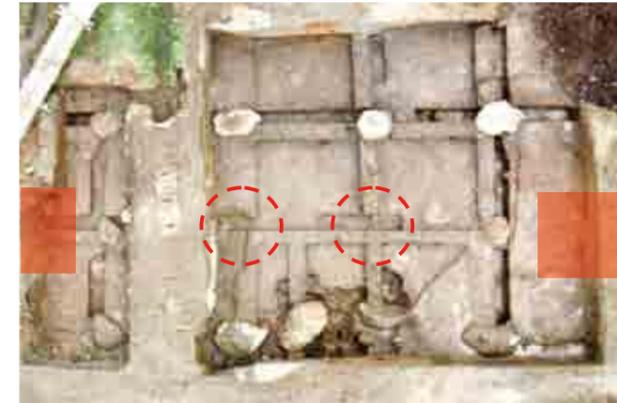
写真46 SB03礎石建物跡近景（真上から）

SB03礎石建物跡の両側ではSF04築地塀跡が見つかったので（写真46の■の位置）、この建物は門の機能を果たしていたと考えられます。また、建物の中軸線はSB01礎石建物跡の中軸線とそろえられています。礎石は、SB01・02礎石建物跡とは違って、地面を掘り窪めた後、そこに設置されています。設置後は礎石がぐらつかないように、周りに土を敷きつめているだけなので、基壇のような高まりは確認されていません。もともとの地形を見ると、SB03礎石建物跡の場所は、SB01礎石建物跡周辺よりも低くなっています。基壇を築かないで礎石を設置したのは、そうした特徴を活かして、2つの建物の高低差を強調したかったからなのかもしれません。SB03礎石建物跡の柱配置は、第13図のとおり、桁行3間7.20m・梁行2間4.50mです。桁行が3間、梁間が2間の門ならば、写真48のような八脚門（はっきゃくもん）とすることも可能だったはずですが、写真46の○の位置に柱が立てられていた痕跡が見つからなかったので八脚門ではなかったようです。おそらく、出入りするだけでなく、お堂の機能を持たせるために、あえて第13図のような柱配置の建物を造ったのかもしれませんが。

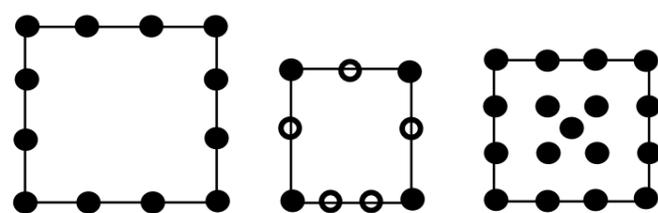
第11図 国見山廃寺跡で発見されている方三間堂

S B02礎石建物跡のような柱配置の建物を方三間堂（ほうさんげんどう）といいます。これは、地面に穴を掘りそこに柱を立てる掘立柱建物跡にはよく見られますが、礎石建物跡ではほとんど例はありません。しかし、長者ヶ原廃寺跡から北に29kmの所にある北上市の国見山廃寺跡（くにみさんはいじあと）で1棟見つかったので、11世紀前半の北上川中流域ではよく造られたのでしょう。塔であれば、第11図の右のような柱配置になるので、S B02礎石建物跡はお堂であると考えられます。

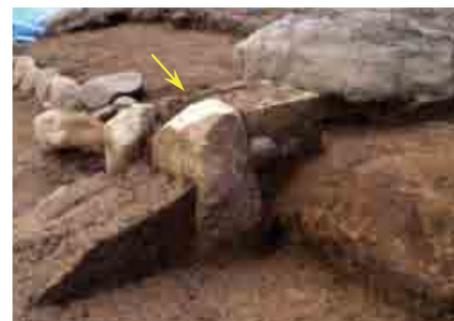
写真30 加工された基壇外装（北東から）

基壇外装の石は、ほとんどが川原石を加工せずそのまま使っていますが、直方体に加工されたものもあります（写真30・31）。基壇の端や後に述べる張り出し部分のそばにあるので、要所要所にはきちんと加工したものが使われていたようです。基壇南面中央には、外装の外側に扁平な石が置かれているのが見つかりました（写真32）。これは、木製階段を据えるために置かれたものと推測されています。また、東面には基壇が張り出している部分があります（写真31）。なぜ張り出しているのか、はっきりとは分かりませんが、建物に近づくための施設の一部だった可能性があります。

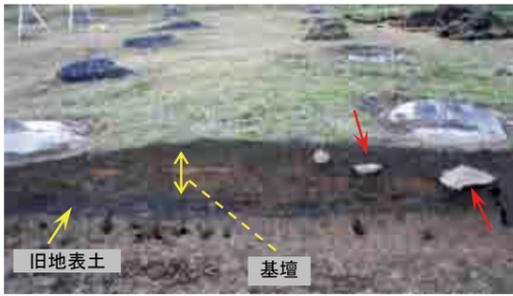
写真33 基壇の断面（東から）
←北

SB01礎石建物跡の基壇の断面を見ると、北側と南側で積み上げられた土の厚さが違っているのが確認できます（第5図の網部分が基壇です）。すなわち、北側は薄く、南側は逆に厚く盛り上げられています。また、ひとつ一つの層をよく観察すると、端から端まで同じ厚さで積み上げていくのではなく、部分的に土を広げていくことを繰り返して基壇を築いていったようです。これは、北が高く南は低いというももとの地形を平らにしながらか基壇を築いていったからだと推測されます。

基壇の上には、柱を立てるための土台となる礎石が据えられています。この礎石は、分析の結果、長者ヶ原廃寺跡から北上川を隔てて東に位置する東稲山北麓の山毛櫨（ぶな）峠で産出する角閃石安山岩（かくせんせきあんざんがん）であることが明らかになりました。礎石の一部には、赤く変色しているものがあり、以前は建物が焼けた時に熱を受けたからだと考えられていましたが、割れ口にそって石の内部まで赤くなっていることから、熱を受けたからではなく風化したために赤くなったものだ判断されています。ほとんどの礎石の上面で石が剥がれた痕跡が見られます。建物が廃絶した後、自然に生じたものもありますが、基壇の最上面には礎石と同じ石質の剥片状の石片が多数含まれている（写真33の↓）ことと、SB02礎石建物跡の転倒した礎石（写真45）の観察から、礎石を据えた後に礎石の形を整える際に生じたものと考えられます。

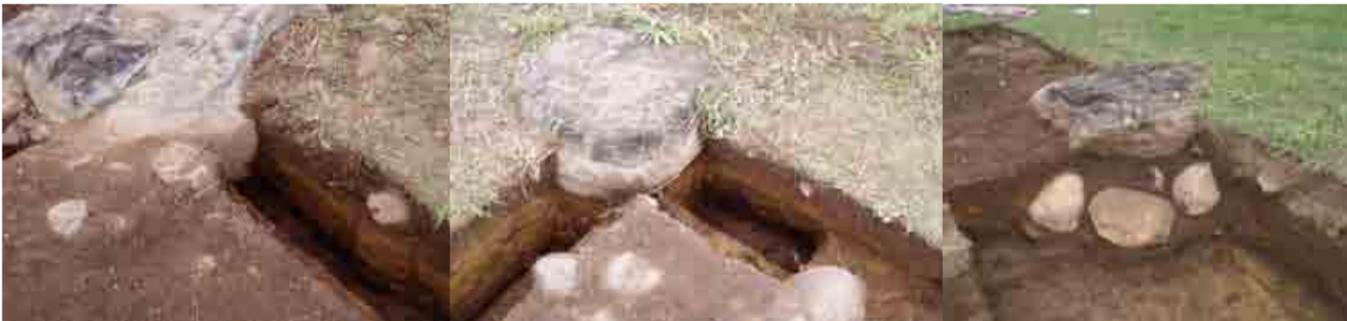
写真37 礎石の設置状況①

写真38 礎石の設置状況②

写真39 礎石の設置状況③

礎石の設置方法は場所によって微妙に異なります。まず、旧表土の上にじかに設置したもの（写真37）、旧表土の上に土を1層積み上げてから設置したもの（写真38）、旧表土+積み土の上に根石（ねいし）と呼ばれる礎石を支える土台石を置き、その上に設置するもの（写真39）があります。このように、礎石の設置の仕方がばらばらなのは、北が高く南は低いという、ももとの地形を平らにしながらか基壇を築きつつ、同時に礎石を設置したからだと考えられます。また、積み上げられた土は、あまり堅く突き固められていません。通常、基壇は建物の基礎となるので、崩れないように土を堅く突き固めながら積み上げられますが、これと対照的です。礎石や根石がぐらつかないように周りに土を敷きつめた結果、基壇状の高まりができたといった方が適切かもしれません。さらに、前述のように基壇の最上層には礎石の形を整える時にできた剥片が混入されています。一般的には整形された礎石を基壇に設置するので、これもあまり例がありません。こうした基壇の特徴は、長者ヶ原廃寺跡がどのような技術を背景にして造営されたのかを考える上で、とても重要なものといえるでしょう。

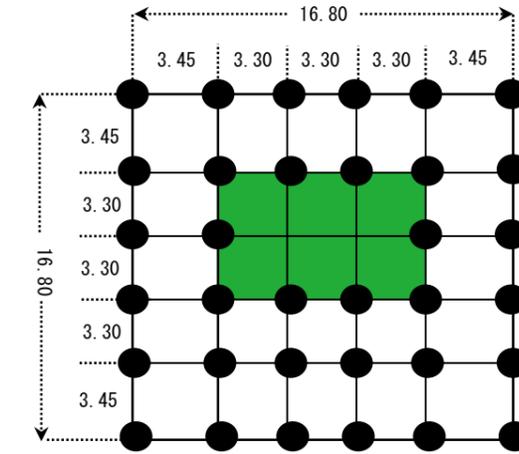
第6図 SB01礎石建物跡の柱配置概念図（単位m）

棟に平行して柱に架けられた材を桁（けた）、直交して架けられた材を梁（はり）といいます。日本の古い建築の平面規模は、この桁と梁の方向に柱の数がいくつあるかで表します。第6図はSB01礎石建物跡の柱配置図を概念的に示したもので、正面に柱が6本、側面も同じく6本立てられていました。したがって、SB01礎石建物跡は桁行5間（けん※）16.80m・梁行5間16.80mの建物だということができます。

- ① 桁行と梁行の長さが等しく、平面が正方形である。
- ② 柱と柱の間の長さは11尺=3.30mを基本とし、一番外側の柱間だけ11尺5寸=3.45mとしている。
- ③ 本尊が安置される場所（■の部分）の前面が広めになっている。

SB01礎石建物跡と同じような柱配置の建物は現存しません。ただ、滋賀県甲良町の西明寺（さいみょうじ）・本堂（桁行・梁行ともに7間）は、解体修理の際の調査によって桁行・梁行ともに5間の前身建物を改造してできたものであること、柱配置はSB01礎石建物跡と同じであることが分かっています。また、高野山（こうやさん）の大伝法院（だいでんぼういん）という建物が、やはり第6図のような柱配置だったことが、建物の詳細を記した史料から復元されています。

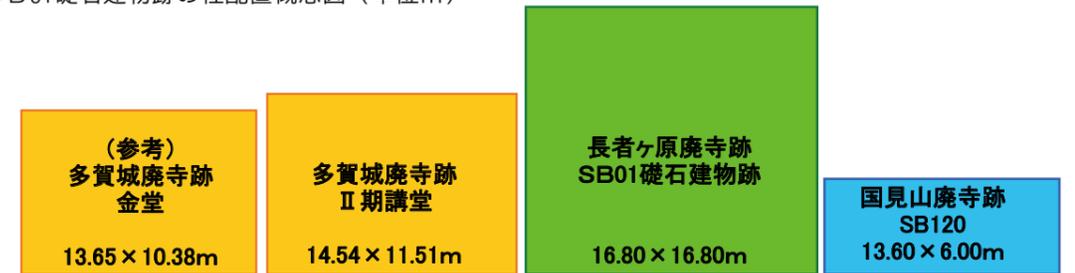
第7図 11世紀の陸奥国の寺院建築規模比較概念図（S=1/400）

第7図は長者ヶ原廃寺跡が造営された頃に存在していたと考えられる寺院建築の平面規模を概念的に比較したものです。ここから、SB01礎石建物跡が当時の陸奥国では最大級の建物だったことが分かり、長者ヶ原廃寺跡を造営した者がかなりの財力を有していたことが推測できます。

また、他の建物に比べて奥行きが深いことも分かります。これは前述の柱配置の特徴③とも関わります。すなわち、本尊の前に広い空間を設けようとしたことによって、奥行きが深くなったものと思われます。本尊の前に広い空間を設けたのは、法会（ほうえ）と呼ばれる仏教儀式をこの建物だけでも行えるようにしたからだと推測されます。
