長者ヶ原廃寺跡発掘調査報告書

－総括篇・概要版－

岩手県奥州市育委員会

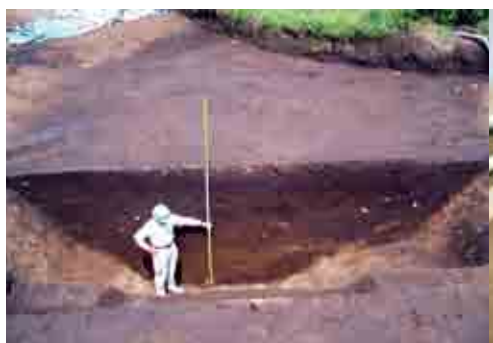
写真11 接待館遺跡・堀跡

接待館遺跡（史跡） 長者ヶ原廃寺跡から南に0.7kmの衣川沿いにあります。幅約9.0m、深さ約2.0mの堀跡(ほ
りあと)がコの字状に巡っていて、その内部から多数の掘立柱建物跡(ほたつてばしらたてもものあと)が見つかりました。
遺跡の性格はまだはっきりしませんが、堀跡から12世紀代のたくさんのかかわりが廃棄された状態で出土して
いることから、ここで何かの儀式・儀礼が行われたと考えられています(②)。

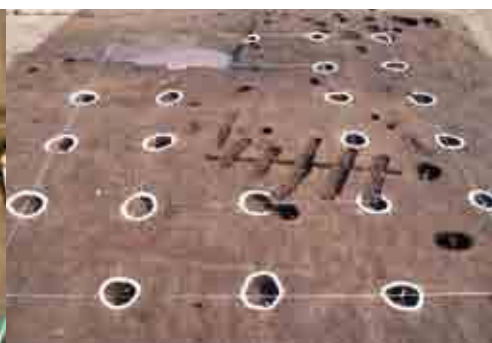
写真13 六日市場遺跡・掘立柱建物跡

六日市場遺跡 長者ヶ原廃寺跡から南に約1kmの衣川沿いにあります。平泉でよく見られる12世紀の四面庇(し
めんひさし)掘立柱建物跡と、これと同時期の2条の溝跡(みぞあと)が見つかりました。溝跡から東には遺構が見
つからないことから、衣川沿いの遺跡群の東端と示すもの考えられています(④)。

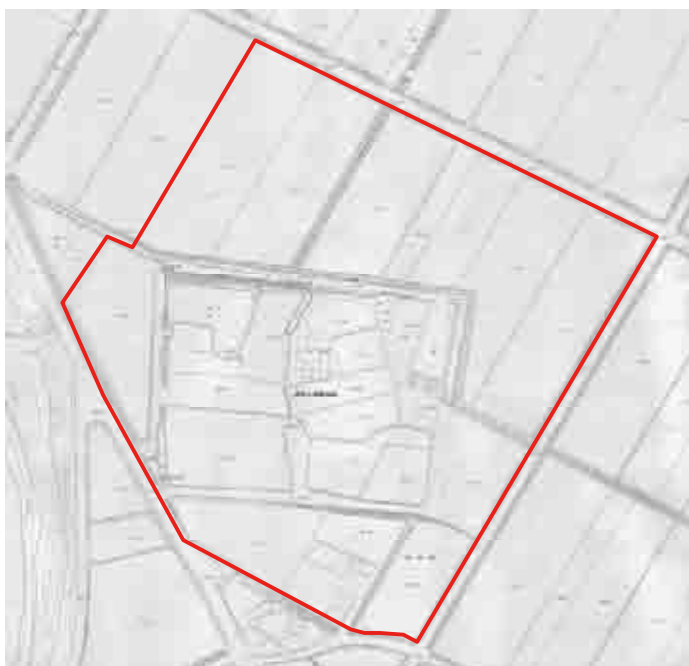
第3図 長者ヶ原廃寺跡の範囲（S=1/1000）

長者ヶ原廃寺跡が史跡に指定されている範囲（写真13・第3図の赤枠内）の面積は38,438.08㎡で、これまで3,844㎡（重複部分を除く）を対象に14回の発掘調査が行われました。これは史跡指定面積の10%ですが、遺構が集中する築地堀（ついじへい）跡内部に限って言えば、12,884㎡に対して2,829㎡で調査が実施され、22%となります。その中から礎石建物跡が3棟、築地堀跡が4条、堀跡4条、溝跡が9条、土坑（どこう）・土坑状遺構が8基が発見されています。遺物（いぶつ）はあまり多く出土していません。

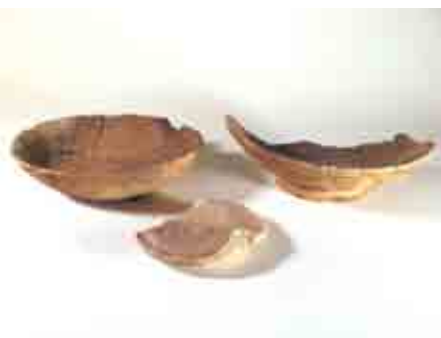
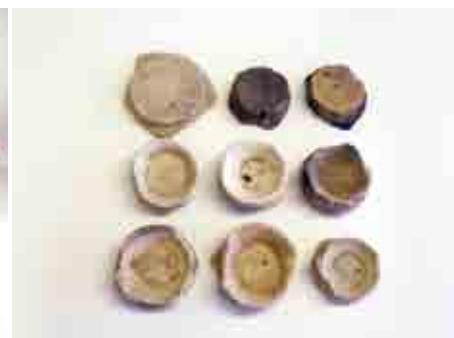
写真24 出土した土器①

写真25 出土した土器②

S X01土坑状遺構から出土した土器は、宮城県多賀城市の多賀城跡（たがじょうあと）SK078土坑（どこう）から出土したものによく似ています。それらの土器は11世紀前半のものとしてされているので、S X01土坑状遺構から出土した土器も同じ時期と考えられます。S X01土坑状遺構は、長者ヶ原廃寺跡が造営されている最中に埋め戻され、完成直後から自然に埋没していったものです。そこに11世紀前半の土器が混ざっているということは、長者ヶ原廃寺跡が11世紀前半に建立されたお寺であることを私達に教えてくれているのです。

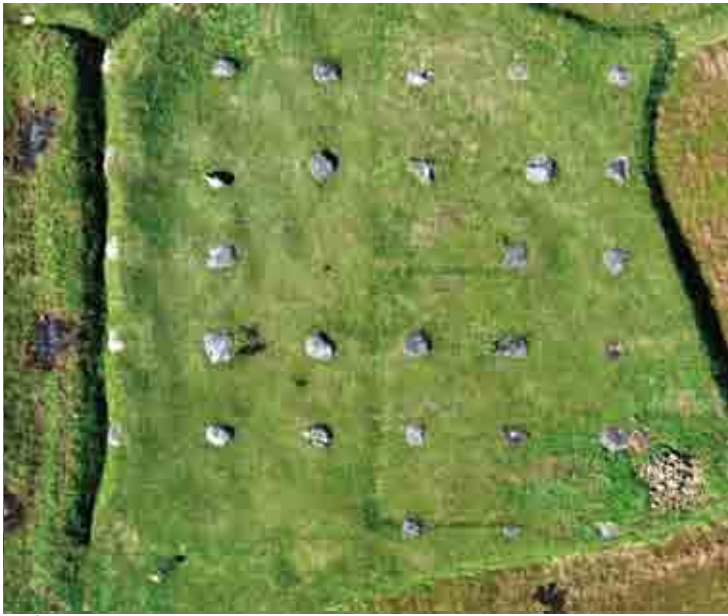
写真26 S B01礎石建物跡近景（真上から）

S B01礎石建物跡は、S F01～04築地堀跡に囲まれた空間の中央やや北寄りに位置しています。まわりの水田よりやや高い部分に32個の礎石が露出しています。ほとんどの礎石は元々の位置を保っていますが、一部は転倒していたり、破損や欠落しているものがあります。

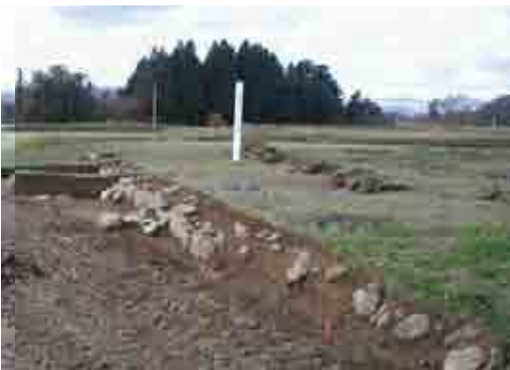
写真27 南面基壇外装（南東から）

お寺の建物は、土を高く積み上げてその上に建てるのが一般的です。この土の高まりを基壇（きだん）といいます。S B01礎石建物跡の基壇は、礎石がある周りの水田よりやや高くなっている部分です。表面の土を取り除くと、南と東の側面から長さ20～35cm・幅15～25cm・厚さ10～15cmの川原石が一行に並べられた状態で見つかりました。これらは基壇を飾るために設置されたもので、これを基壇外装（がいそう）といいます。西と北では基壇外装は見つけれられていないので確実ではありませんが、基壇の大きさは東西19.00m、南北19.60mです。

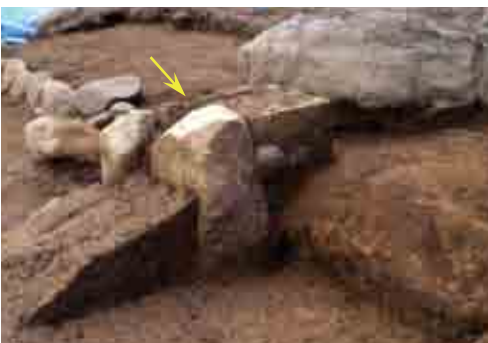
写真30 加工された基壇外装（北東から）

基壇外装の石は、ほとんどが川原石を加工せずそのまま使っていますが、直方体に加工されたものもあります（写真30・31）。基壇の端や後に述べる張り出し部分のそばにあるので、要所要所にはきちんと加工したものが使われていたようです。基壇南面中央には、外装の外側に扁平な石が置かれているのが見つかっています（写真32）。これは、木製階段を据えるために置かれたものと推測されています。また、東面には基壇が張り出している部分があります（写真31）。なぜ張り出しているのか、はっきりとは分かりませんが、建物に近づくための施設の一部だった可能性があります。

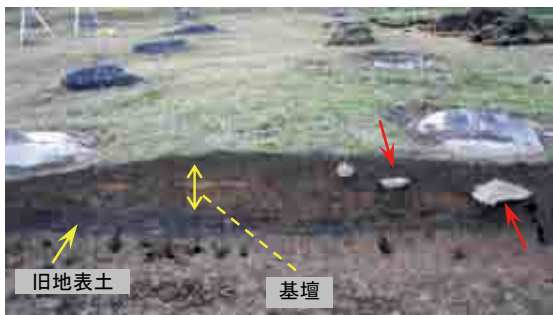
写真33 基壇の断面（東から）

通常、基壇を造る場合、築く前にいったんその場所を掘り窪めて、そこに土を突き固めながら埋め戻して地盤を強固にしたり（これを掘り込み地業（ちぎょう）といいます）、凸凹な地面を平らにするといった準備作業を行うのが普通です。しかし、長者ヶ原廃寺跡の場合、基壇の断面を観察すると、造営当時の地表面（これを旧表土といいます）がそのまま、その上に土を盛り上げているのが確認されているので、そうした準備作業はされなかったようです。また、基壇は高く築かれるのが一般的ですが（1m以上のものも珍しくありません）、SB01礎石建物跡の基壇は、最も高い南側でも30cm前後しか盛り上げられていません。

基壇の上には、柱を立てるための土台となる礎石が据えられています。この礎石は、分析の結果、長者ヶ原廃寺跡から北上川を隔てて東に位置する東稻山北麓の山毛櫛（ぶな）峠で産出する角閃石安山岩（かくせんせきあんざんがん）であることが明らかになりました。礎石の一部には、赤く変色しているものがあり、以前は建物が焼けた時に熱を受けたからだと考えられていましたが、割れ口にそって石の内部まで赤くなっていることから、熱を受けたからではなく風化したために赤くなったものだと判断されています。ほとんどの礎石の上面で石が剥がれた痕跡が見られます。建物が廃絶した後、自然に生じたものもありますが、基壇の最上層には礎石と同じ石質の剥片状の石片が多数含まれている（写真33の↓）ことと、SB02礎石建物跡の転倒した礎石（写真45）の観察から、礎石を据えた後に礎石の形を整える際に生じたものと考えられます。

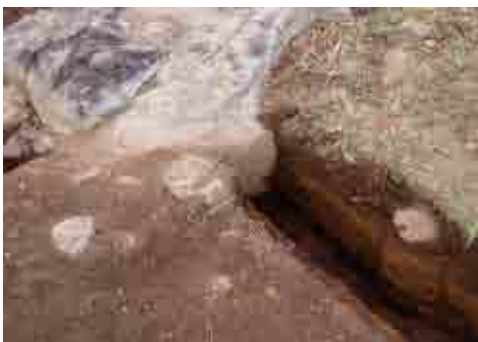
写真37 礎石の設置状況①

礎石の設置方法は場所によって微妙に異なっています。まず、旧表土の上にじかに設置したもの（写真37）、旧表土の上に土を1層積み上げてから設置したもの（写真38）、旧表土+積み土の上に根石（ねいし）と呼ばれる礎石を支える土台石を置き、その上に設置するもの（写真39）があります。このように、礎石の設置の仕方がばらばらなのは、北が高く南は低いという、もともとの地形を平らにしながら基壇を築きつつ、同時に礎石を設置したからだと考えられます。また、積み上げられた土は、あまり堅く突き固められていません。通常、基壇は建物の基礎となるので、崩れないように土を堅く突き固めながら積み上げられますが、これと対照的です。礎石や根石がぐらつかないように周りに土を敷きつめた結果、基壇状の高まりができたといった方が適切かもしれません。さらに、前述のように基壇の最上層には礎石の形を整える時にできた剥片が混入されています。一般的には整形された礎石を基壇に設置するので、これもあまり例がありません。こうした基壇の特徴は、長者ヶ原廃寺跡がどのような技術を背景にして造営されたのかを考える上で、とても重要なものといえるでしょう。

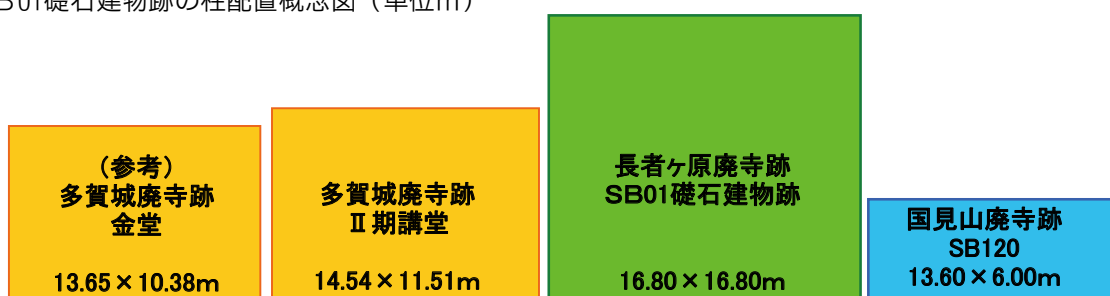
第7図 11世紀の陸奥国の寺院建築規模比較概念図 (S=1/400)

第7図は長者ヶ原廃寺跡が造営された頃に存在していたと考えられる寺院建築の平面規模を概念的に比較したものです。ここから、S B01礎石建物跡が当時の陸奥国では最大級の建物だったことが分かり、長者ヶ原廃寺跡を造営した者がかなりの財力を有していたことが推測できます。

また、他の建物に比べて奥行きが深いことも分かります。これは前述の柱配置の特徴③とも関わります。すなわち、本尊の前に広い空間を設けようとしたことによって、奥行きが深くなったものと思われます。本尊の前に広い空間を設けたのは、法会(ほうえ)と呼ばれる仏教儀式をこの建物だけでも行えるようにしたからだと推測されます。

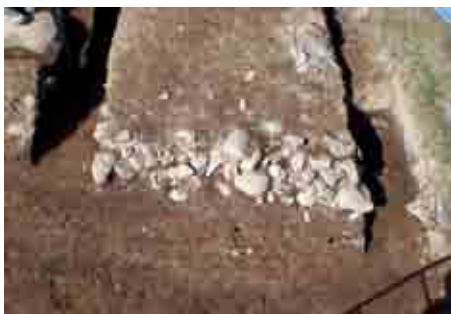
写真44 基壇跡側面の状況

S B01礎石建物跡と同じように、礎石と同じ石質の剥片状の石片が基壇跡の南側面からまとまって出土しました。これは礎石の形を整える際に生じたものです。また、転倒した礎石をよく見てみると、上面（写真45の↓）には石片が剥離した痕跡があるのに、裏側から側面にかけて（写真45↓）は見られません。このことは、形を整える作業は礎石が基壇に据えられた後に行われたことを示しています。

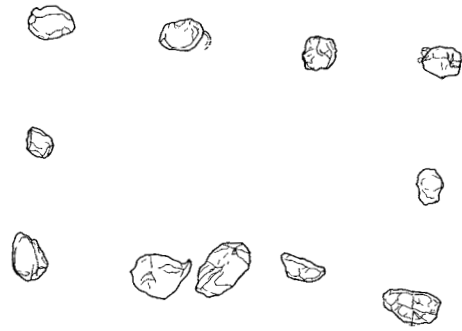
第12図 S B03礎石建物跡平面図（S=1/200）

S B03礎石建物跡の両側ではS F04築地堀跡が見つかったので（写真46の ■ の位置）、この建物は門の機能を果たしていたと考えられます。また、建物の中軸線はS B01礎石建物跡の中軸線とそろえられています。礎石は、S B01・02礎石建物跡とは違って、地面を掘り窪めた後、そこに設置されています。設置後は礎石がぐらつかないように、周りに土を敷きつめているだけなので、基壇のような高まりは確認されていません。もともとの地形を見ると、S B03礎石建物跡の場所は、S B01礎石建物跡周辺よりも低くなっています。基壇を築かないで礎石を設置したのは、そうした特徴を活かして、2つの建物の高低差を強調したかったからなのかもしれません。S B03礎石建物跡の柱配置は、第13図のとおり、桁行3間7.20m・梁行2間4.50mです。桁行が3間、梁間が2間の門ならば、写真48のような八脚門（はっきゃくもん）とすることも可能だったはずですが、写真46の ○ の位置に柱が立てられていた痕跡が見つからなかったので八脚門ではなかったようです。おそらく、出入りするだけでなく、お堂の機能を持たせるために、あえて第13図のような柱配置の建物を造ったのかもしれません。

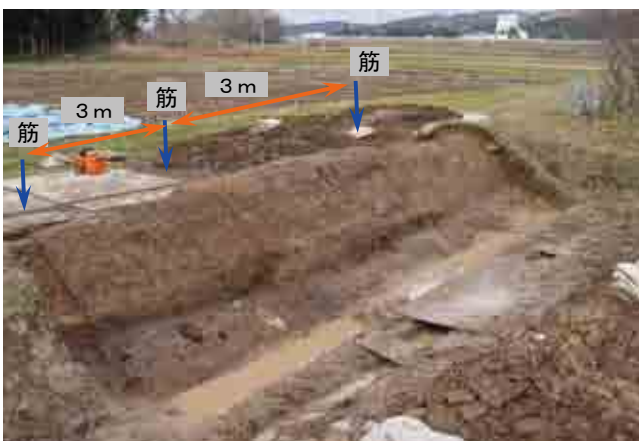
写真49 S F04築地堀跡調査状況（南東より）

S B01・02礎石建物跡のまわりを口の字状に巡っている土手のような高まりが、S F01～04築地堀跡です。かつては土をただ積み上げただけの土塁とされていましたが、発掘調査を重ねた結果、①土を薄く敷いては固く突き固める版築（はんちく）という作業によって土が積み上げられていること、②一定の距離ごとに縦方向の筋を確認できること、③その筋の付近で柱穴が見つかることから、築地堀跡であることが明らかになりました。

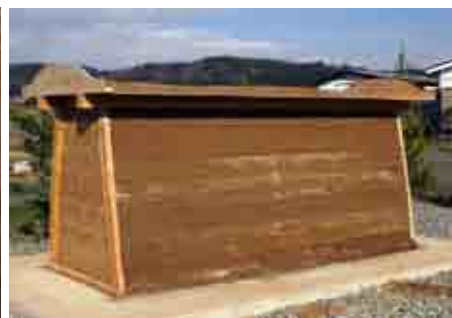
写真56 復元した築地堀

築地堀は土でできているため風雨に弱いとされています。特に北日本では、冬は氷点下まで気温が下がり、築地堀に含まれた水分が凍って膨張するので、特に下の部分の崩落が進みます。そのため、定期的なメンテナンスの他に作り替えが必要だったこともあったと思われます。作り替えの場合、部分的ではなく型枠1つ分を最初から造り直したようです。東辺築地堀跡では、黄褐色土でできた築地堀跡に黒褐色土の築地堀跡が挟まれていて、その部分の長さは長者ヶ原廃寺跡の築地堀跡の型枠の長さ3mと一致しています。前に記したとおり、長者ヶ原廃寺跡の築地堀の造り方は地点ごとに微妙に違っていますが、ここまで全く異なった土が連続している部分はありません。おそらく、黒褐色土の箇所は後に作り替えられた部分だと推測されます。このことから、長者ヶ原廃寺跡の築地堀はよく手入れをされていたと思われます。

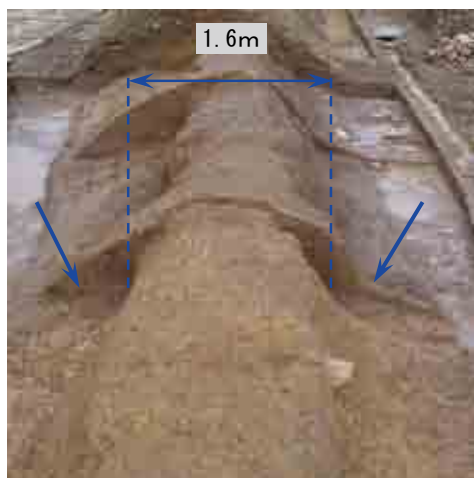
写真59 SF04西辺築地堀跡調査状況

長者ヶ原廃寺跡の築地堀跡は、保存状態のよいところで高さは80cmほどしか残っていません(ただし、これは遺跡で発見される築地堀跡の状態としてはとてもよい方です)。ですので、かつてどれくらいの高さだったかは残念ながら分かりませんが、築地堀跡をはさんで向かい合った型枠の柱穴どうしの距離が分かるので(写真59)、おおよその高さが推定されます。それは、築地堀の断面は台形で(写真60)、そのXの角度が一定ならば、下幅の長さが長れば長いほど高い築地堀を築くことができるからです(第15図)。長者ヶ原廃寺跡の場合、1.60mですが、『延喜式』(えんぎしき)という書物によれば、高さは約3.5mと推定されます。

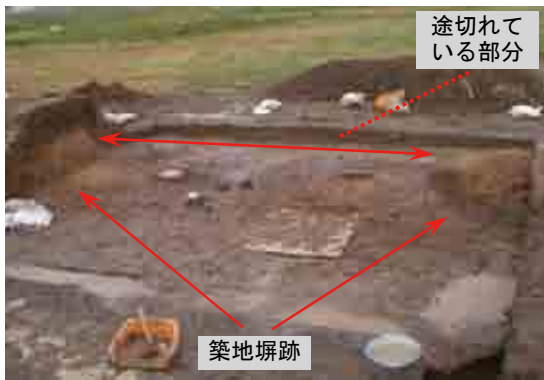
写真61 SF04西辺築地堀跡の開口部（西から）

S F02南辺築地堀跡のほぼ中央にはS B03礎石建物跡があり、門としての機能も担っていたと考えられています。ほかの3辺の築地堀跡では建物跡は見つかっていませんが、途中で途切れている部分があり、その外側の堀跡も同じ部分で途切れているので、そこも出入口だったと考えられます。S F01北辺築地堀跡ではS B01・03礎石建物跡の中軸線を結んだ延長線上で、S F02東辺築地堀跡ではS B01礎石建物跡の東西軸線の延長線上で、S F04築地堀跡ではほぼ中央部分で、それぞれ途切れています。このように、意味のある場所で途切れているので、その配置は計画的なものだったと推測されます。途切れている部分には建物跡はありませんでしたが、具体的にどんな構造だったのかについては、今後の検討課題です。

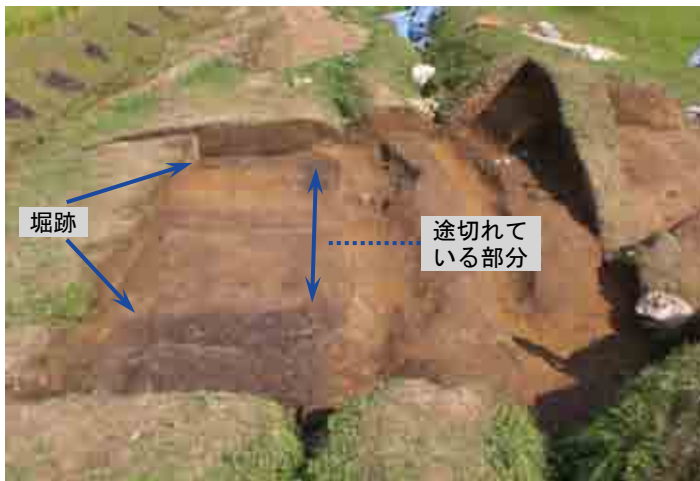
写真62 SD01北辺堀跡検出状況（西から）

S D01～04堀跡は、S F01～04築地堀跡の外側の帯状に広がっている場所にあります。面的に広げて調査をしていないので長さは不明ですが、最もよく残っている場所では断面は逆台形状となっていて、その規模は上幅3.13m、下幅0.68mで、深さは0.69mです。築地堀跡が途切れている部分は堀跡も途切れています。堆積土の状況から判断すると、堀は自然に徐々に埋まっていったようです。この土に含まれる花粉を分析した結果、下の方の堆積土にはあまり花粉は含まれず、残りもよくないことが明らかになりました。ここから、お寺が機能していた期間は堀の中は乾燥していた、つまり堀には水は溜められていなかったことがわかります。一方、上の方の堆積土には、湿地でよく見られる植物の花粉がたくさん含まれていました。ここから、お寺が廃絶した後は、湿地状になっていたと推測されます。また、底面から見つかった炭化材のC14年代測定を実施したところ、その木材は西暦1040年～1170年の間に伐採されたことが明らかになっています。

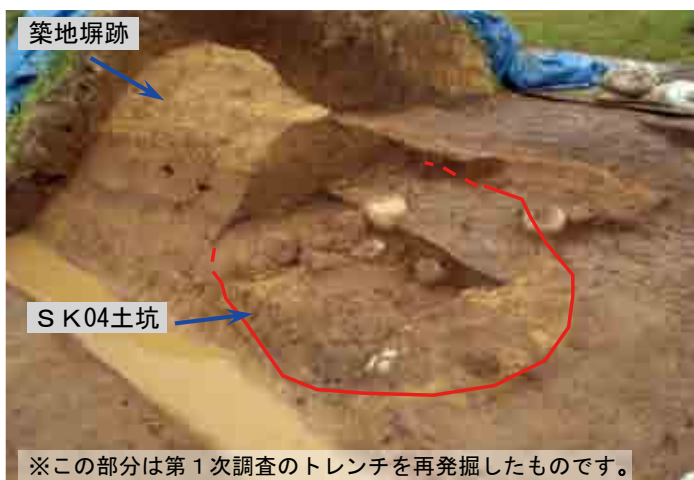
写真64 築地堀跡の下から見つかったSK04土坑（北西から）

S X01土坑状遺構が埋め戻されて築地堀が造られたことはすでに述べましたが、これと同じような遺構が他にも見つかっています。S F01築地堀跡を調査した第1次調査のトレンチを再発掘したところ、築地堀跡の下からSK04土坑が見つかりました。SD04堀跡は、断面の状況からSD12溝跡が埋め戻された後に掘られたことが分かっています。今後はこれらの性格を明らかにしていく必要があります。

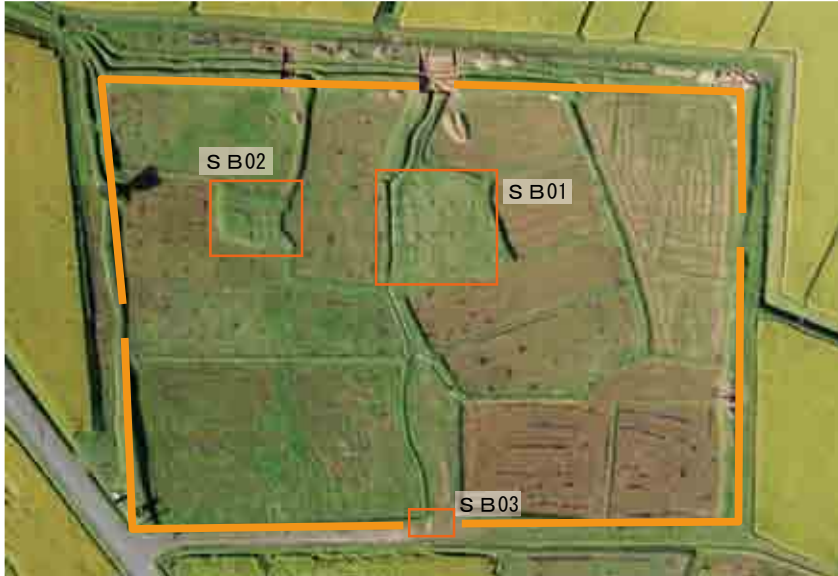
写真66 おもな遺構の場所（真上から）

写真66と第16図は、遺跡全体を概念的に示したものです。ここから次のことが読み取れます。

- ① 北門（S F01開口部）・中心建物（S B01）・南門（S B03）が一直線に並び、これが寺院の敷地の中軸線となっている。そして、その中軸線は関山丘陵が基準になっている。
- ② 中心建物の前に広い空間が設けられている。
