# 発掘された奥州市展

— 平成 23 年度の発掘成果 —

# 白鳥館遺跡第 10 次発掘調査成果概要

# 長者ヶ原廃寺跡第 14 次調査の概要

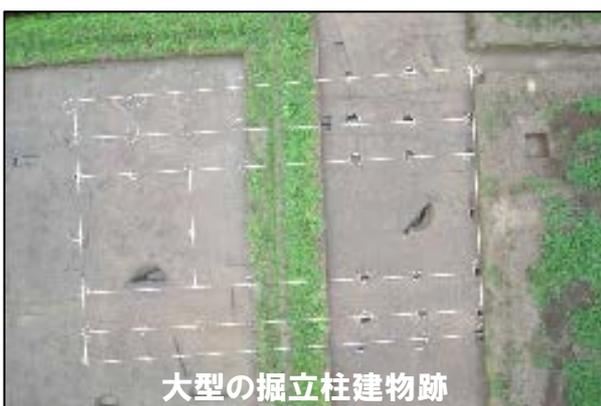
大型の掘立柱建物跡

大型の掘立柱建物は、8 次調査で確認されていた 3 棟の東西棟の掘立柱建物群の西側に位置します。南北 7 間×東西 2 間の身舎に庇と縁を持つ南北棟の建物で、これまで見つかったなかでは最も規模の大きい建物です。3 棟の東西棟の建物とほぼ同時期に存在していたとみられ、東西棟の建物 3 棟と南北棟の建物 1 棟が L 字型に配されていたと考えられます。また、これら建物群の前面にあたると思われる遺構の南には遺構がほとんど見られず、庭状の空間であったことが伺えます。さらに L 字形に配された掘立柱建

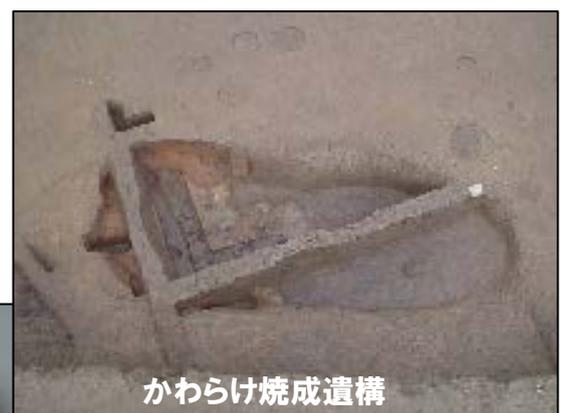
かわらけ焼成遺構

物群の北西には、小規模な掘立柱建物が3棟確認されており、工房に関する建物群と推定されます。工房に関する遺構のうち、かわらけを焼いた窯跡と推定される遺構は、6基確認されました。いずれも、出土品など直接的な証拠は得られていませんが、構造からかわらけ窯と推定されるものです。平泉では窯の構造が分るかわらけ窯の出土例がありませんので、平泉のかわらけの技術系譜を考えるうえで貴重な確認例となります。

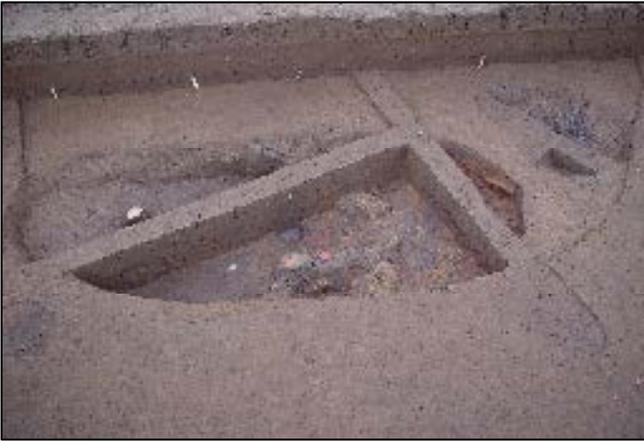
かわらけを焼成したと推定される遺構

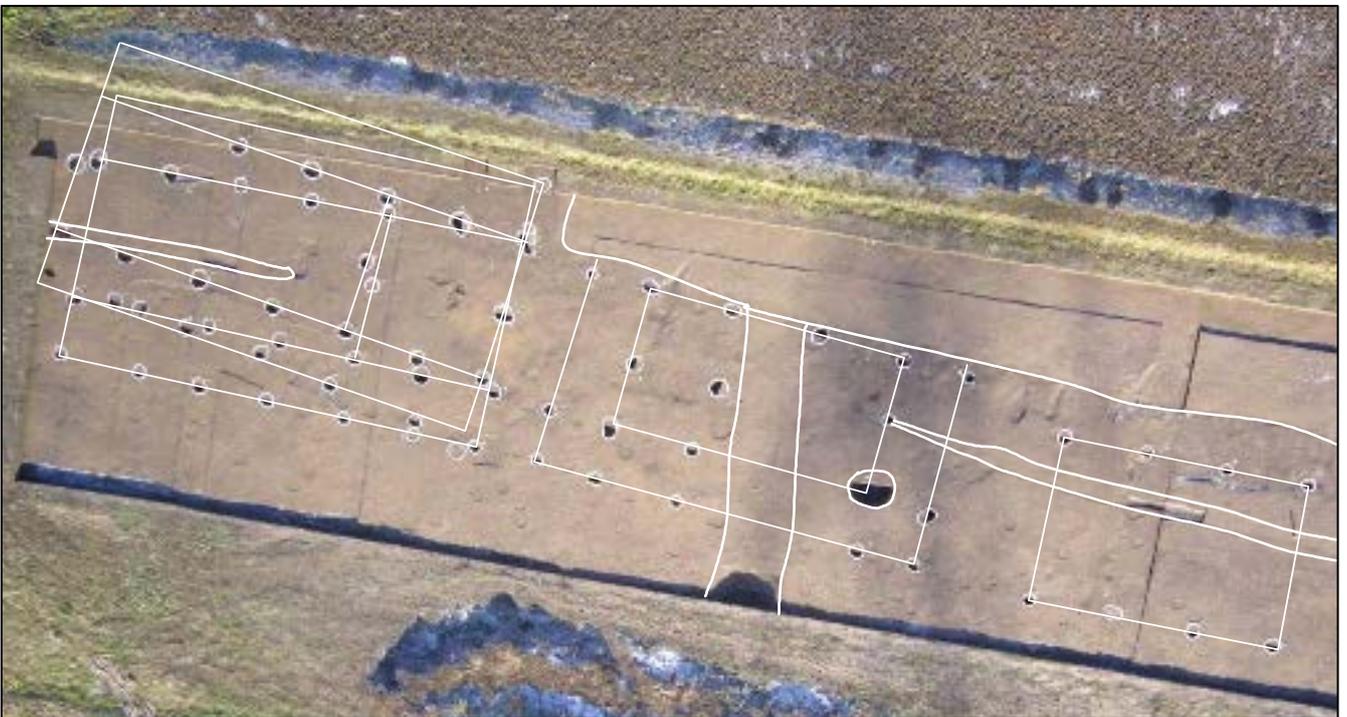
掘立柱建物群

掘立柱建物群は、3 棟が東西に軒を並べるように配置されています。このうち最も西にある掘立柱建物跡は、東西 6 間、南北 2 間で、南と北に底を持つ細長い建物です。東側の一間は間仕切りがあり、内部にはカマドが置かれていたようです。同じ場所で同規模・同形状の建物が建て直されており、建物群の中でも中心となる重要な建物であったことが伺えます。掘立柱建物群の西側にある工房群<sup>かま</sup>では、鉄を溶かした鍛冶炉や、かわらけを焼いたと考えられる窯跡、性格は不明ですが強い火熱を受けている穴の跡などが見つかっており、釘や刀、鏃、火打金などの鉄製品や鉄塊・鉄滓、ふいごの羽口、砥石、かわらけなどが多数出土しています。これに加えて、銅塊や板状の粘板岩（この辺では分布しない）や、水晶製の数珠玉が出土していることから、鉄、かわらけの他に銅や石製品の製作・加工が行われていた可能性があります。また、周辺からは多数の中国産、国産の陶磁器のほか銭なども出土しており、平泉の外周部としては、非常にまとまった量の遺物が出土している点が特筆されます。

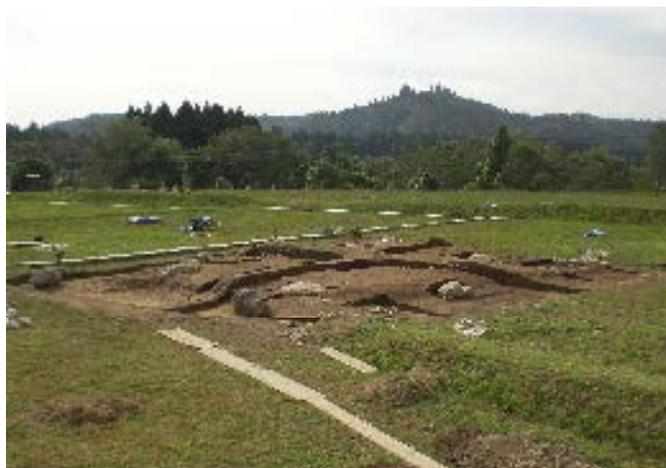
写真 2 西建物跡調査状況（北東より）

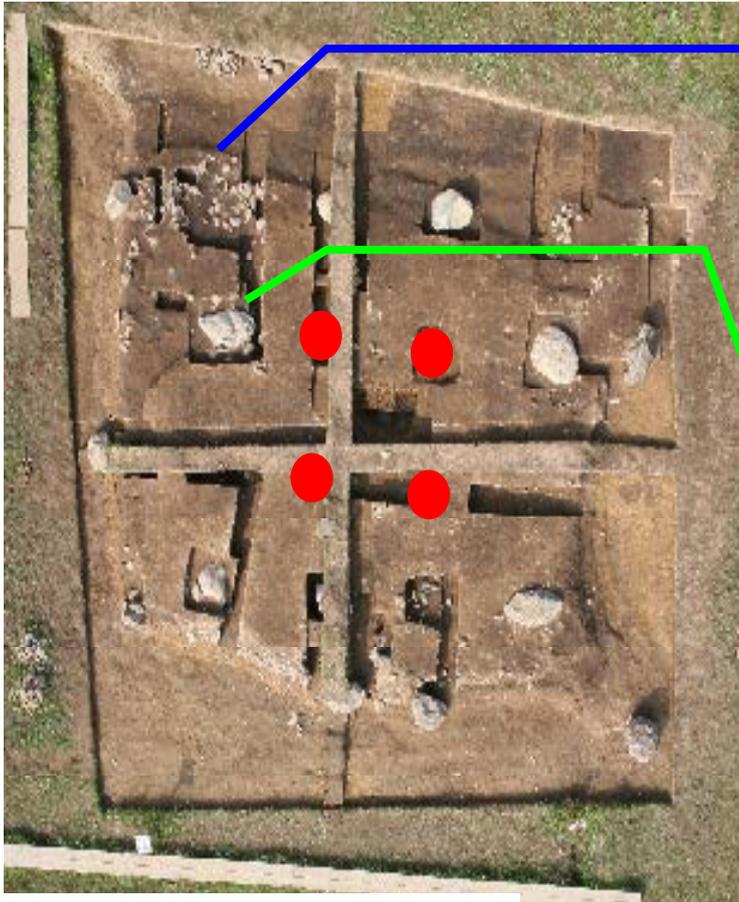
写真3 西建物跡調査状況（真上より）

3 棟ある礎石建物のうち、本堂跡の西側にある西建物跡の性格を明らかにするために行いました。その結果、西建物跡は地面の上に礎石を据えながら 50cm ほどの土を盛り（これを基壇<きだん>といいます）、礎石の上に柱を立て、桁（けた）・梁（はり）を渡し、その上に屋根を葺いたものであることが判明しました。瓦がまったく出土しないことから瓦葺ではなかったようです。基壇の側面は川原石で飾られていたようで、その位置から基壇の大きさは、南北・東西ともに 12.5m であることが明らかになりました。これまでの調査では写真 3 の●の位置にも柱が立てられていたとされていましたが、今回の調査によって、そこに柱がなかったことが明らかになりました。すなわち、基壇の上には正面から見て 4 本、側面から見ても 4 本、合計 12 本の柱だけが立てられていたことがはっきりしました。お寺の建物は通常、●の位置にも柱が立てられるのが普通です。したがって西建物跡は普通とは少し違った建物であることとなります。

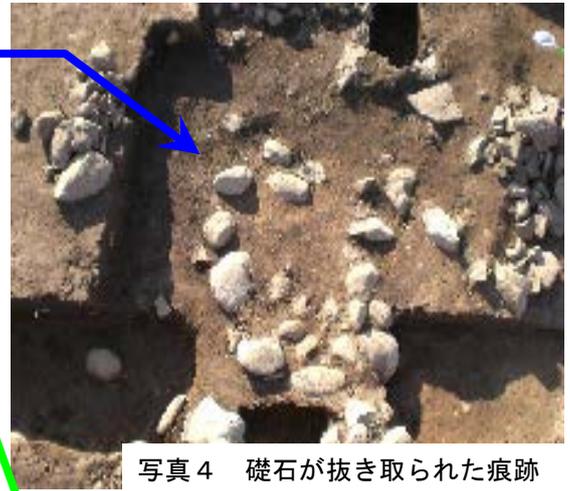
写真4 礎石が抜き取られた痕跡

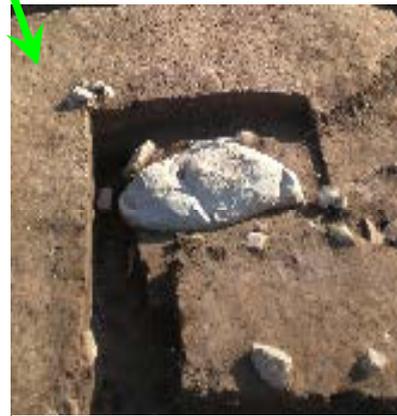
写真5 当初の状態のままの礎石

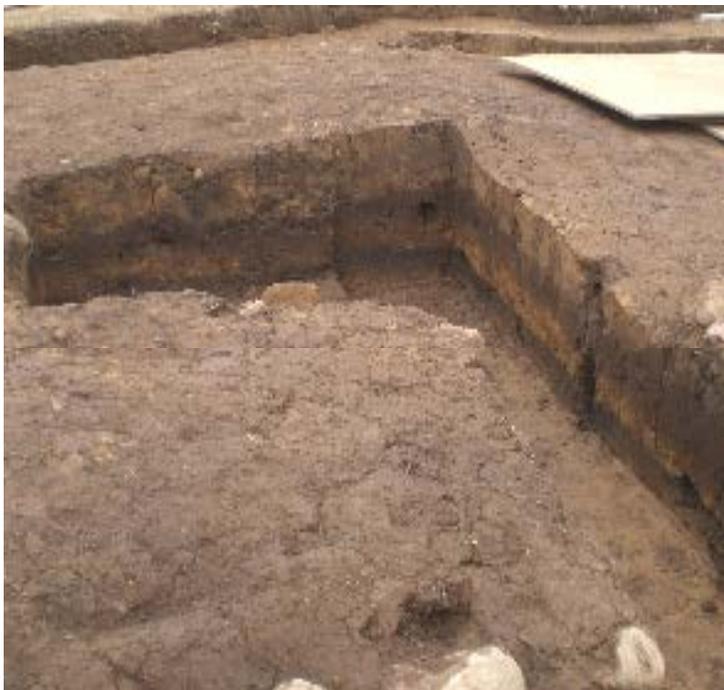
写真7 基壇の断面。  
土が何層も積み上げられているのが分かります

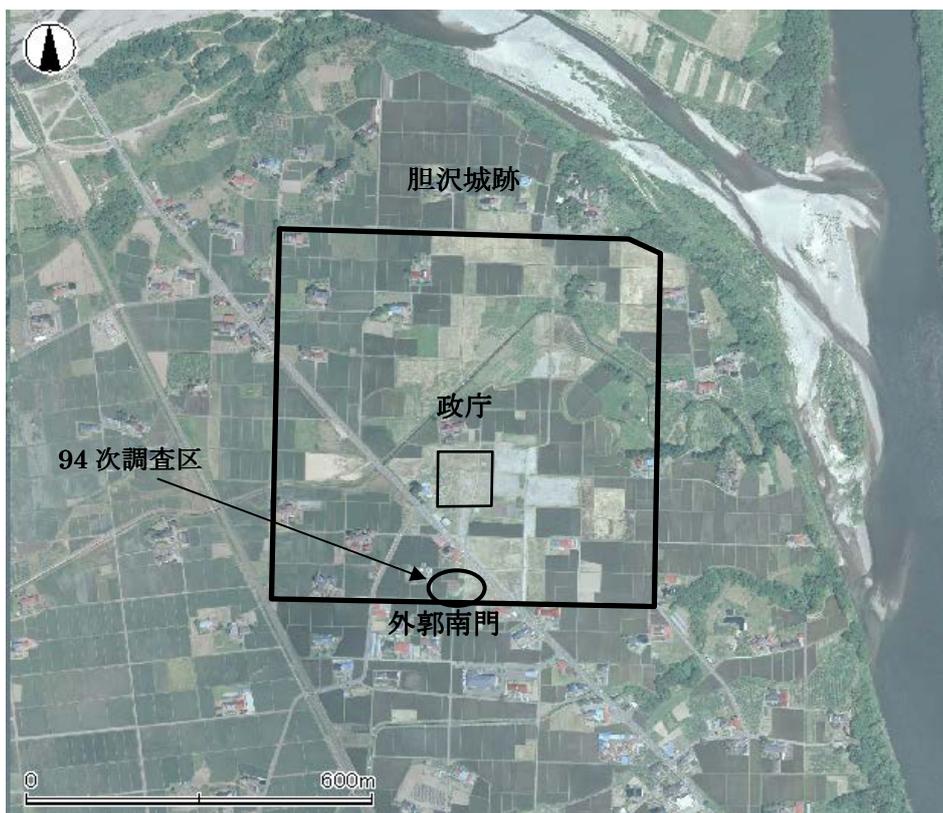
左の写真は胆沢城跡を上空から撮影したものです。外側の枠が胆沢城跡の範囲、内側の四角い枠は政庁跡の範囲、丸い枠内が 94 次調査区です。

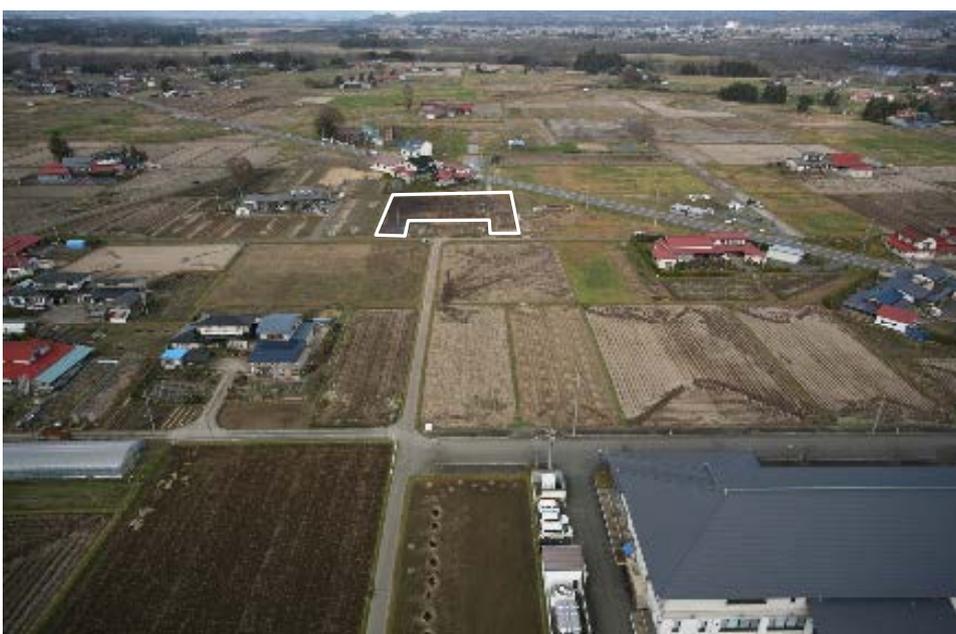
左の写真は調査区の俯瞰写真です。調査区は写真中央上方の白線で囲んだ枠内です。写真右下は奥州市埋蔵文化財調査センターです。

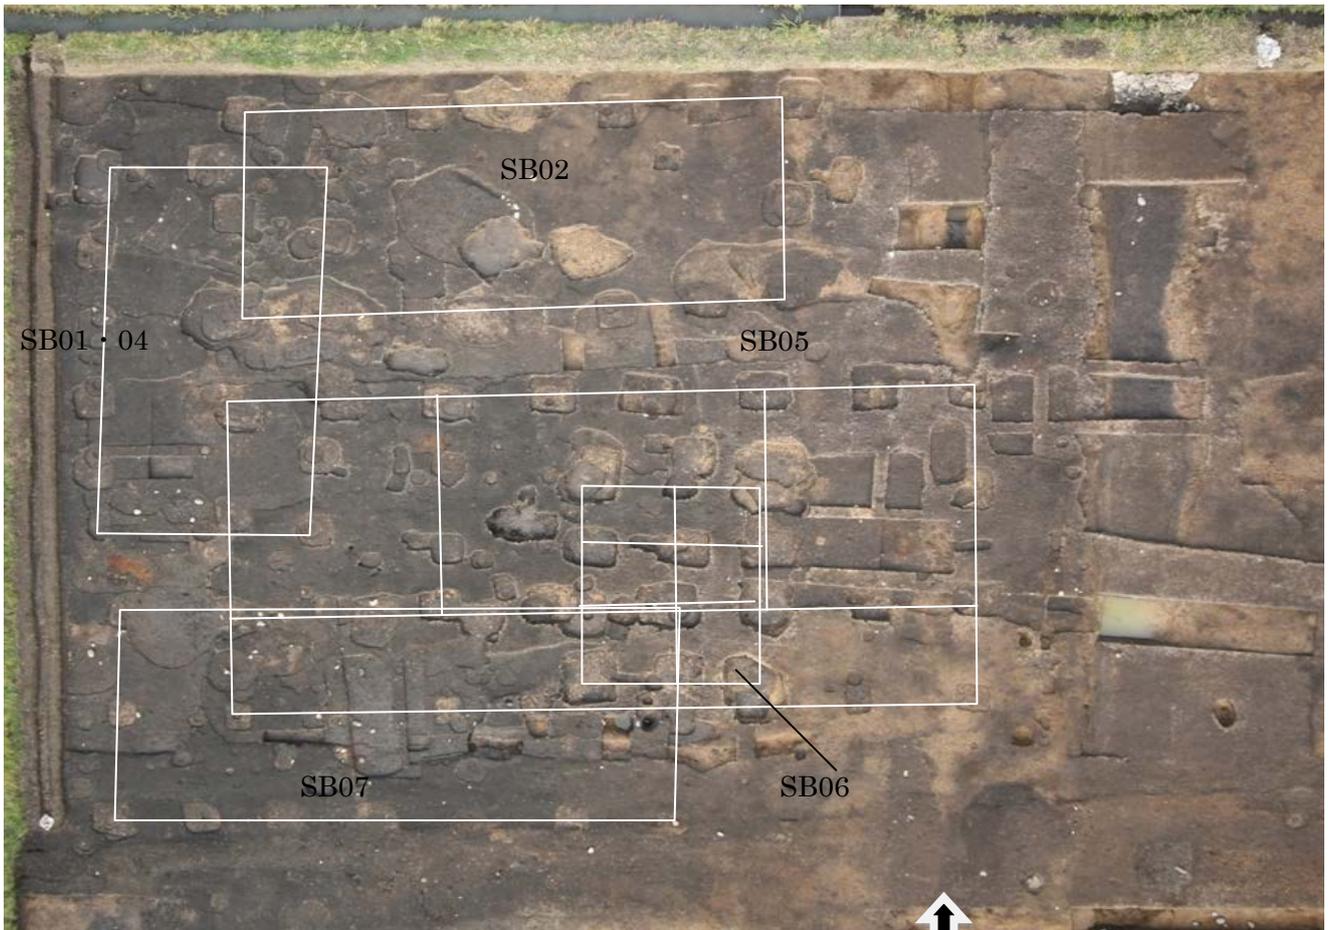
上の写真、白線囲みが掘立柱建物跡です。写真には示していませんが、掘立柱建物跡は工房と考えられる竪穴住居跡を壊して作られています。竪穴住居跡は胆沢城を作る際に使った鉄器を鍛えなおしたりした鍛冶工房の可能性がありま

す。掘立柱建物跡は建て替えを含めると 6 棟検出しました。SB02・05・06 が比較的早く 9 世紀中ごろ、SB01・04・07 は比較的新しい 9 世紀後半から 10 世紀頃の掘立柱建物跡です。左の写真は外郭南門から政庁へ通じる道路跡です。今回の調査では最低でも 3 回ほど作りかえられていることがわかりました。黒い線で表現している

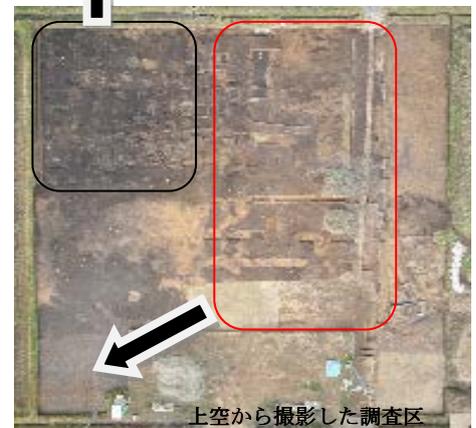
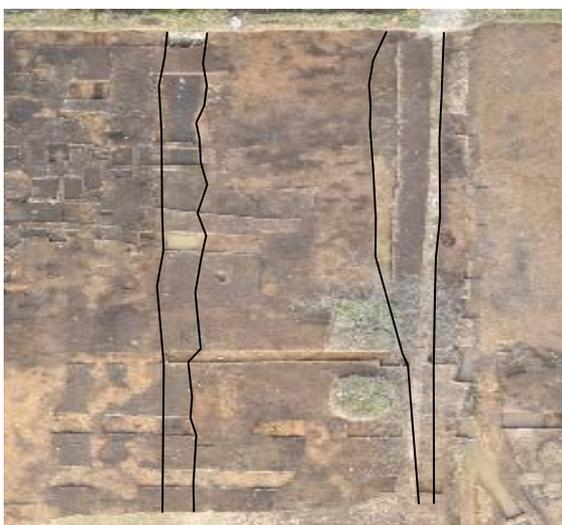
のが一番古い道路の側溝と考える溝跡です。路面の幅（路幅）は 7.8m ほどです。次の道路は最初の道路の側溝を埋めて周囲よりもやや低くした道路跡で、路幅は 15m ほどです。この道路には火山灰が堆積していたので、10 世紀前葉くらいまでは使われていたと考えられます。最後は低い道路跡を埋めて周りの高さと同じにする時期です。道路跡を区画する明確な遺構が見つかっていませんので、路幅は不明です。

調査でわかったことですが、側溝で区画される道路跡と周囲よりも低くした道路跡の中心が、外郭南門の中心よりも西に 2.5m ほどずれます。なぜずれるのか現在検討中です。
