## 6. 交通現況調査

江刺中核工業団地・江刺フロンティアパーク及び現在造成中の江刺フロンティアパークⅡの事業拡大に伴い、今後さらなる交通渋滞の発生が見込まれることから市道南八日市新地野線の道路交通状況を把握・整理することを目的とする。

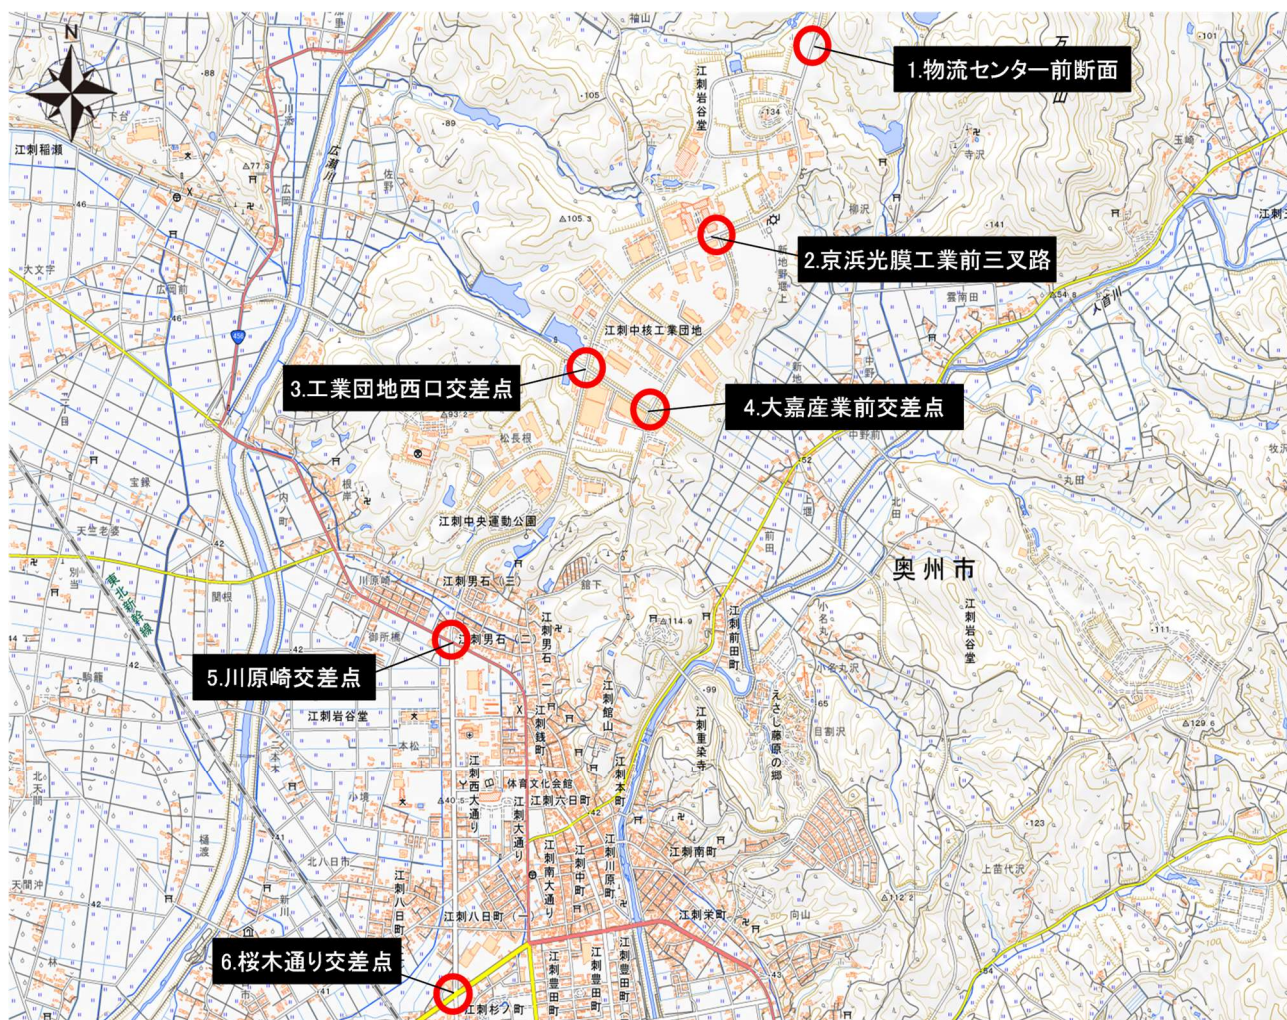
図 6-1. 調査対象箇所

調査地点は図に示す6箇所とする。

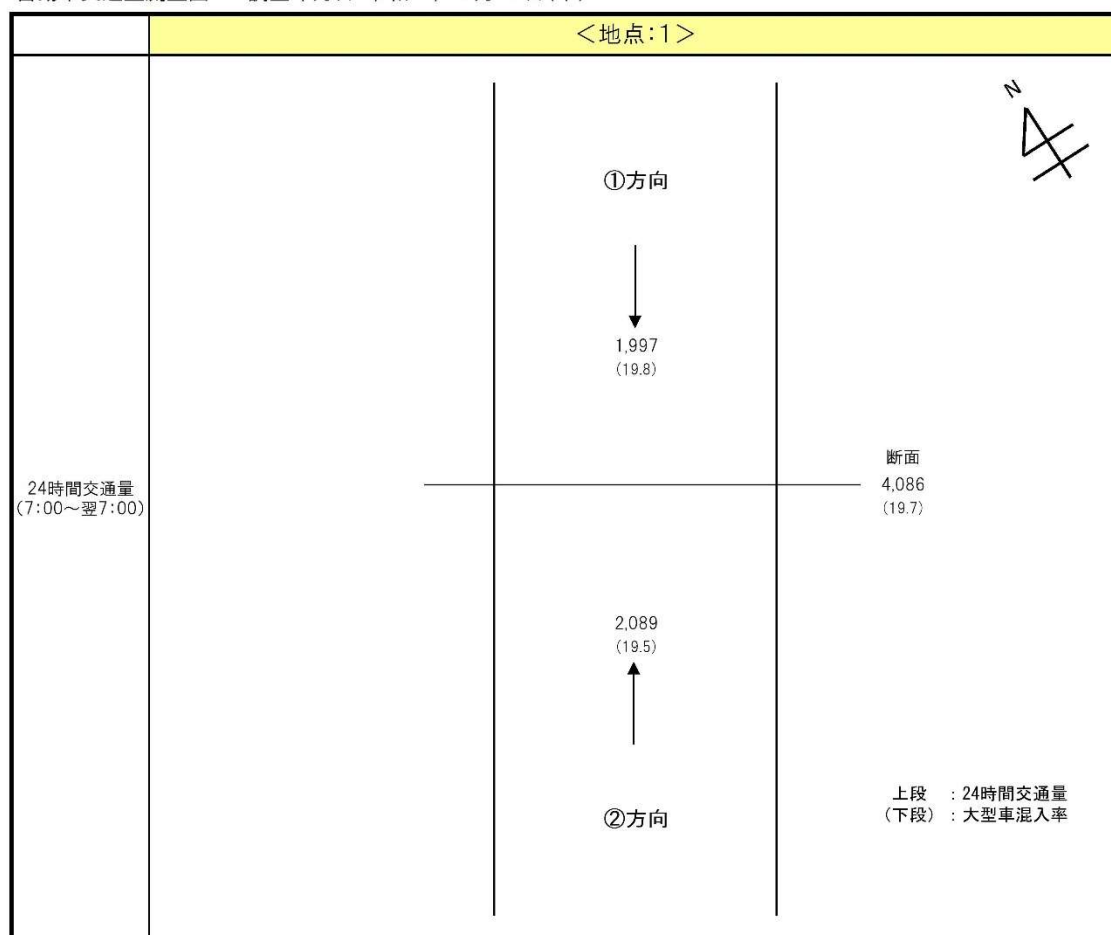
#### <地点 1. 物流センター前断面>

自動車交通量流量図 調査年月日:令和5年10月19日(木)

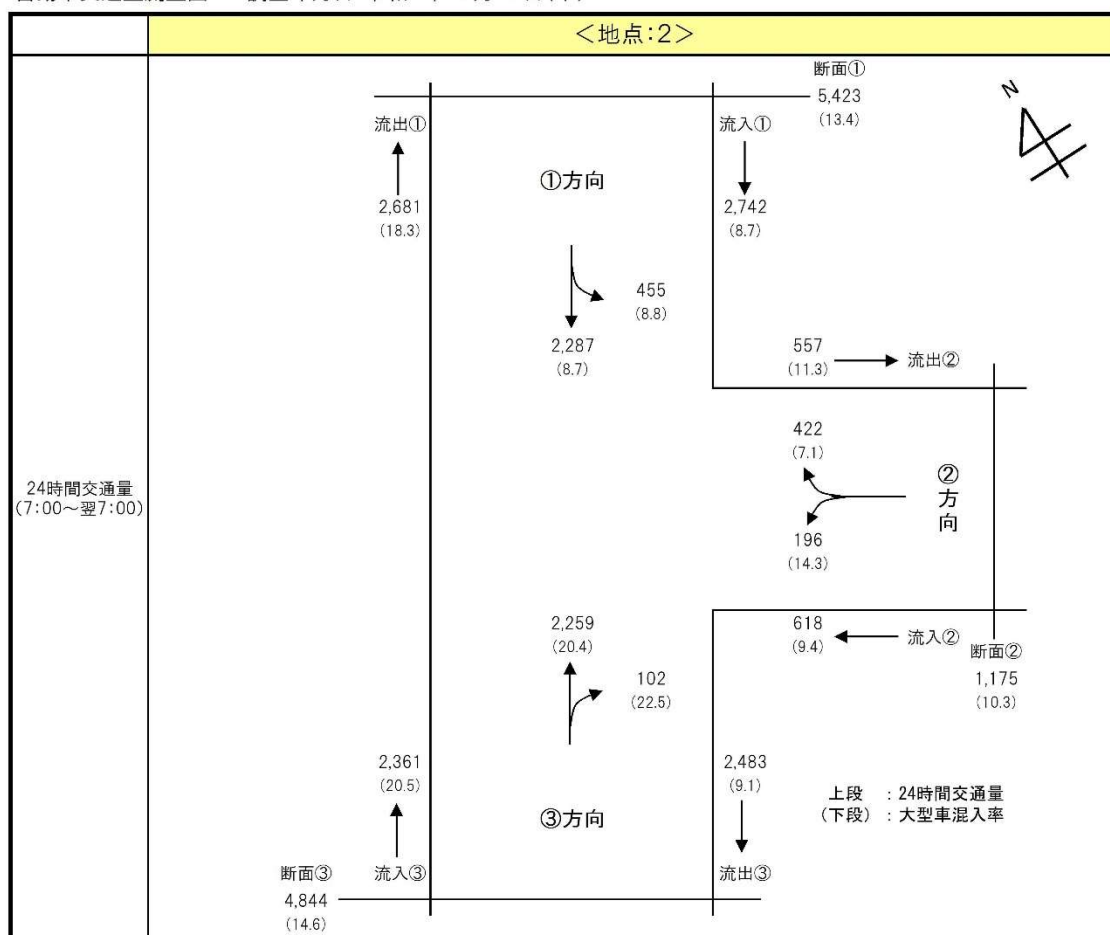
<地点 2. 京浜光膜工業前三叉路>

自動車交通流量図 調査年月日:令和5年10月19日(木)

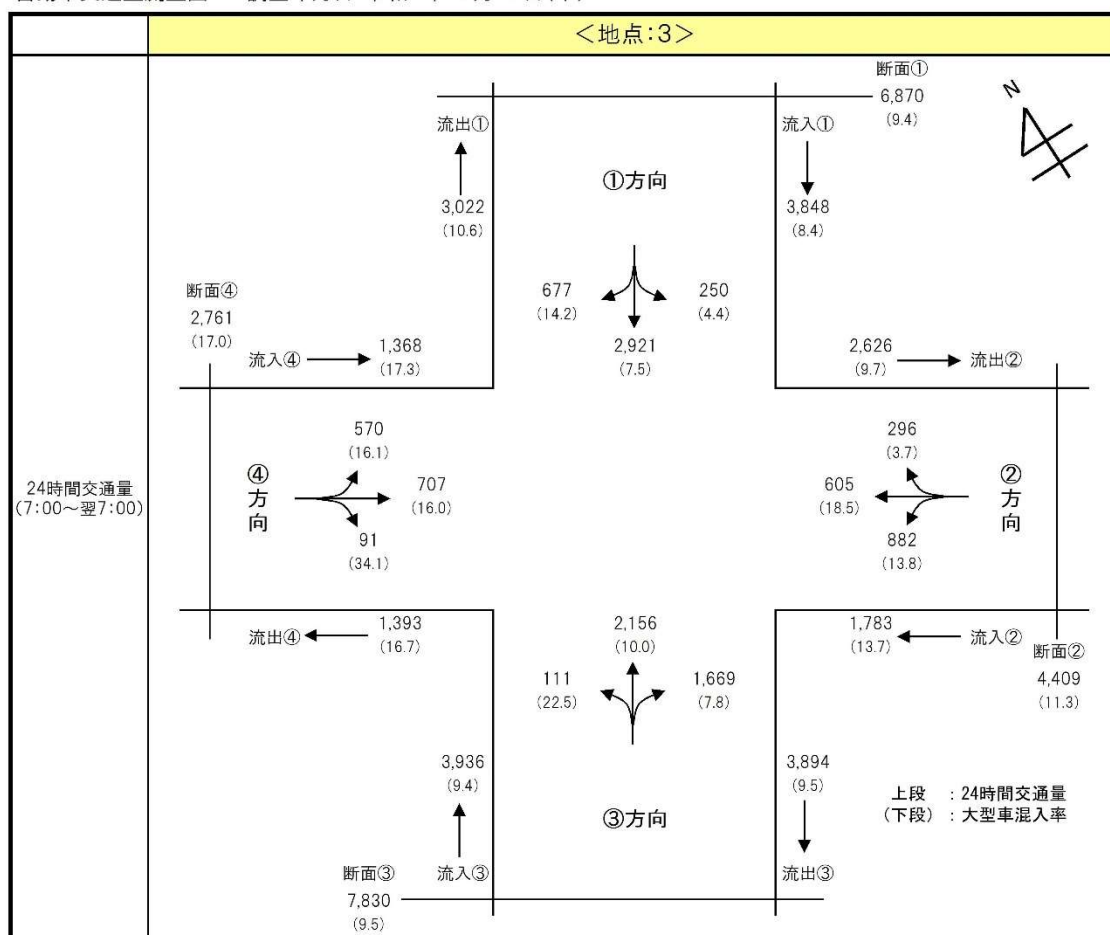
### ＜地点 3. 工業団地西口交差点＞

自動車交通量流量図 調査年月日:令和5年10月19日(木)

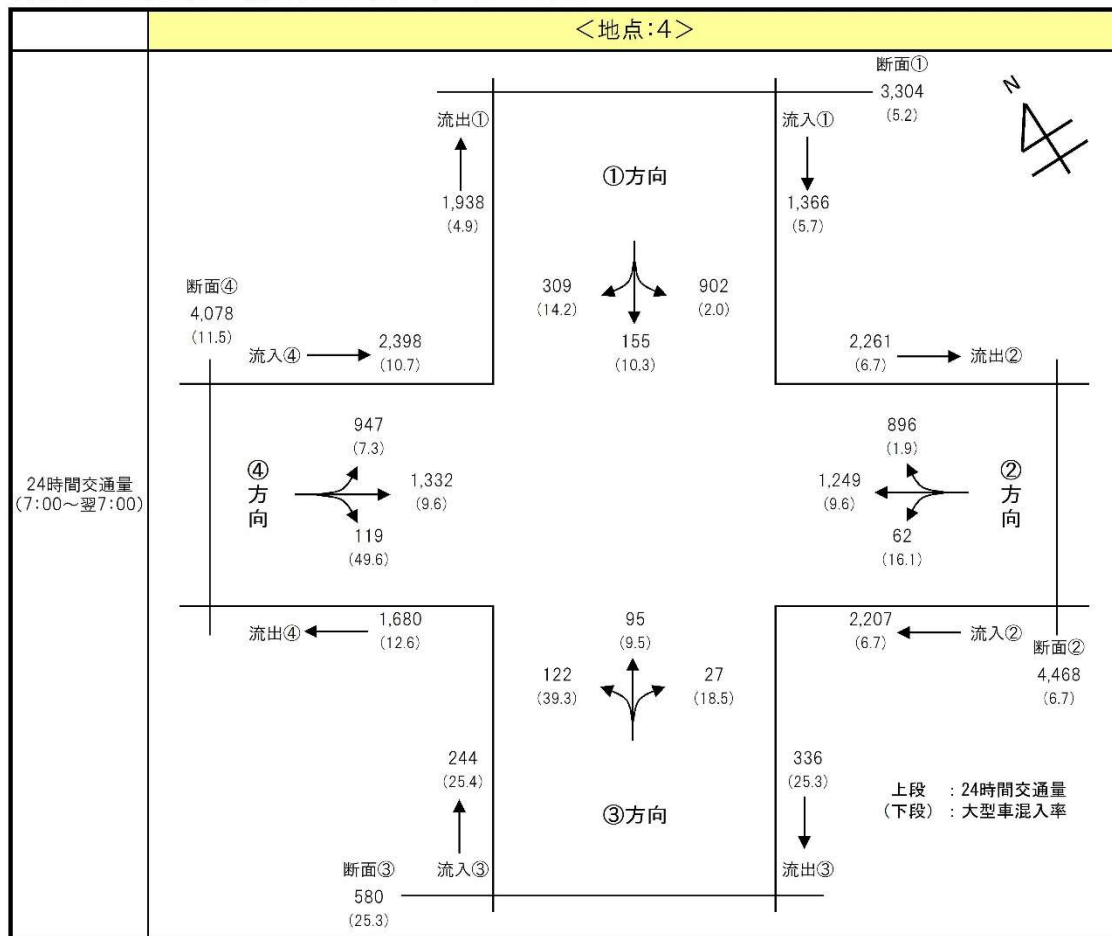
地点 4. 大嘉産業前交差点

次頁より地点 4 の調査結果を示す。

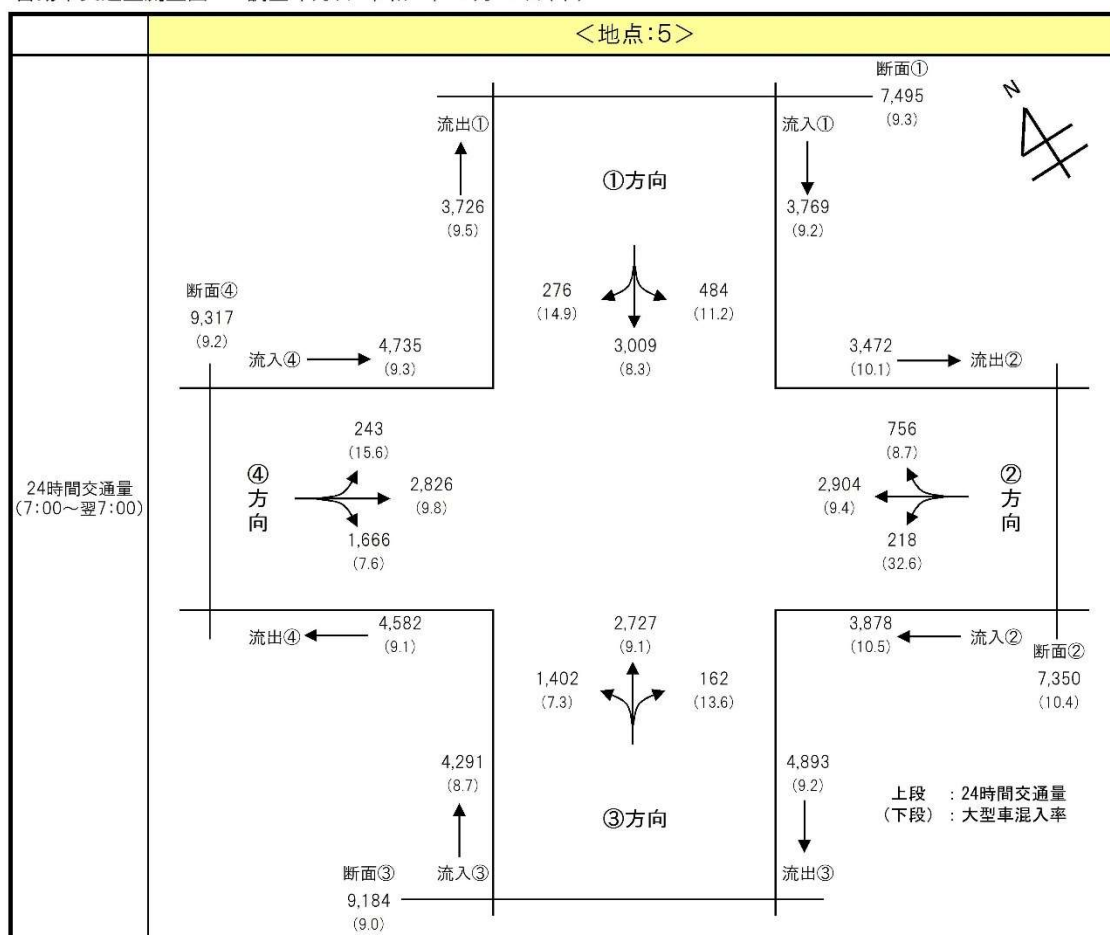
#### <地点 5. 川原崎交差点>

自動車交通量流量図 調査年月日:令和5年10月19日(木)

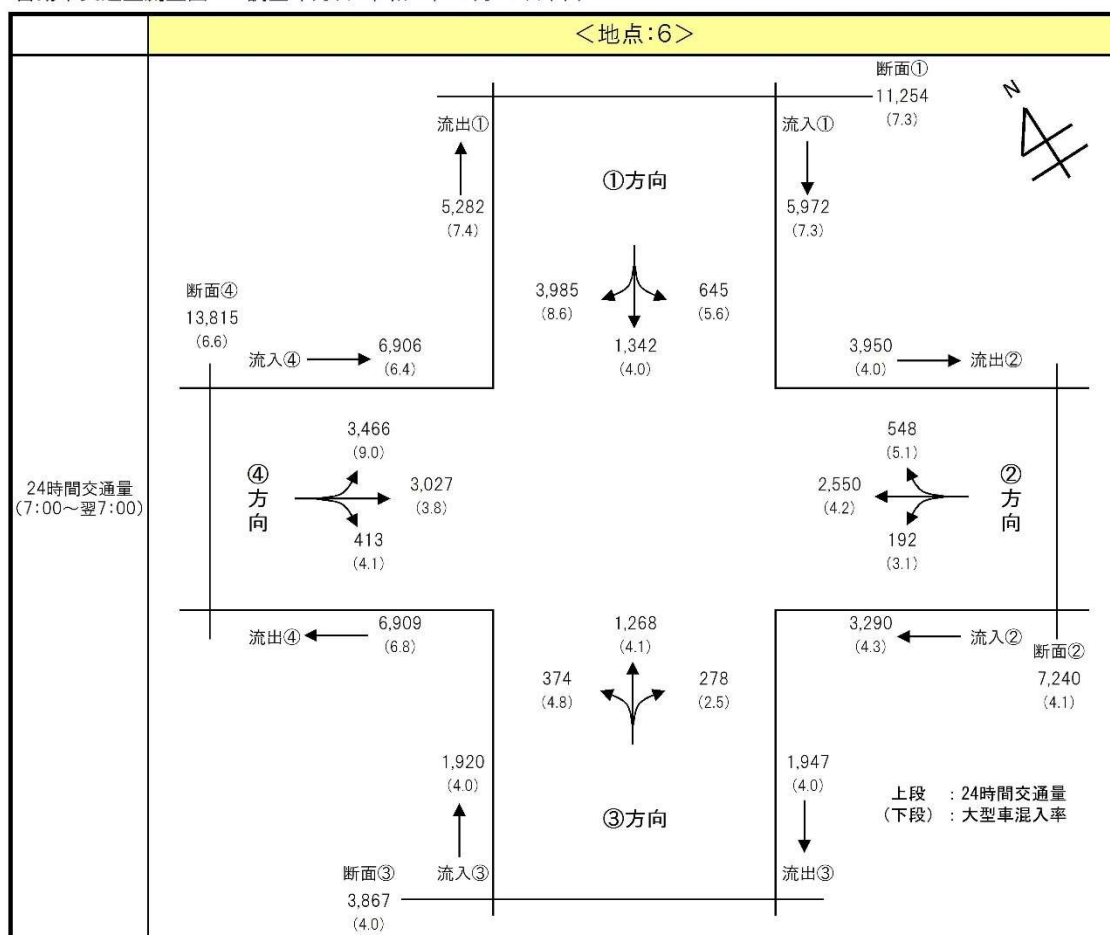
#### <地点 6. 桜木通り交差点>

自動車交通流量図 調査年月日:令和5年10月19日(木)
