# 第 1 章 整備計画策定の経緯と目的

# 第1節 計画策定の経緯

白鳥舘遺跡と長者ケ原廃寺跡は、史跡柳之御所・平泉遺跡群に含まれる遺跡であり、世界遺産の追加登録を目指す「平泉の文化遺産」の構成資産のひとつでもある。

奥州市では、世界遺産追加登録を目指す2つの遺跡は、来訪者に対する利便性をこれ以上損ってはならず、さらには、堤防整備計画などの要因により変化のみられる社会情勢にあわせて統一的に見直す必要があることから、平成20年度に策定した長者ケ原廃寺跡整備基本計画を改定すると同時に、白鳥舘遺跡についても内容を限定した上で整備基本計画を策定し、史跡整備事業を推進することとなった。

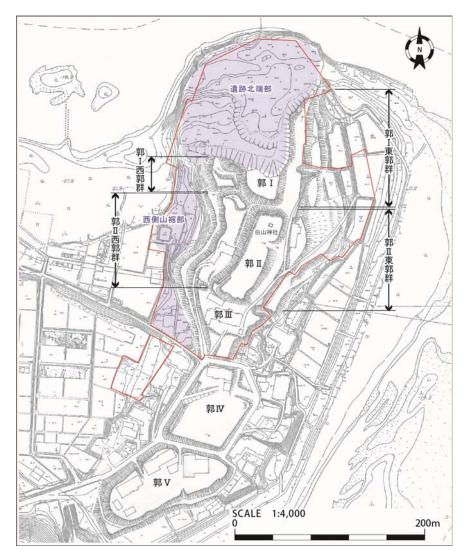
図 10 白鳥舘遺跡縄張図

遺跡は半島状に北上川に突き出した丘陵から低地にかけて広がる。遺跡を南北にのびる丘陵は、堀で大きく三つに区画されており、北から順に本丸(郭 I )、二の丸(郭 II)、三の丸(郭 III)と俗称されている。郭 I の先端部は戦後の採石により失われているが、近世の地誌から郭 II とほぼ同規模であったことがわかる。郭 I と II は、堀と切岸によって区画された平場で、標高が最も高い。その周囲には郭 III から同じ高さで続く平坦面があり、平坦面の下には、幅の狭い郭が階段状に  $2 \sim 3$  段めぐる。郭 II は南北90 m、東西25 m で、西と北の縁に小規模な土塁が残る。現在、郭 II にある白山神社は、郭 I の先端にあったものを、採石の際に移転したもので

ある。また、郭Ⅲの南にも方形に区画された郭Ⅳがあり、西縁には低い土塁が認められる。

城館は、本来かなり幅の狭い丘陵であったものを切土と盛り土により平坦面を作り出し、現在見られる階段状の地形に造成している。採石で掘削された周囲は原状の改変が大きく、郭Iの西に残る横矢状の地形や展望台としている郭I東郭の突端部は採石時の盛土であることも確認された。郭Iと郭IIの周囲には堀がめぐり、郭Iの堀は郭I東郭群の虎口へ繋がる。郭II

では東西棟の建物と多数の柱穴、掘り残し土塁が確認されたほか、現在も通路になっているところが虎口であることが明らかとなった。一方、本丸と伝える郭Iは柱穴がほとんど見られず、土塁跡も確認されないことから、主たる居住の場は郭IIであったと推定される。

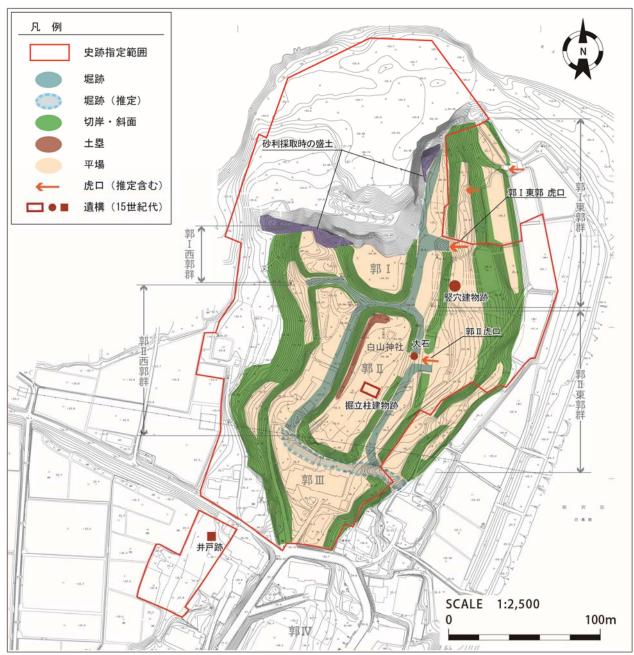
図 11 白鳥舘遺跡 15 世紀の地形・遺構の分布図

以上のことから、現在、地表で確認できる城館は、15世紀中頃のものであり、南北に延びる丘陵を堀で大きく3つの郭に区画したうえ、郭 $\Pi$ を主郭とし、丘陵東側の北上川方面を出入り口とする城館であったと考えられる。郭 $\Pi$ については、かつて白山神社が鎮座していたことを考えると、聖地としての空間であった可能性が高い。

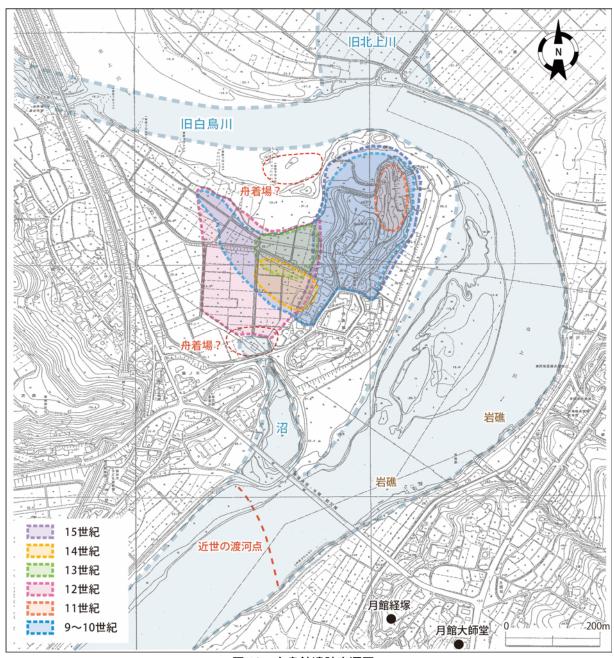
図 12 白鳥舘遺跡変遷図

中世前期の遺構群は、丘陵南西の沼地付近から北上川河畔にかけての 200m四方の低地の微高地上に広がる。微高地の中央部には、掘立柱建物群とかわらけ窯や鍛冶遺構など手工業生産遺構からなる 12 世紀から 13 世紀前半にかけての遺構群が展開し、その北西部では溝で区画された内部に建物群や鍛冶遺構をもつ 14 世紀中頃の遺構群が確認されている。さらに遺跡の北端の北上川河畔では、道路状遺構や方形竪穴遺構などからなる 13 世紀後半の遺構群が確認されており、12 世紀から 14 世紀中頃にかけて拠点を転々と移動しつつ、低地が連綿と使われている様子が読み取れる。

14世紀後半には、低地の遺構群が途絶えてしまう一方で、丘陵には城館が築かれる。これは 低地の遺構群が丘陵へ移転したためと考えられ、流通拠点という機能を維持したまま、丘陵へ 本拠地を移し中世城館を築いたとみてよいだろう。

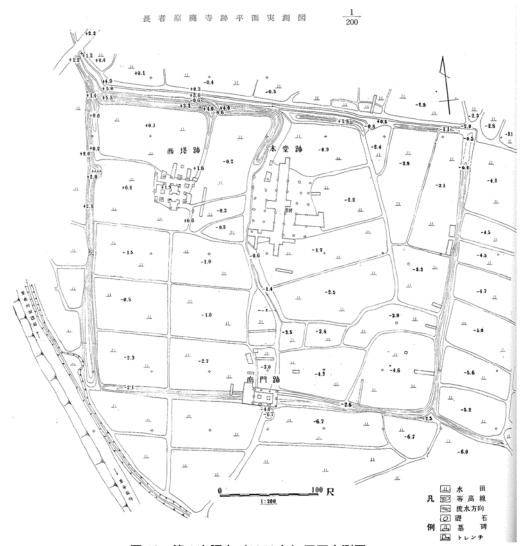
図 13 第 1 次調査(1958年)平面実測図

一辺およそ 100mの方形に区画された築地塀跡の内側に、本堂跡、塔跡と推定される西建物跡、南門跡の3つの礎石建物跡が配されている。遺跡の年代は、平成16年度の調査で出土した土器から、10世紀末には造営されたことが明らかとなっている。

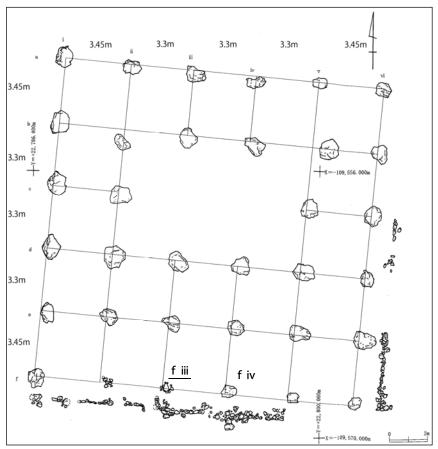
図 14 本堂跡(SB01 礎石建物跡)平面図

築地塀跡内の中央に位置する。礎石は 34 基確認されている。規模は5×5間 (16.8×16.8 m)、軸方向はN-6°-Eである。形状は、三間四面で南面に孫庇が付く形態が想定されている。 一部の礎石の下には根石が設置されており、設置の際の掘方は確認されていない。基壇は、盛 り土で構築されており、遺存する最大の規模は東西19m、南北19.6m、高さは最大で30cmで ある。基壇外装は、南辺と東辺で石列が確認されている。石列には偏平な楕円形の円礫が用い られ、長軸方向に立位で設置している。基壇との境には裏込めの土が入れられ固定されている。

付属施設として基壇南辺中央礎石f iii、fivの南には柱穴状ピットが確認さ れており、階段跡と考えられている。軒の 出は、雨落溝が検出していないことから 不明である。

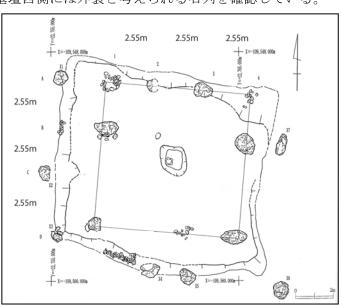
図 15 西建物跡 (SB02 礎石建物跡) 平面図

軒の出は、雨落溝が検出されていないことから不明である。 なお、基壇の高さは、本堂跡と比べると 40 cmほど高い。

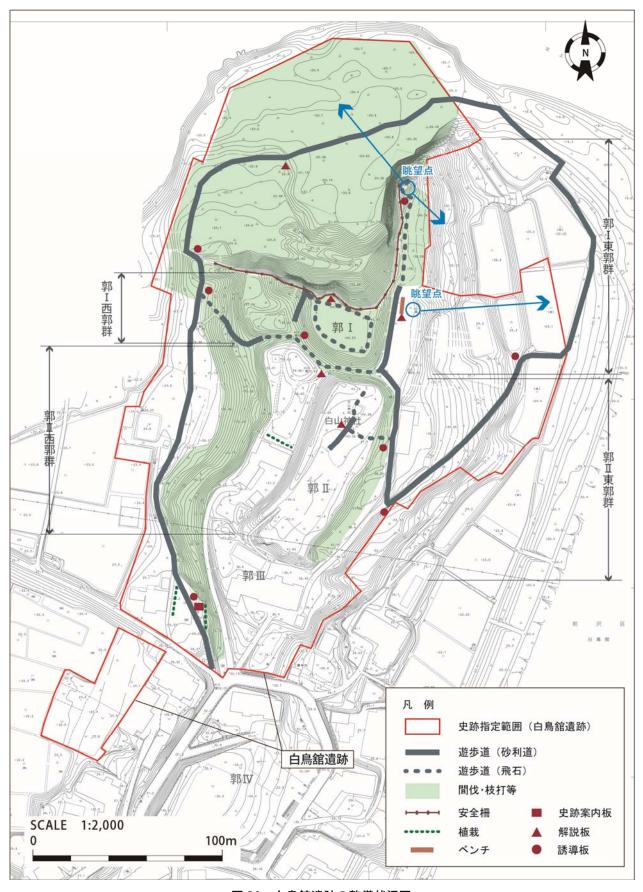
図 20 白鳥舘遺跡の整備状況図

白鳥舘遺跡は全体がスギ植林や雑木林で覆われていることから、見学者に暗い印象を与えたり、視界を妨げたりして、支障をきたしている。また、長年の調査によって遺跡の特徴や変遷が把握できたものの、現地での紹介は少なく、見学可能な範囲も遊歩道の設定範囲に限定している。

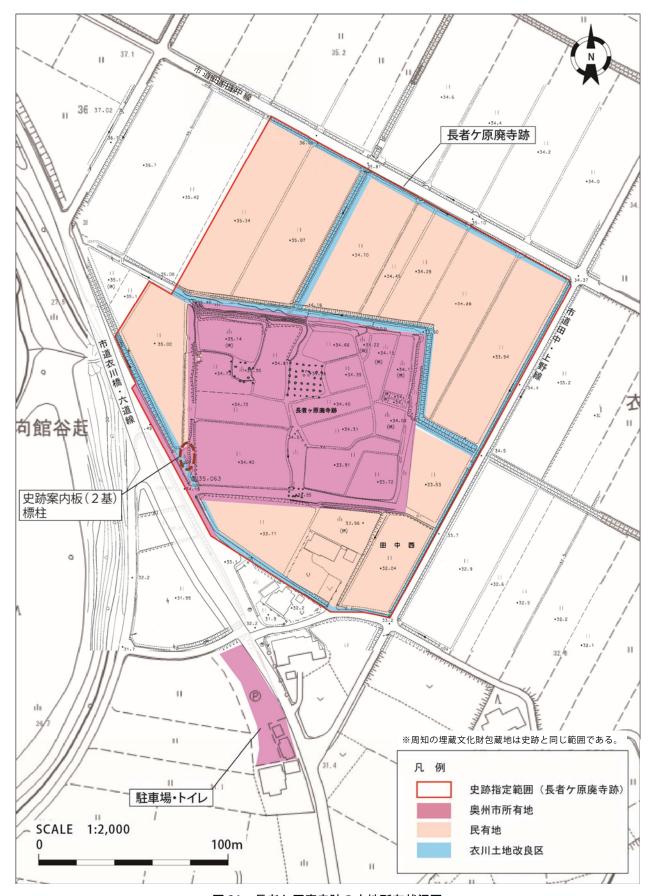
図 21 長者ケ原廃寺跡の土地所有状況図

史跡地のうち、築地塀跡の内部は、99%が公有地化され現在は草地となっている。築地塀跡の外側については、ほぼ個人所有地で、1軒の宅地があるほかは水田として耕作がなされている。長者ケ原廃寺跡に説明板が設置されているほか、周辺には、見学者用トイレや駐車場、史跡案内所を設置し、奥州市世界遺産登録候補地ガイドの会による無償ガイドが実施されている。パンフレット置場は駐車場に設置している。

公有地である築地塀跡の内部は、本堂跡と西建物跡の礎石が地上に残されているが、水田当時の畦畔が残ったままであり、見学や除草管理の妨げとなっている。また、南門跡と南の築地塀跡は、農道の下に埋まっており、見学することができない状況である。また、史跡説明板を1 基設置しているが、個々の遺構に対しては簡易な説明板を作成し対応している。

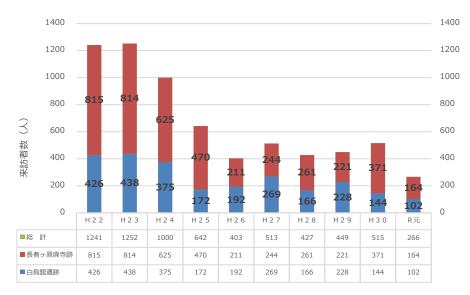
図 22 来訪者数の推移(平成 22 年度 - 令和元年度) (奥州市世界遺産登録候補地ガイドの会提供)

白鳥舘遺跡と長者ケ原廃寺跡の来訪者数については、4月から10月にかけての土目・祝日にボランティアガイドが両遺跡に常駐していることから、ガイドが対応した人数を集計している。ボランティアガイドの対応日数は、毎年130日前後である。過去10年の推移をみると、両遺跡とも年々減少傾向が続いている。

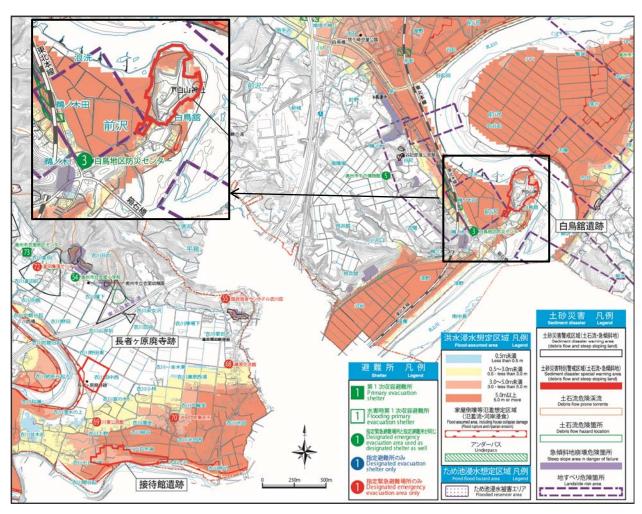
図 23 史跡指定範囲と洪水浸水想定区域との関係 (前沢・胆沢・衣川地域ハザードマップ(奥州市 2018)を編集)

今後はそれらの上流部にあたる白鳥舘遺跡とその周辺の治水対策(北上川中流部緊急治水対策事業)として、築堤計画が進行中である。白鳥舘遺跡とその周辺は無堤区間であることから、図 23 に示すとおり洪水浸水想定区域(5.0m以上)に該当し、実際に浸水被害がたびたび生じている。

史跡に接する北上川の築堤計画は、白鳥舘遺跡西側の低地部で予定している追加指定の範囲 と重なることから、関係者において治水対策と文化財保護との調整を図りながら進めている。

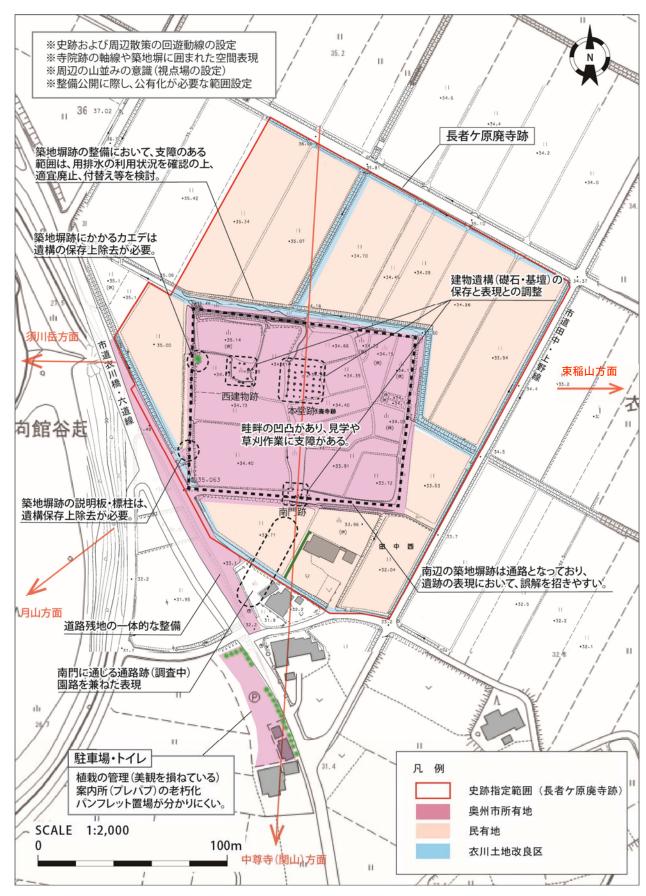
図 31 長者ケ原廃寺跡課題抽出図

#### 現状 整備にかかる課題 ●遺構の保存と表現 本堂跡は、礎石がすべて現存する。ほと 本堂跡の礎石は、目立った劣化がないこ んどが原位置を留め、良好に保存されて とから現状維持に努めるが、基壇の西辺 は盛土で保護する等の処置が早急に必要 いる。ただし、基壇の西側は水路で削ら れ、礎石側面が露出している。 写真 1 である。 西建物跡は、原位置を留める礎石は約 転落している礎石は、調査成果から元の 半数で、残りは基壇外に転落している。 位置が確定できる。このため、礎石を据 基壇の北側は削られており、転落しそ え直すとともに、基壇の北側は保護盛土 が早急に必要である。 うな礎石もある。 南門跡は、南築地塀に取り付く、桁行3 南門跡は地下に保存されているため、そ 間・梁間2間の建物である。礎石はすべ の状態を保ちつつ、地表面において南築 て現存するが、農道の下に埋没してい 地塀の中央にある南門の位置を表現する 必要がある。 遺跡のランドマークとして親しまれてき 築地塀跡の西辺の上に標柱や説明板が た要素ではあるが、遺構保護の観点から 設置されており、記載情報が古い。 移設して、版面も改めることが望まれる。 写真4 築地塀跡の西辺脇には近世の墓石があ 築地塀跡の保存上、墓石とカエデは除去 が望ましく、整備に先立ち公有地とする り、カエデが生育している。この箇所 は未公有の区画に該当する。 写真5 必要がある。 公有地・私有地の境界が明確ではない 遺構の保存あるいは表現に際し、支障の (境界杭未設置)。このため、築地塀跡 ある範囲は、公有地化する必要がある。 の外周に接する水田や用排水路が、築 特に、史跡内の用排水路は利用状況を確 認の上、整備に伴い適宜廃止・付替え等 地塀跡や堀等の遺構と、一部重複する 可能性がある。 写真6 を行う必要がある。 史跡の周囲は水田が広がり、中尊寺方 長者ケ原廃寺跡の立地環境を説明するた 面や月山、遠くは須川岳まで山並みを めに、建物配置の軸線や、山並みを意識 した視点場の設定。 展望できる。 本堂跡、西建物跡の基壇は、地形的な 寺院中央部に建つ主要施設であったこと 高まりとして認識できる。基壇規模や が分かるよう、調査成果を反映した基壇 仕様(外装等)は調査で判明している。 跡の表現方法を検討する。 築地塀跡のうち、西辺・北辺・東辺は30 築地塀に囲まれた (閉じた) 寺院空間を ~80 cm程度の高まりが残るが、一様では 表現するためには、後世の改変で途切れ ない。北東隅は水路と重なり、途切れて た部分を、良好に残る範囲と違和感のな いる。 いよう揃えていく必要がある。 築地塀に囲まれた(閉じた)寺院空間を 築地塀跡のうち、南辺は低く平坦で、通 表現するためには、寺院正面として重要 路利用しており、築地塀跡だとわかりに な南辺について、築地塀跡の遺構表示を くい。 写真7 行う必要がある。
