# H24

## 岩手県 奥州市 姉体小学校通学路対策箇所図

## 岩手県 奥州市 岩谷堂小学校通学路対策箇所図

# H24 岩手県 奥州市 江刺愛宕小学校通学路対策箇所図

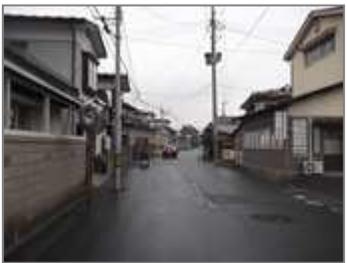
・一部区間に歩道がなく危険

<対策メニュー>  
 ・学校による児童への注意喚起  
 ・区画線の引き直し

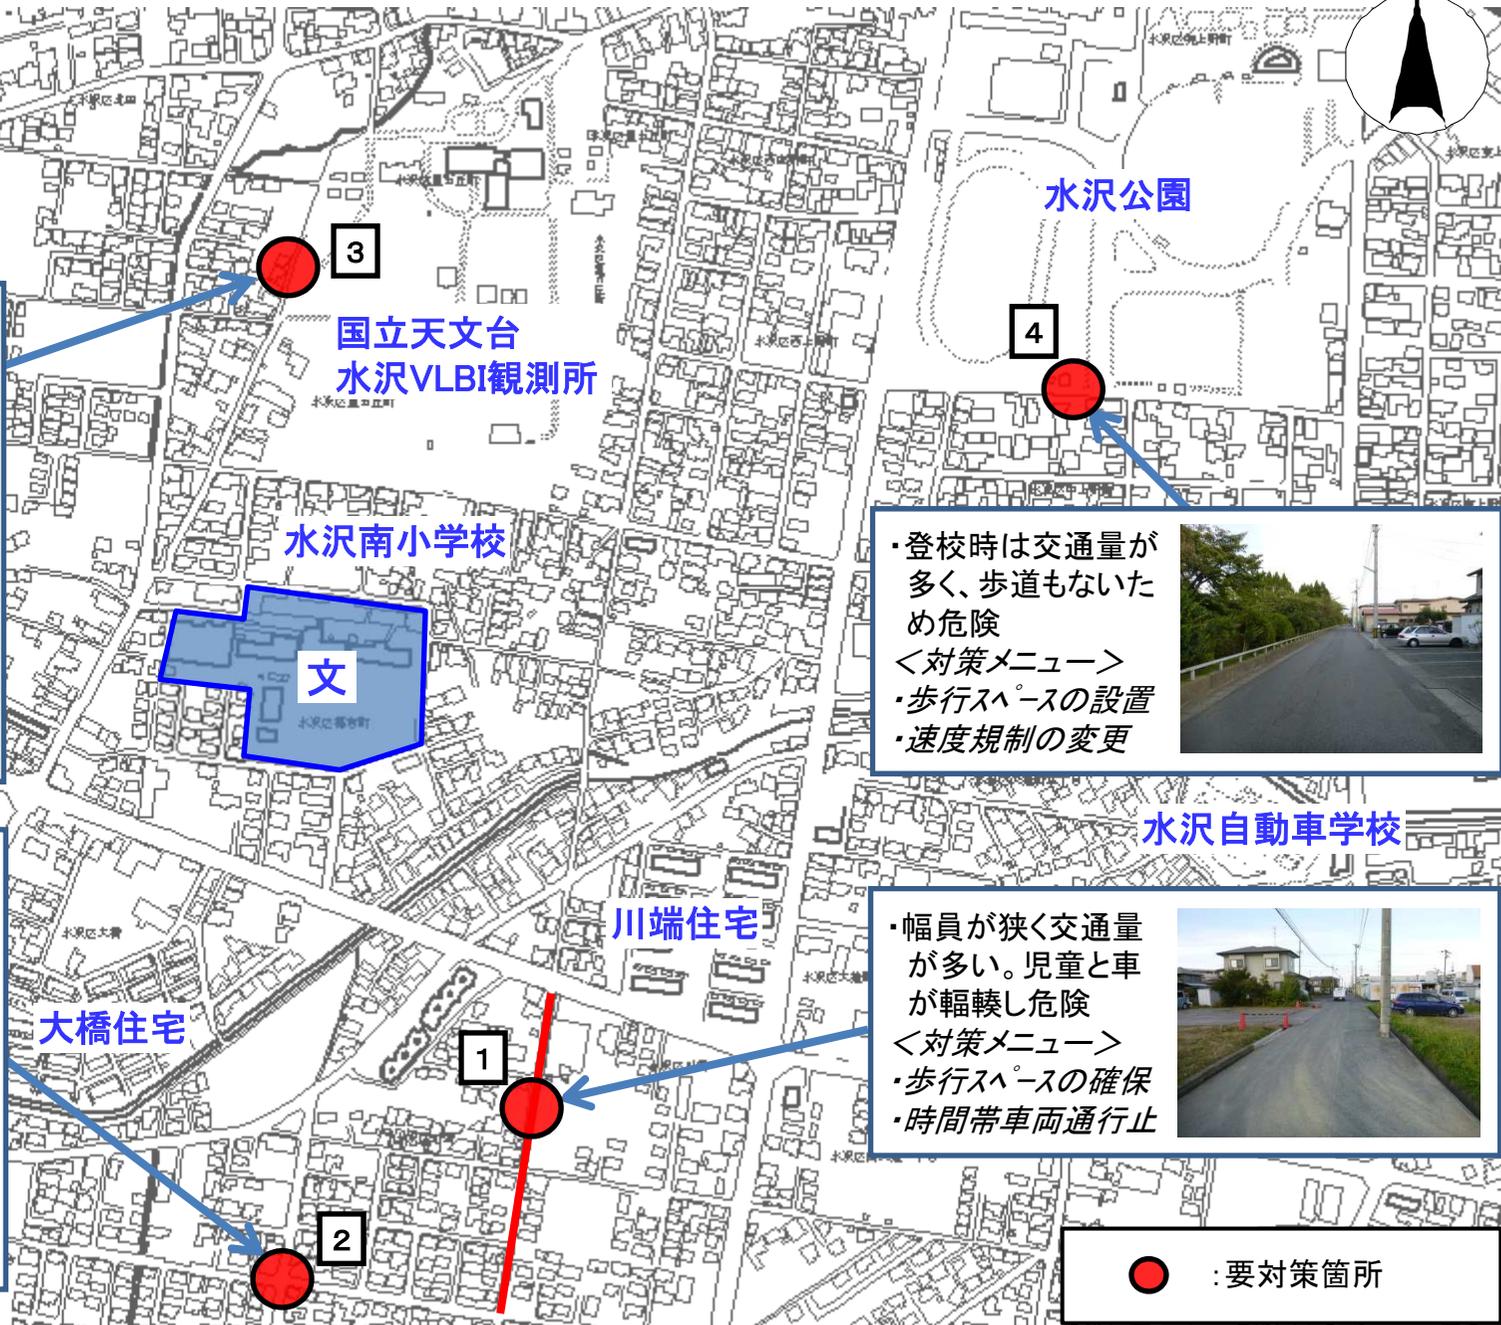
・登校時は交通量が多く、歩道もないため危険

- ・歩行スペースの設置
- ・速度規制の変更

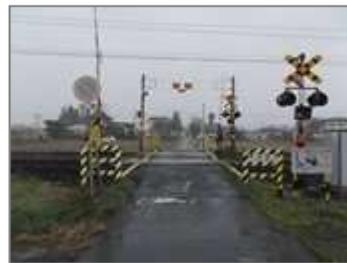
・踏切内が狭くて危険

＜対策メニュー＞  
 ・学校による児童への注意喚起

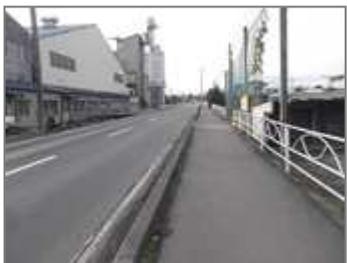
・冬期間の歩道が危険

＜対策メニュー＞  
 ・冬期間の適切な除雪

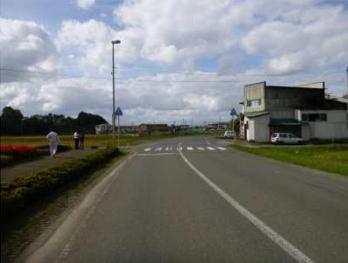
・カーブのため見通しが悪く、交通量も多い。

- ・警戒標識及び路面標示の設置
- ・ダイヤモンドのトリプル化
- ・学校による児童への注意喚起

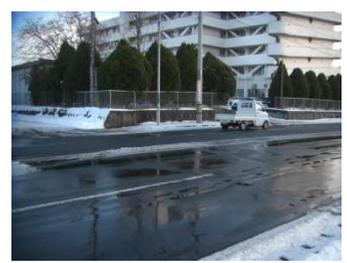
2 信号機が必要

＜対策メニュー＞  
 ・信号機のある横断歩道を利用するよう児童へ指導

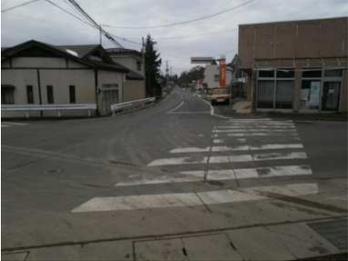
4 横断歩道が薄い

＜対策メニュー＞  
・横断歩道の引き直し  
・学校による児童への注意喚起

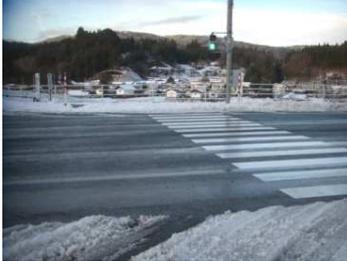
3 横断歩道が薄い

＜対策メニュー＞  
・横断歩道の引き直し済み  
・学校による児童への注意喚起

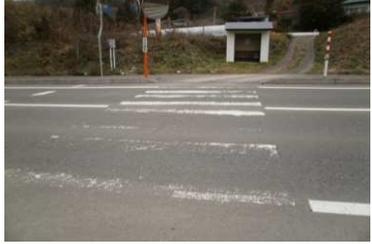
5 横断歩道が薄い

＜対策メニュー＞  
・横断歩道の引き直し

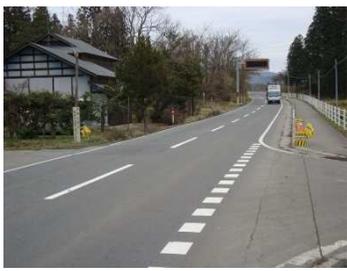
1 横断歩道がなく危険

<対策メニュー>  
・学校による児童への  
注意喚起

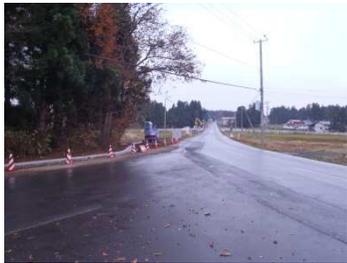
・通学路であるが、車道と歩道の区別がなく、通学児童が危険。→県道

- ・年次計画により歩道整備中

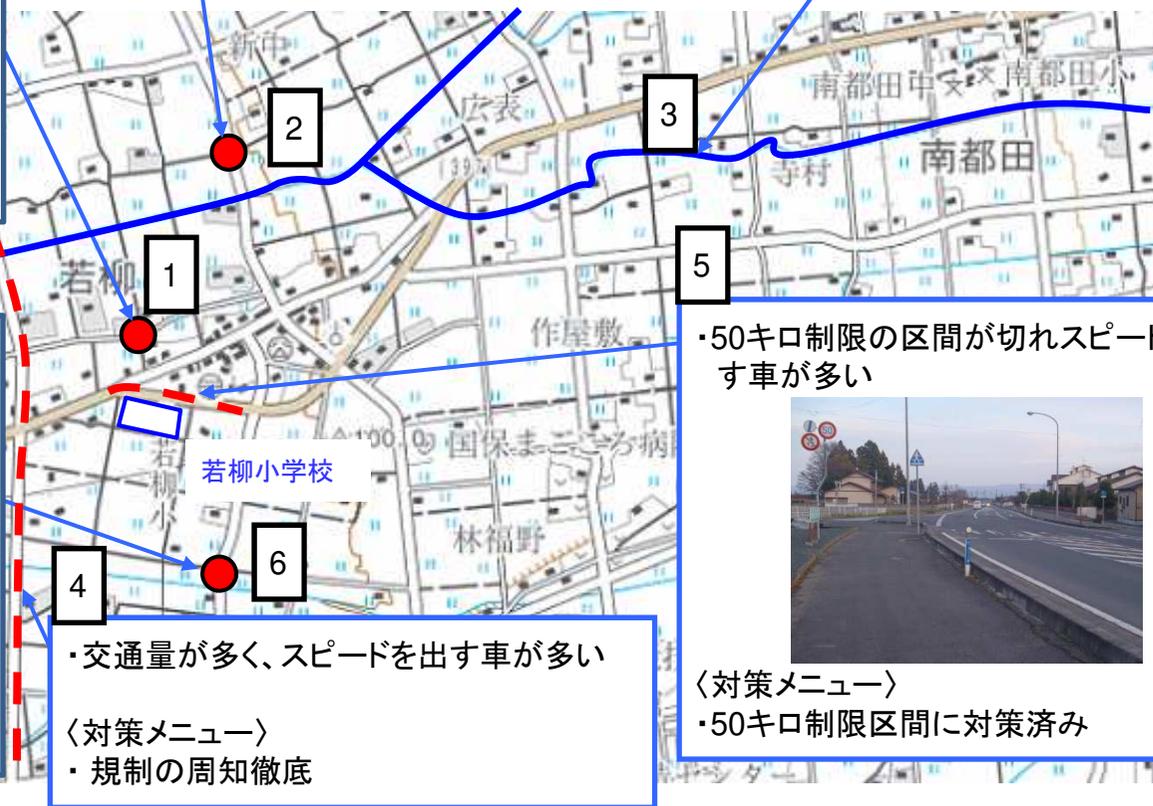
・南北に交差する複数の道路で、止まらない車がある。

〈対策メニュー〉

- ・カーブミラーを片面から両面に変更

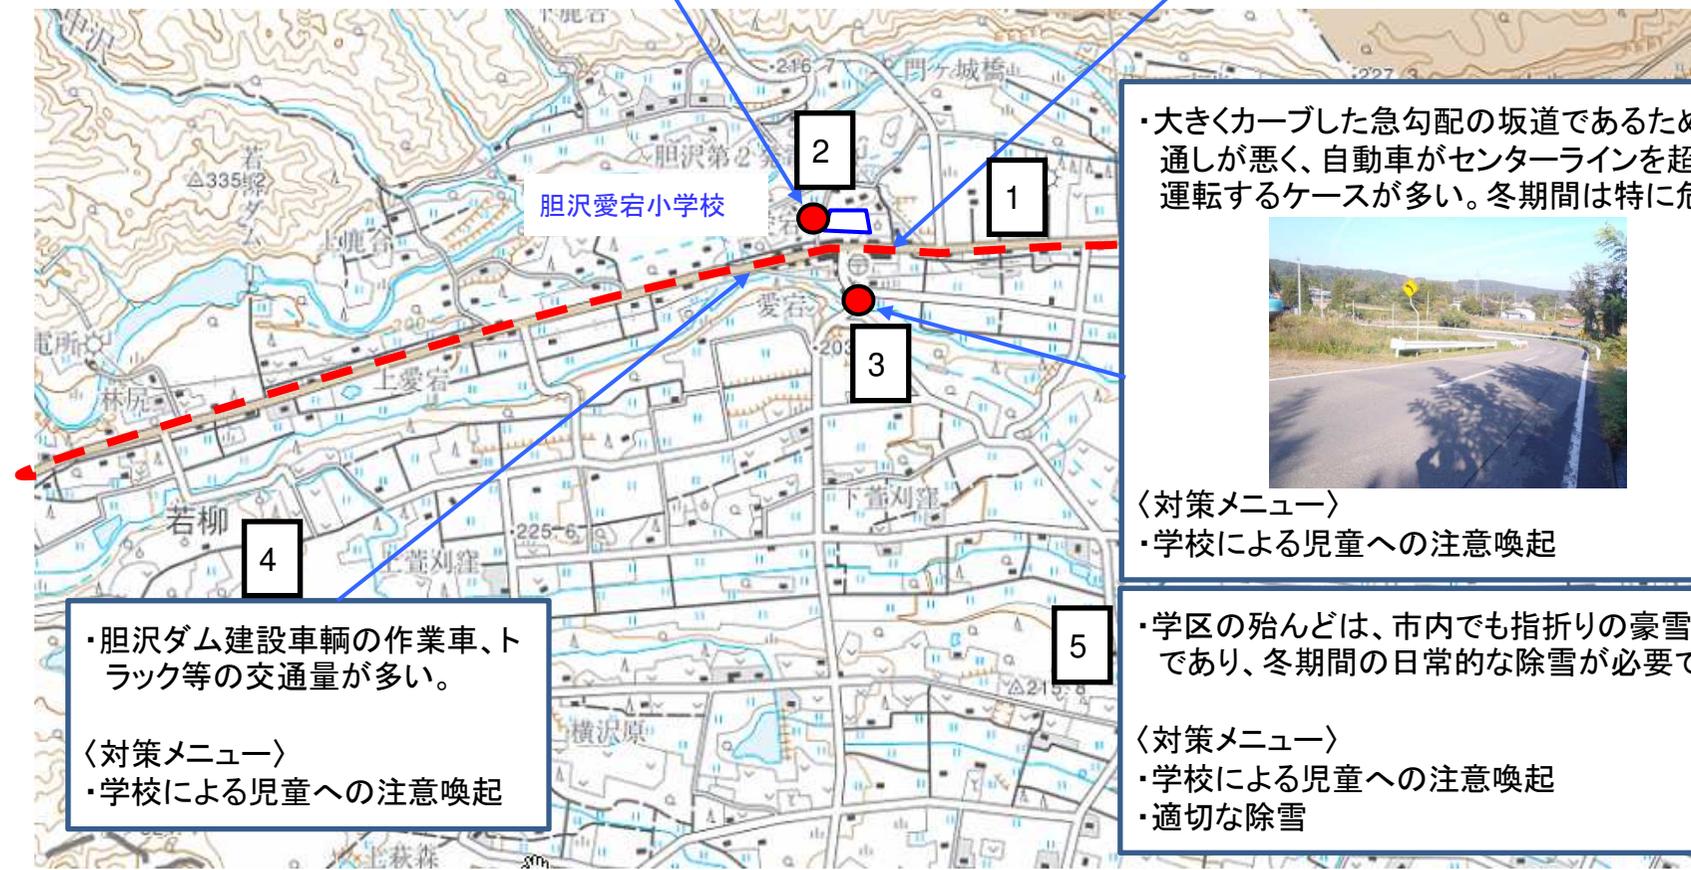
・大きくカーブした急勾配の坂道であるため、見通しが悪く、自動車がセンターラインを超えて運転するケースが多い。冬期間は特に危険

〈対策メニュー〉  
 ・学校による児童への注意喚起

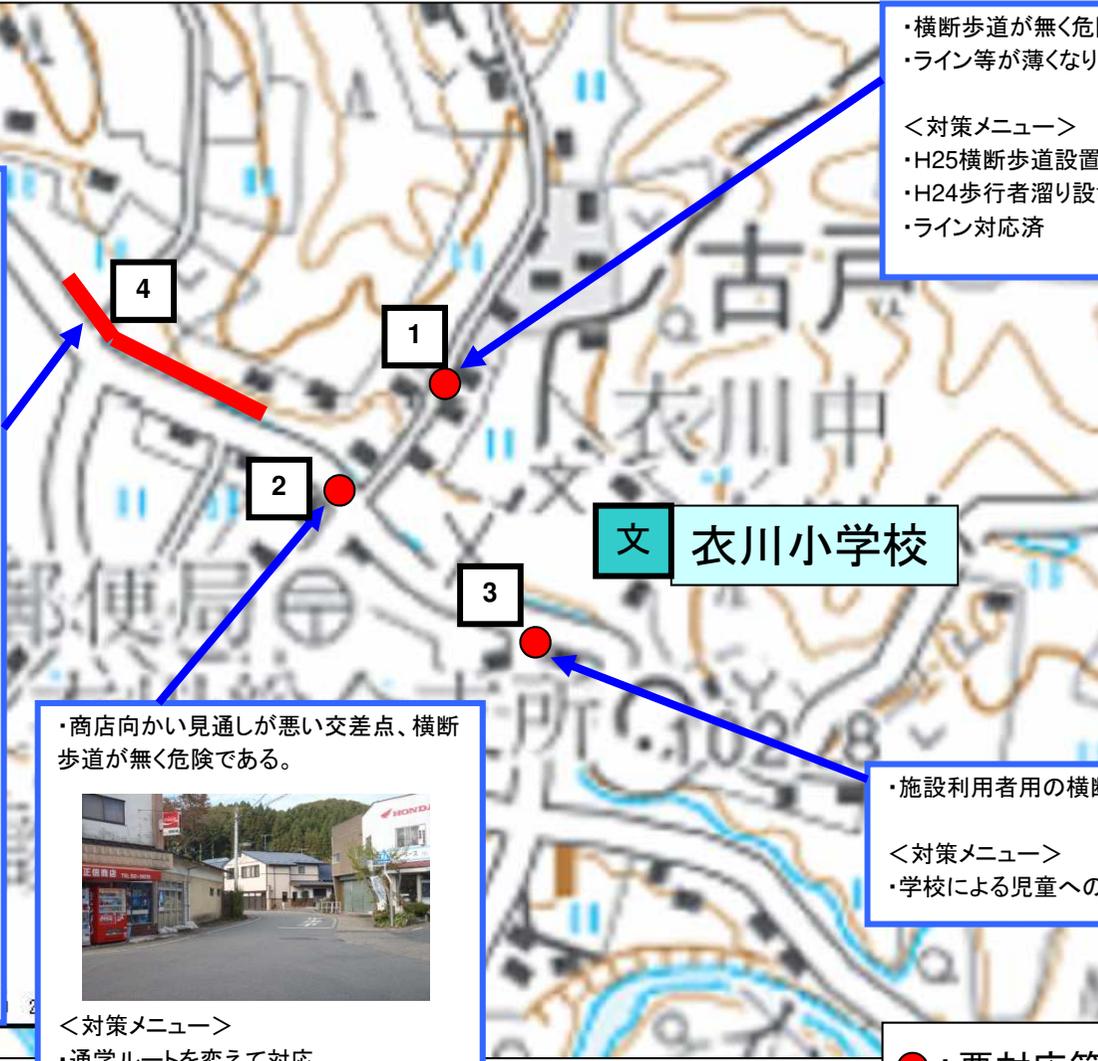
- ・横断歩道が無く危険である。
  - ・ライン等が薄くなり見えにくく危険である。
- <対策メニュー>
- ・H25横断歩道設置
  - ・H24歩行者溜り設置
  - ・ライン対応済
